МОНІТОРИНГ ЕФЕКТИВНОСТІ ЗАСТОСУВАННЯ НОВИХ МАТЕРІАЛІВ І ТЕХНОЛОГІЙ ПРИ РЕКОНСТРУКЦІЇ АВТОМОБІЛЬНИХ ДОРІГ

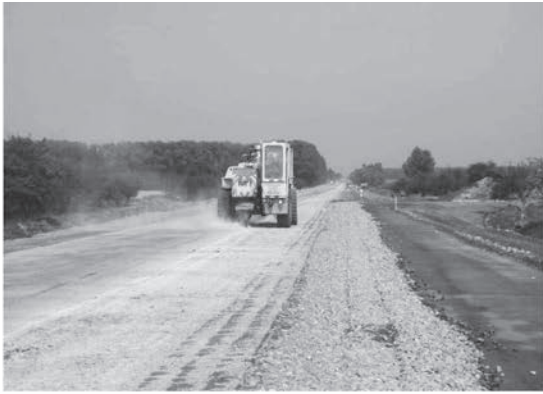
Рис. 1. Реконструкція а/д М-02 Кіпті – Глухів – Бачівськ: а) деструктування старого цементобетонного покриття вібробетоном RB-500 компанії Resonans Mashines, Inc, Чернігівська область; б) влаштування тріщиноперериваючого прошарку з армуючих синтетичних матеріалів – геосітки Armatex RSR 40/40, Сумська область; в) влаштування тріщиноперериваючого прошарку з геосітки Tensar ARG

Перший спосіб було використано на ділянках автомобільної дороги М-02 Кіпті – Глухів – Бачівськ у межах Чернігівської області, км 0+600 – км 143+435 (рис. 1 а), другий – у межах Сумської області, км 145+000 – км 243+000 (рис. 1 б, рис. 1 в).

Метою впровадження віброрезонансної технології є попередження утворення відображених тріщин із подальшим влаштуванням шарів підсилення з асфальтобетону та щебенево-мастикового асфальтобетону після ущільнення матеріалу основи з подібнених фрагментів старого цементобетону. Метод відновлення властивостей дорожнього покриття

шляхом віброрезонансного руйнування плит базуються на значному зменшенні фактичної довжини плити шляхом її руйнування на дрібні фрагменти, що призводить до зменшення горизонтальних переміщень у швах плит і тріщинах унаслідок сезонних температурних коливань.

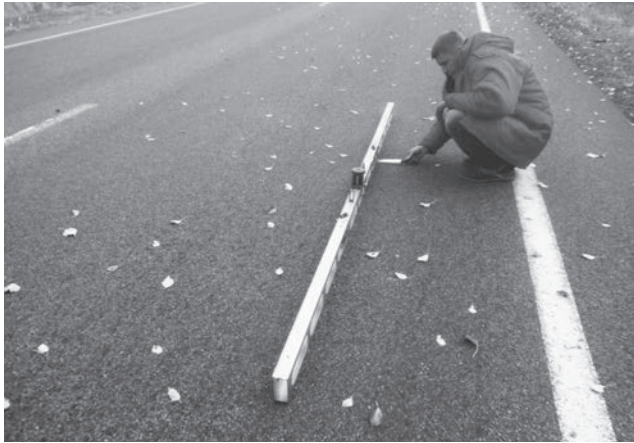
Рис. 3. Вимірювання поздовжньої рівності покриття по смузі нахату на ділянці а/д М-02 Кіпті – Глухів – Бачівськ, км 100+300, правий проїзд

Рівність покриття в поздовжньому напрямку, виміряна за допомогою триметрової рейки по смузі накату, характеризувалась наявністю просвітів до 2 (3) мм, кількість яких складає близько 20 %, решта – від 0 до 1,5 мм (рис. 3). Сумарна довжина захваток складала

близько 10 % кожної ділянки вимірювання. При переведенні значень просвітів під триметровою рейкою в значення IRI згідно з СОУ 45.2-00018112-078 [9] отримуюмо значення близько 2,0 м/км, що перебуває на рівні базових показників для автомобільних доріг II категорії.

Просвіти під триметровою рейкою, що перевищували контрольні значення (10 мм), відсутні.

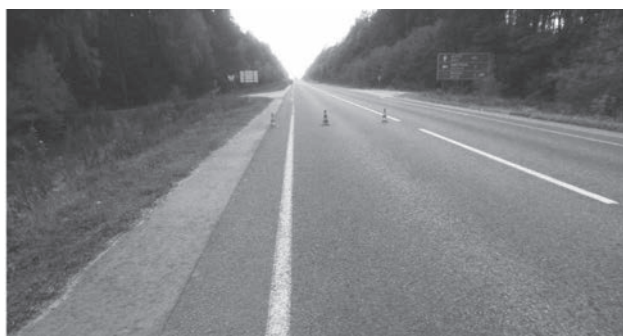
Однак, не зважаючи на відмінності в транспортно-експлуатаційних показниках, стан обстежених ділянок після експлуатації протягом (6-9) років є задовільним і обидві технології ремонту старого цементобетонного покриття можна вважати ефективними. Водночас застосування прошарків з армуючих геосинтетичних матеріалів не забезпечує повного захисту дорожнього покриття від утворення відображених тріщин у місцях розташування деформаційних швів, але дає змогу попередити утворення відображених тріщин у місцях локального руйнування старого цементобетонного покриття (рис. 5).

Рис. 5. Загальний вигляд ділянки а/д М02 Кіпті – Глухів – Бачівськ, км 180 – км 181, 2015 р
