ДОСЛІДЖЕННЯ НАПРУЖЕНО-ДЕФОРМОВАНОГО СТАНУ ПОПЕРЕДНЬО НАПРУЖЕНИХ ЗАЛІЗОБЕТОННИХ ПЛИТ ПРОГОНОВОЇ БУДОВИ МОСТА ПІСЛЯ ТРИВАЛОЇ ЕКСПЛУАТАЦІЇ

Анотація. Приведені результати досліджень конструкцій прогонової будови моста після тривалої експлуатації. Проведені дослідження базуються на традиційних тензометричних методах та з застосуванням сучасних методів акустичної та віброакустичної емісії.

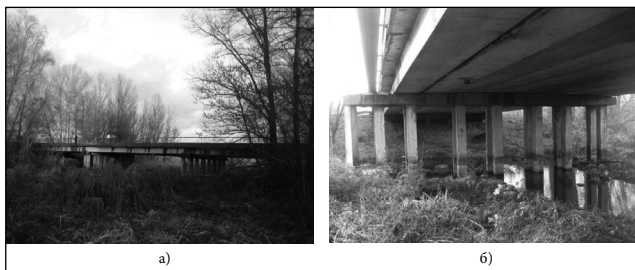
Рис. 1. Загальний вигляд моста

Методика досліджень. Міст через р. Говтва розташований на км 173+688 автомобільної дороги Р-52 Дніпропетровськ — Царичанка — Кобеляки — Решетилівка. Рік побудови моста — 1987 р. (рис. 1). Прогонові будови збірні залізобетонні із плит з поздовжніми пустотами циліндричної форми, виконані відповідно до типового проекту серії 3.503-12.

- ▶ довжина моста 55,0 м;
- ▶ габарит по ширині 8,40+2×1,05 м;
- ▶ поздовжня схема моста 3×18,0 м;
- ▶ статична схема — розрізна;
- ▶ прогонова будова — збірна залізобетонна в поперечному напрямку із 10-ти попередньо напружених двопустотних плит об'єднаних поздовжніми шпонками;
- ▶ опори — двохрядні опори стійкові з забивних паль, об'єднаних поверху насадкою;
- ▶ розрахункові навантаження на міст — НК-80, А-11.

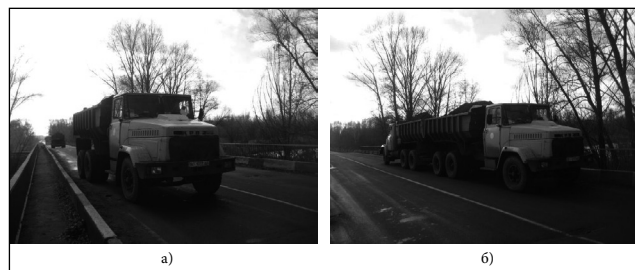
Рис. 2. Загальний вигляд розміщення навантаження: а) схема №1, б) схема №4

Відповідно до мети досліджень було реалізовано шість схем навантаження прогонових будов (рис. 2):

- ▶ Схема №1 — несиметричне завантаження прогону 2-3: встановлення одного автомобіля біля правого тротуару з верхової сторони на відстані 2,5 м від середини прогону до задньої осі автомобіля (рис. 2, а);

- Схема №2 — несиметричне завантаження прогону 2-3: встановлення одного автомобіля біля правого тротуару (крайня вісь автомобіля по центру прогону будови);
- Схема №3 — несиметричне завантаження прогону 2-3: встановлення двох автомобілів біля правого тротуару (створення максимального згинального моменту в середині прогону 2-3);
- Схема №4 — несиметричне завантаження прогону 2-3: встановлення двох автомобілів біля лівого тротуару (створення максимального згинального моменту в середині прогону 2-3) (рис. 2, б);
- Схема №5 — несиметричне завантаження прогону 0-1: встановлення двох автомобілів біля правого тротуару (створення максимального згинального моменту в середині прогону 0-1).

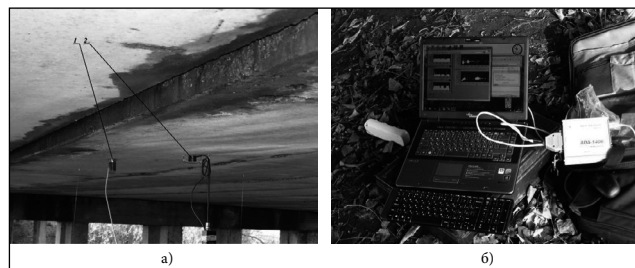
Рис. 3. Обладнання для проведення випробувань прогонової будови моста: а) розташування перетворювачів ПАЕ та ПВАЕ на поверхні плити, де 1 — перетворювач віброакустичної емісії (ПВАЕ), 2 — перетворювач акустичної емісії (ПАЕ); б) обладнання для реєстрації віброакустичних сигналів

Для виявлення впливу динамічного навантаження від реального руху транспортних засобів на стан плит моста та визначення впливу стану плит на частоту їх власних коливань проведені динамічні випробування. Динамічне навантаження створювалось реальним рухом транспортних засобів. Для реєстрації та аналізу динамічних характеристик прогону будови моста використовувались перетворювачі віброакустичної емісії (ПВАЕ) типу ММА7341L — MEMS (мікроелектронна механічна система), що на виході формують аналоговий сигнал по нарузі пропорційний прискоренню точки його кріплення (рис. 3, а, б).

ПВАЕ при динамічних випробуваннях встановлювались по середині прогону 2-3 на нижній поверхні плит проїзної частині. Утримання ПВАЕ на поверхні плит здійснювалось за рахунок дії магнітних сил між неодимовим магнітом корпусу перетворювача та сталевую арматури крізь захисний шар бетону. Динамічні випробування проводились шляхом встановлення та порівняння віброакустичних характеристик і значень власних частот коливання двох плит, з яких одна знаходиться в працездатному стані, а друга потребує визначення стану внаслідок пошкоджень, дефектів та залишкових деформацій. Динамічні дослідження проводились для встановлення стану плити П-2 в прогоні 2-3, яка на момент випробувань мала залишкові деформації прогину та дефекти з'єднання з суміжними плитами. В якості працездатної прийнята плита П-8 цього ж прогону, оскільки вона за попереднім зовнішнім оглядом з ознак відсутності зовнішніх тріщин та відхилень від площин-

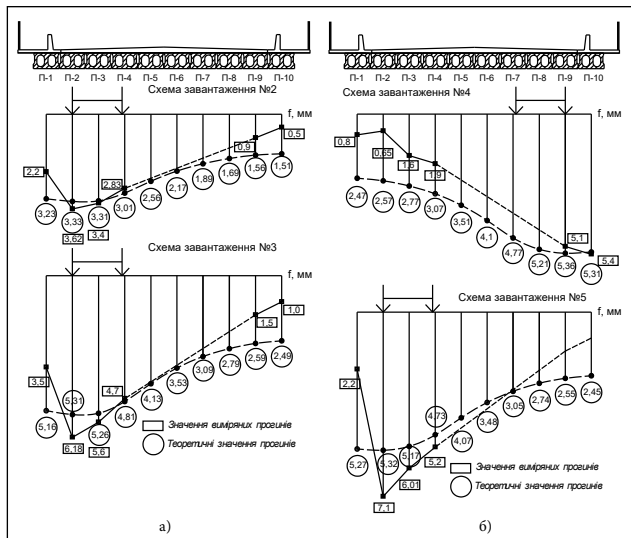
Рис. 4. Результати випробувань моста: а) схеми №2 та №3, б) схеми №4 та №5

На **рис. 4** наведені графіки зміни вимірних та теоретичних значень прогинів плит в поперечному напрямку прогонових будов при відповідних схемах навантаження.

На основі порівняння значень вимірних та теоретичних прогинів плит було визначено значення конструктивного коефіцієнта K , згідно СОУ 45.2-00018112 воно повинно знаходитись в межах 0,7 — 1,0. Експериментальне значення конструктивного коефіцієнта K пе-

ревищує 1, що свідчить про відсутність у споруди її елементів резервів несної здатності, що може бути наслідком порушення спільної роботи плит прогонових будов. Це підтвердило результати попереднього обстеження конструкцій прогонових будов моста, де були виявлені дефекти, що свідчили про зміну роботи прогонових будов в поперечному напрямку.
