Akcja gaśnicza ze szczątkami ofiary śmiertelnej w tle

Firefighting Operations with Human Corpses in the Background

Typ artykułu: studium przypadku – analiza zdarzeń rzeczywistych

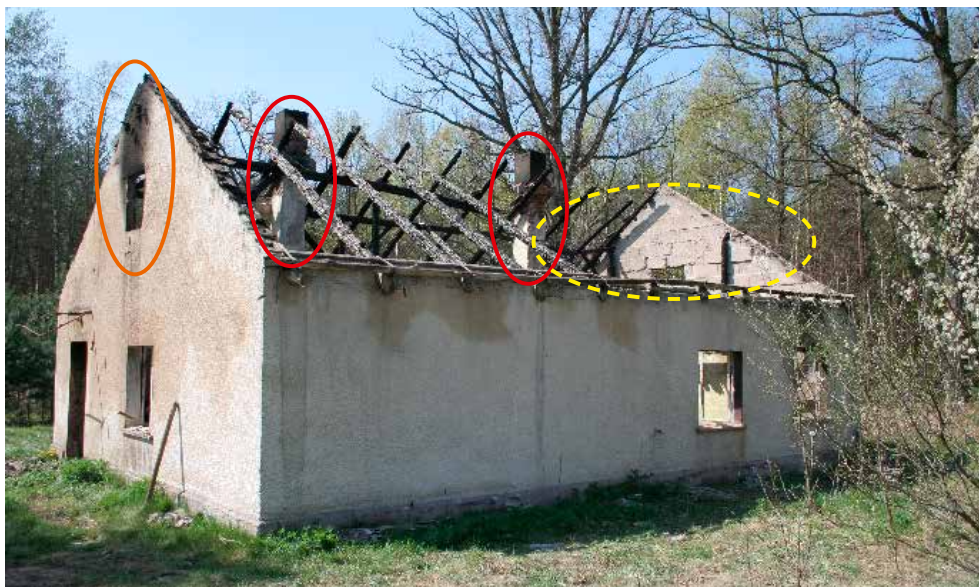
nim runęły do wnętrza obiektu. Natomiast w ocalałych a murowanych elementach tego domu – były jedynie widoczne puste otwory po oknach i pojedynczy w ścianie szczytowej – stanowiący otwór po drzwiach wejściowych (ryc. 1).

Ryc. 1. Widok domu i jego usytuowania w terenie, wraz z oznaczeniem pomarańczowym owalem okna – wydostawania się dymu, czerwonym – nieczynne przewody kominowe oraz zaznaczeniem żółtą obwódką miejsca po pokoju, w którym znaleziono szczątki zwłok ludzkich

Fig 1. Scene of the house and its location, identifying windows with orange oval shapes – escaping smoke, in red – non-functioning flues and highlighted in yellow, areas around the room where human corpse remains were found

uległa silniejszemu nadpaleniu, a ocalały elementy nośne stropu (ryc. 1). W trakcie oględzin wewnętrznej części domu zaobserwowano (w dużym stopniu), że ściany zostały pozbawione tynku, a podłoga – wykonana w pokojach z wylewki betonowej – została po pożarze pokryta warstwą gruzu, spalonych elementów stropu

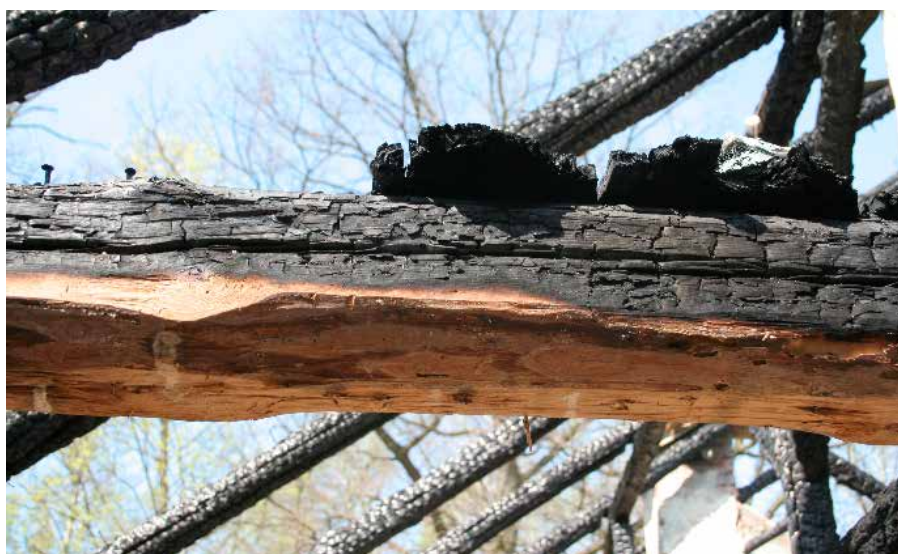
do podpalenia. Podczas tych oględzin ustalono, iż belki konstrukcyjne uległy nadpaleniu od strony strychu (ryc. 2).

Ryc. 2. Widok sposobu nadpalenia belki w przedpokoju budynku, w którym podłożono ogień

Fig. 2. Picture of a partially burnt beam, in the entrance hall of a building, where the fire was started

- ocalałe elementy nośne stropu w pozostałych pomieszczeniach zostały nadpalone od strony strychu;
- od przedmiotowego budynku w momencie powstania pożaru odłączone było zasilanie w energię elektryczną (na słupie energetycznym);

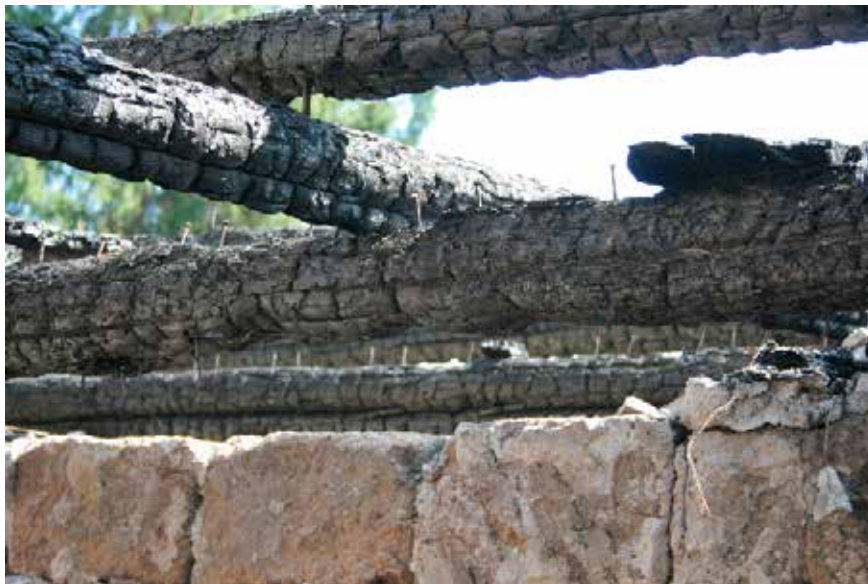
Dodatkowo stwierdzono, że elementy nośne stropu – w znacznym stopniu były spróchniałe, co skutkowało przyspieszonym ich spalaniem i wykazywały ślady największych zniszczeń, m.in. nad otworem

drzwiowym (widoczne przewężenia belki konstrukcyjnej; ryc. 3) i analogicznie – po przeciwnej stronie otworu po drzwiach (ryc. 4).

Ryc. 3. Zbliżenie przewężenia belki konstrukcyjnej nad otworem drzwiowym
Fig. 3. A close up view of a constricted construction beam above the door opening

- b) elementy nośne stropu pokoju wykazywały ślady największych zniszczeń nad otworem drzwiowym (w postaci przewężenia belki konstrukcyjnej) oraz analogicznie po przeciwnej stronie otworu drzwiowego,

- c) elementy stropu w znacznym stopniu były spróchniałe, co wzmagało szybkość ich spalania,

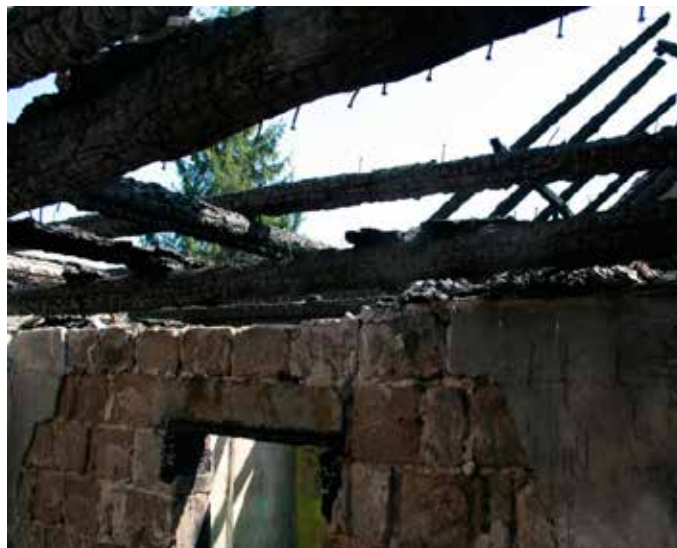
Ryc. 4. Widok belek konstrukcyjnych w prawie doszczętnie spalonym pokoju, w którym później znaleziono szczątki ofiary zdarzenia

Fig. 4. Scene of construction beams in an almost completely burnt room, in which the remains of a victim were later found

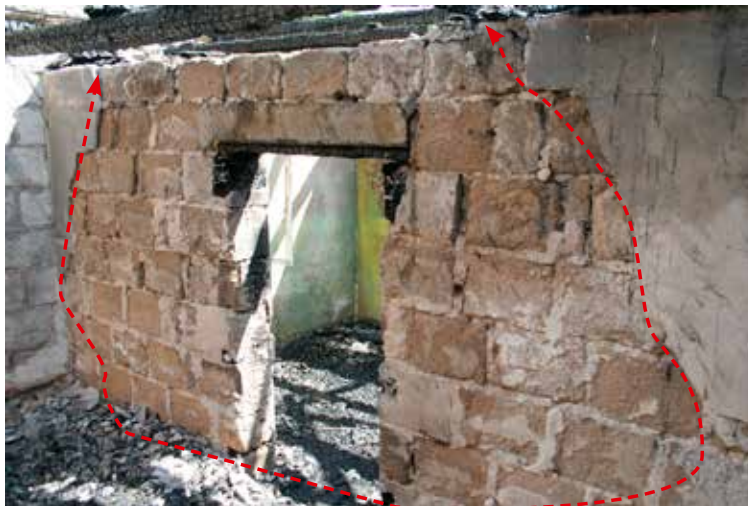
i dachu. Na ścianach jednego z pokoiów ujawniono bardziej intensywne ubytki tynku, które wskazywały nie na punktowe źródło płomienia, a na powierzchniowe działanie źródła ognia, co spowodowało powstanie

tw. stożka pożarowego (ryc. 5). Ślad ten obejmował około 70% powierzchni pomieszczenia, dzięki czemu i zaobserwowanym tam zmianom określono w tym miejscu wystąpienie najwyższej temperatury.

Ryc. 5. Widok ubytków tynku na ścianie pokoju (zaznaczono tak zwany: „śląd stożka pożarowego”)

Fig. 5 . Illustration of chipped plaster in a room (note the “fire cone marks”)

Przeprowadzona analiza śladu „stożka pożarowego” doprowadziła do konkluzji, że pożar powstał wskutek

podpalenia rozlanej cieczy łatwopalnej o lekko wyczuwalnym zapachu, sugerującym użycie oleju napędowego. Natomiast obecność ocalałego fragmentu maty słomianej wskazywała na duże prawdopodobieństwo ułożenia na niej rozkawałkowanych części ciała zwłok, przed rozlaniem cieczy łatwopalnej i jej podpaleniem. Powyższe przypuszczenia potwierdzał także sposób ułożenia stopy ludzkiej (ślad nr 4) oraz buta. Wykazano, że rozczłonkowane szczątki leżały na lewym boku, przy czym głowa była zwrócona w stronę lewej ściany, z obecnym tam otworem okiennym. Fakt znalezienia drugiej stopy ludzkiej (ślad nr 5) w odległości około 133 cm od pierwszej (ślad nr 4) również świadczył o dużym prawdopodobieństwie poćwiartowania ciała

- oględziny pokoju, w którym odnaleziono zwłoki wykazywały następujące cechy:
 - a) ślady pozostawione na ścianach w postaci ubytków tynku, wskazywały na powierzchniowe, a nie punktowe źródło ognia, tzw. stożek pożarowy, czyli ślad określający występowanie najwyższej temperatury – obejmował praktycznie 70% powierzchni pokoju,

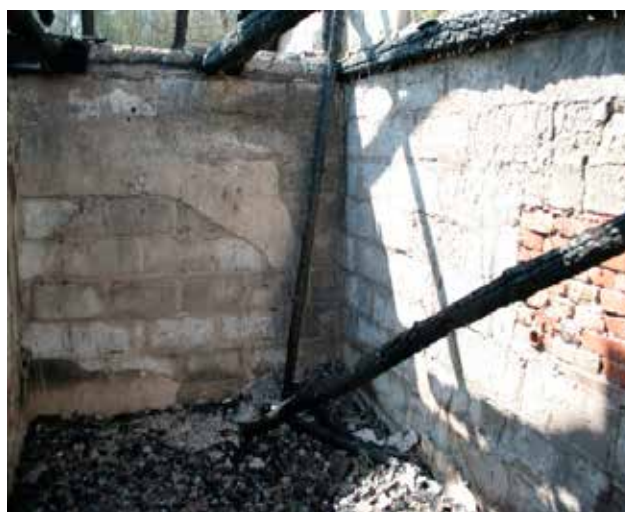
Ryc. 6. Wnętrze spalonego pokoju, w którym znaleziono szczątki zwłok ludzkich

Fig. 6. The interior of a burnt room, where the corpse was found

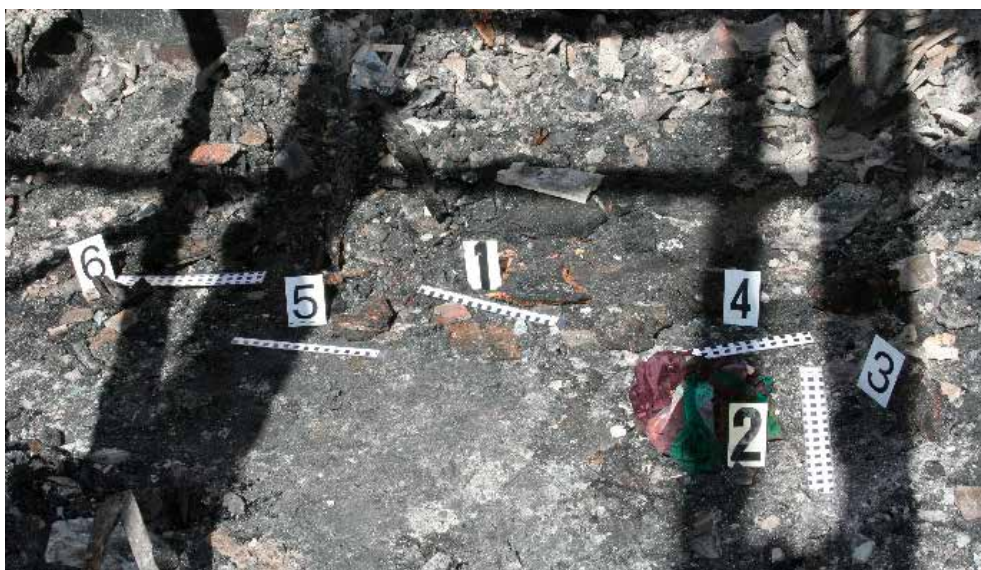
wydzielała słabą woń przypominającą zapach substancji ropopochodnej. Fakt ten zdecydował o pobraniu fragmentu tejże płyty i zabezpieczeniu próbek do dalszych badań laboratoryjnych (ryc. 9). Na posadzce przy łóżku, pod: gruzem, pozostałościami po stropie i dachu (ryc. 6) – znaleziono zwęglone szczątki ludzkie (części ciała, pojedyncze tkanki), reszki odzieży, obuwia, ślady substancji łatwopalnej (na szkicu zaznaczone czerwonym obrysem, z jasnoczerwonym tłem; ryc. 7) oraz leżącą w ich obrębie – nadpaloną matę słomianą (ryc. 8).

Ryc. 8. Obraz ogólny rozmieszczenia poszczególnych śladów w miejscu znalezienia zwłok (szczątków ludzkich)

Fig. 8. A general picture of the site revealing the locations where traces of human remains were found

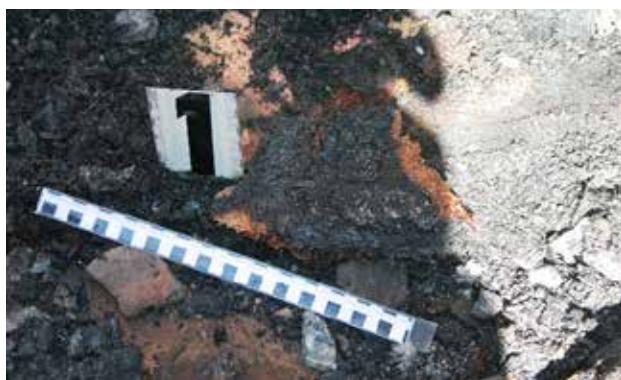
Po oględzinach szczegółowych – z lewej strony wnętrza tego pokoju, bezpośrednio pod ścianą z osadzonym oknem, ujawniono spalone elementy łóżka, a obok niego spalone fragmenty wąskiej szafki. Pierwotnie była przystawiona po prawej stronie do ściany i służyła do przechowywania talerzy, których potłuczone kawałki leżały porozrzucane wewnątrz i na zewnątrz niej. Natomiast druga szafa ustawiona była w ten sposób, że wypełniała wolną przestrzeń pomiędzy łóżkiem a lewą ścianą. Po oględzinach pozostałości łóżka stwierdzono, iż było ono wykonane z płyty paździerzowej, która

Ryc. 9. Fragment płyty paździerzowej pochodzącej z krawędzi łóżka

Fig. 9. Chipboard fragment from the edge of a bed

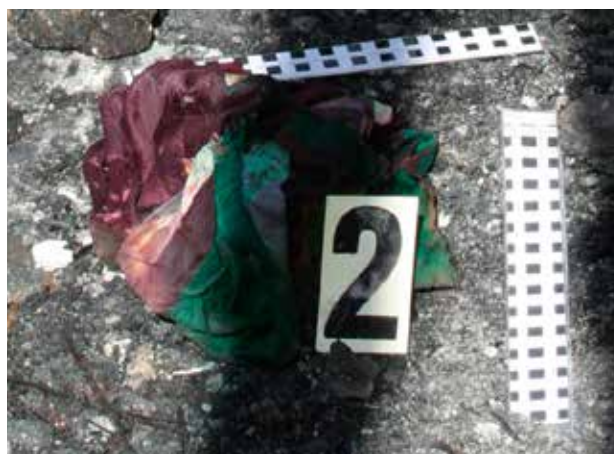
Ryc. 10. Fragment kolorowej koszulki o słabo wyczuwalnej woni substancji ropopochodnej

Fig. 10. Fragment of a coloured t-shirt with a barely perceptible odour of oil products

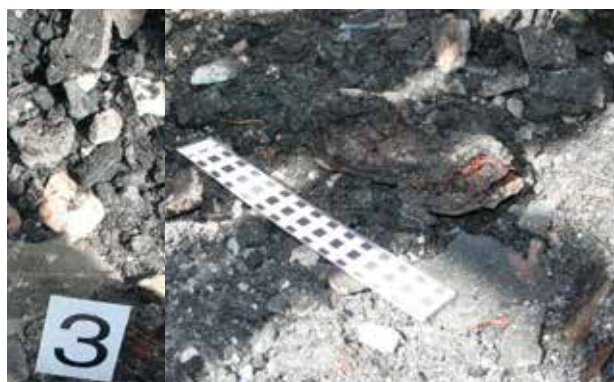
Ryc. 11. Fragment nadpalonego buta

Fig. 11. Fragment of a partially burnt shoe

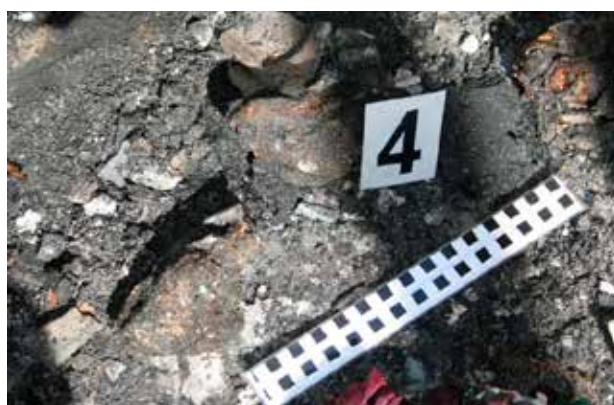
Ryc. 12. Fragment nadpalonej stopy ludzkiej. Fragment nadpalonej stopy ludzkiej, z kawałkiem ciała zawierającego tkankę kostną, mięśniową oraz część skóry

Fig. 12. Fragment of a partially burnt human foot.

A fragment of a charred human foot, with a piece of flesh containing bone, muscle tissue and some skin

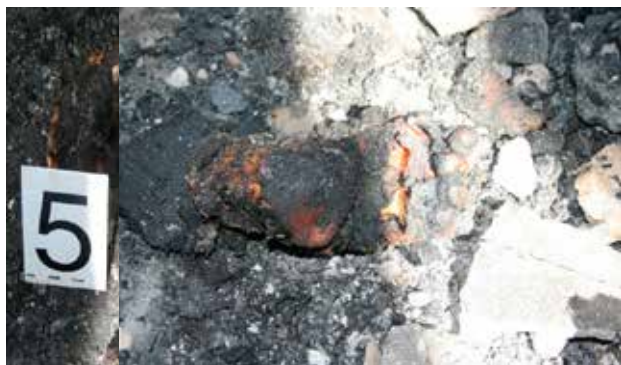
Ryc. 13. Fragment nadpalonej stopy ludzkiej. Fragment nadpalonej stopy ludzkiej, z kawałkiem ciała zawierającego tkankę kostną, mięśniową oraz część skóry

Fig. 13. Fragment of a partially burnt human foot.

A fragment of a charred human foot, with a piece of flesh containing bone, muscle tissue and some skin

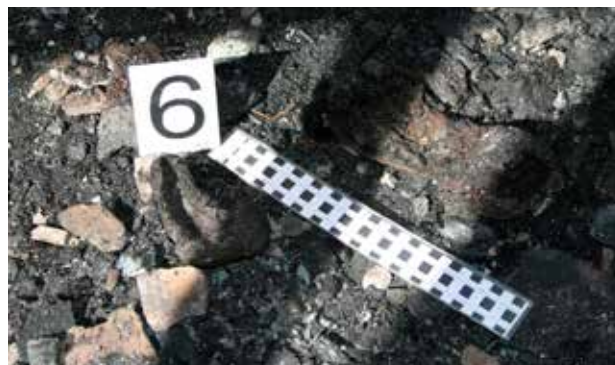
Ryc. 14. Fragment (wielkości dłoni) nadpalonej skóry z głowy ludzkiej pokrytej włosami

Fig. 14. Palm sized fragment of partially burnt skin from a human head, covered with hair
