*Карпузов Е.К., канд.техн.наук,  
заместитель генерального директора,  
ООО с ИИ «Хенкель Баутехник (Украина)», г. Киев*

## АНАЛИЗ ПРИЧИН «ОТКАЗА» РАБОТЫ ГИДРОИЗОЛЯЦИОННЫХ СИСТЕМ

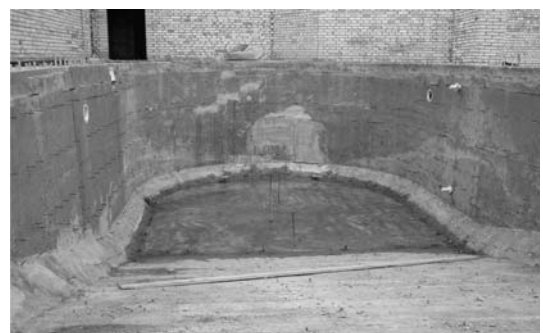
- проблематично обеспечить герметичность слоя гидроизоляции при таком количестве анкеров (выпуски арматуры для установки штукатурной сетки), дополнительные слои также не способствуют надежной работе конструкции (фото 1);

*Фото 1 - Устройство гидроизоляции бассейна*

Применение полимерцементной гидроизоляции вместо гидроизоляции на битумной основе позволяет упростить конструктивное решение до устройства двух слоев гидроизоляции с последующим нанесением полимерцементного клея, на котором укладывается облицовочная плитка. Таким образом, получаем конструкцию, работающую как единое целое с высокой степенью надежности и долговечности и гидроизоляции, и облицовочного покрытия.

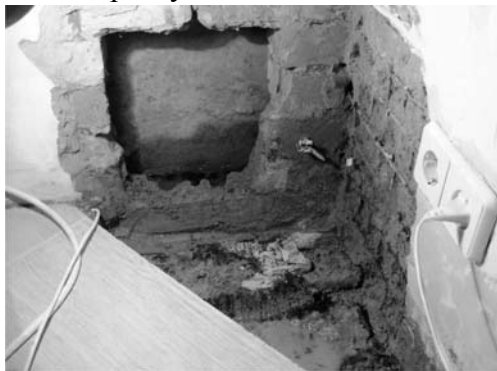
Фото 2 - Устройство гидроизоляции по принципу «фальш-стены»

Применение конструктивного решения гидроизоляции подземной части здания с внутренней стороны с использованием так называемых фальш-стен (фото 2) не может решить проблему из-за физической неспособности данного решения выполнить функцию гидроизоляции. Фальш-стенка на короткий период времени может замаскировать проблему, но не более того.

При решении проблем гидроизоляции с обратной стороны воздействия водных нагрузок (негативное давление) наиболее эффективной является отсечная гидроизоляция по периметру помещения и обмазочная полимерцементная гидроизоляция по всей поверхности вертикальных конструкций, а также гидроизоляция горизонтальных поверхностей битумно-полимерными композициями с последующей ее пригрузкой с помощью стяжки и других элементов пола.

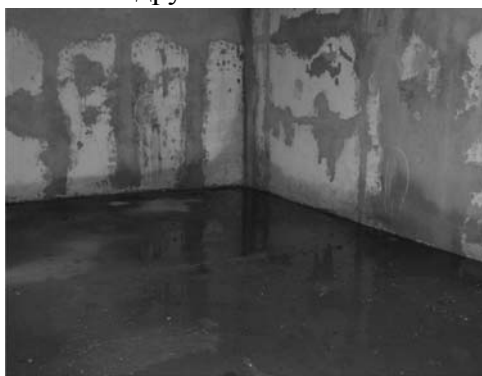
Фото 3 - «Отказ» работы гидроизоляции в подземных паркингах

Анализ причин «отказа» гидроизоляции, обеспечивающей герметичность ограждающих конструкций паркинга (фото 3) показал, что основными причинами протекания является неправильное решение по конструкции наружной гидроизоляции на стадии проектирования.

В частности, в конструктивных решениях очень часто предлагается применение наплавляемой гидроизоляции для вертикальных конструкций. Такой метод обеспечения герметичности малоэффективен по многим причинам.

Низка вероятность создания герметичного контура с помощью наплавления рулонов, слабое место – стыки между полотнами, практически невозможно обеспечить надежный контакт гидроизоляционного слоя с поверхностью гидроизолируемых конструкций, достаточно сложно обеспечить целостный контур, связывающий в единое целое горизонтальную и вертикальную гидроизоляции.

В таких ситуациях наиболее эффективной является битумно-полимерная напыляемая гидроизоляция, способная обеспечить герметичный контур и 100%-й контакт с основанием.

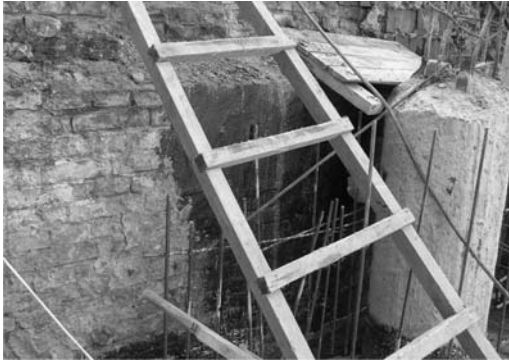
Фото 4 - Гидроизоляция подземной части здания с противоположной стороны воздействия воды

При выполнении гидроизоляционных работ большое внимание необходимо уделять подготовке поверхности, на которую будет наноситься гидроизоляционное покрытие. На практике очень часто гидроизоляционный слой из битумно-полимерной мастики наносится на неподготовленную поверхность. Поверхность не очищена, трещины не расшиты и не заделаны, низкая когезионная прочность материала поверхности – 0,12-0,2 МПа, высокая степень засоленности (фото 4).

Такое состояние поверхности и материала основания (кирпич) не могут обеспечить гидроизоляционному слою оптимальные условия для выполнения работ. Слой гидроизоляции неравномерный, условия работы стесненные. Комплекс перечисленных факторов не позволяет прогнозировать надежную работу системы гидроизоляции.

Следует отметить, что современные возможности и ассортимент материалов позволяют с помощью специальных укрепляющих пропиток довести состояние материала основания до требуемых под укладку битумно-полимерных мастик. В данном случае подход при выполнении гидроизоляции назвать системным нельзя, соответственно, и гарантировать эффект от выполнения работ не реально, так как производители работ не учли очень важный фактор, связанный с негативным давлением воды на гидроизоляцию.

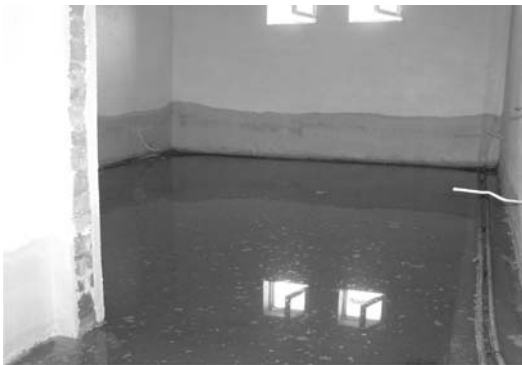
Фото 5 - «Отказ работы гидроизоляции из-за изменения водных нагрузок

По данным геологических исследований, уровень грунтовых вод находится значительно ниже фундаментной подушки, а коэффициент фильтрации грунтов меньше 0,1 мм/с, что предусматривает использование гидроизоляционных материалов, способных обеспечить герметичность конструкций от периодического воздействия воды без давления.

Гидроизоляция выполнена с применением битумных мастик без создания совмещенного контура из вертикальных и горизонтальных слоев, соответственно, в зоне примыкания стен

к фундаментной плите происходит разгерметизация стыкового соединения, неспособного воспринимать воздействия воды под давлением.

На фото 5 показано помещение, которое затапливает в осенний и весенний период в результате изменения уровня грунтовых вод.

Восстановить гидроизоляционный контур в данном случае, когда снаружи выполнена работа по благоустройству, является задачей технически непростой, но главное – экономически затратной. Расходы на восстановление гидроизоляции со стороны помещения в несколько раз превышают первичные затраты на гидроизоляцию в процессе строительства.

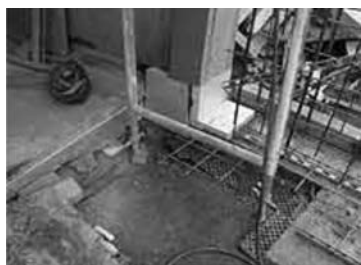
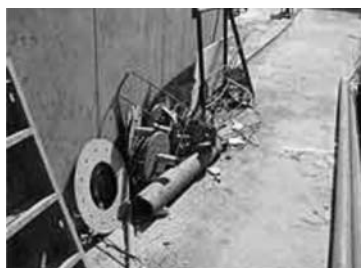
*Фото 6 - Повреждение гидроизоляционного слоя в процессе производства смежных работ*

*Фото 7 - Повреждение гидроизоляционного слоя в процессе складирования громоздкого оборудования*

При устройстве гидроизоляции большое количество нарушений герметичности гидроизоляционного слоя происходит по вине самих же производителей работ.

Как видно на приведенных фотографиях 6, 7 по слою гидроизоляции устанавливают «леса», на нем же складывают строительные материалы с острыми углами, соответственно, вероятность нарушения герметичности очень высокая, и все затраты и усилия по гидроизоляции могут быть сведены к нулю.

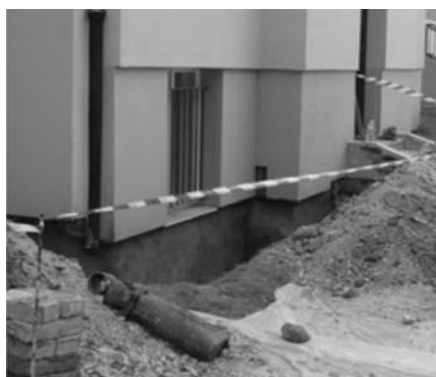
На приведенной фотографии (фото 8) виден результат отсутствия четких требований к гидроизоляционному слою, способному работать в условиях длительного воздействия воды

под давлением (уровень грунтовых вод выше фундаментной подушки), а также обеспечить герметичность стыковых соединений между фундаментными блоками (фото 9). Поэтому ситуацию можно охарактеризовать таким образом: процесс был – результата нет. Да и не могла гидроизоляция, выполненная с применением битумной мастики, скорее всего предназначенной для грунтовки поверхности, обеспечить эффективную герметичность подземной части здания. Отсутствует достаточный слой, способный обеспечить герметичность конструкции. Сложная конфигурация гидроизолируемых поверхностей не способствует созданию герметичного контура, а повышение временного уровня грунтовых вод расставило все точки над «i».

*Фото 8 - «Отказ» работы гидроизоляции из-за неправильно выбранного слоя гидроизоляции*

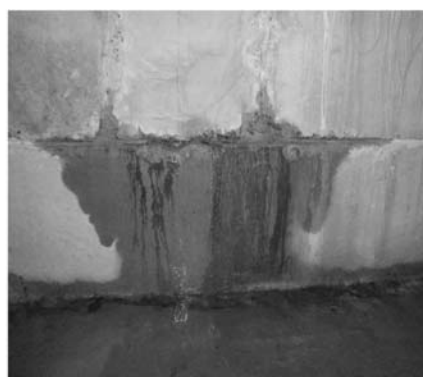
*Фото 9 - Нарушение герметичности конструкции в результате повреждения гидроизоляционного слоя*
