**ОЦІНКА ТЕХНІЧНОГО СТАНУ І РОЗРОБКА СПОСОБУ ПОСИЛЕННЯ ЗАЛІЗНИЧНОГО ШЛЯХОПРОВОДУ В М. ЗАПОРІЖЖЯ.**

**TECHNICAL CONDITION ASSESSMENT AND DEVELOPMENT OF A METHOD OF AMPLIFICATION THE RAILWAY OVERPASS IN ZAPOROZHYE.**

Обстеження технічного стану шляхопроводу було виконане в жовтні 2016 р. Залізничний мостовий шляхопровід відноситься до споруд внутрішньоцехового транспорту Запорізького заводу феросплавів. Шляхопровід трьохпрогоновий, балочний.

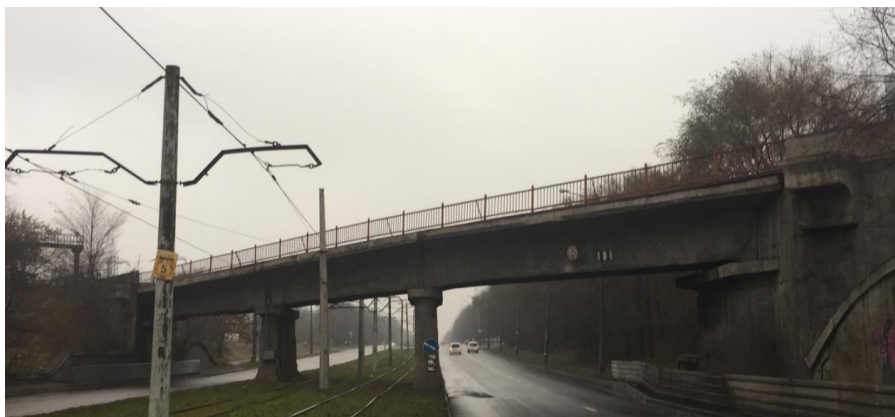
Рис. 1. Загальний вигляд шляхопроводу.

Прогони відповідають природному розмежуванню поперечника вулиці: тротуар і дорога - трамвайні колії - дорога і тротуар (поздовжня схема - 16,5+13,5+16,5 м), кут перетину шляхопроводу з вулицею - 39°.

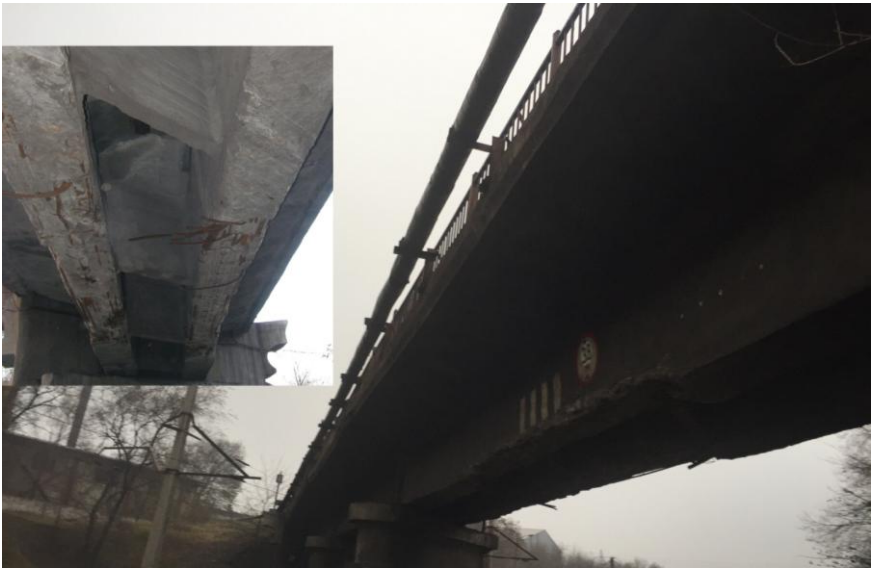
В результаті обстеження встановлено, що одна з прогонових будов, розташована з боку заводу феросплавів, має дефекти у вигляді руйнування бетону розтягнутої зони і обриву частини стержнів робочої арматури. У одному ребрі обірвані два нижні ряди арматури, в другому повністю нижній ряд арматури і два стержні другого ряду. Міцність бетону монолітних балок і діафрагм була визначена за допомогою склерометра ADA Schmidt Hammer 225 і знаходиться в межах 25,8-26,8 МПа, що вище за проектну марку бетону - М250, за винятком пошкоджених місць, де середня міцність бетону склала 18,8 МПа.

Дані ушкодження виникли внаслідок поперечних ударів вантажного автомобільного транспорту об нижню грань балок через зменшення габариту проїзної частини. Причиною зменшення габариту є збільшення висоти проїзної частини при проведенні ремонтних робіт асфальтобетонного покриття.

Рис. 3. Пошкоджені балки прогонової будови.

В ході перевірочних розрахунків на навантаження С14 відповідно до ДБН В.1.2-15: 2009 " Споруди транспорту. Мости і труби. Навантаження і впливи"[1] і ДБН В.2.3-14:2006. " Споруди транспорту. Мости і труби. Правила проектування"[2] встановлено, що прогонові будови без ушкоджень мають достатню несучу здатність. Несуча здатність пошкодженої пролітної будови в середині прольоту складає близько 70% від потрібної.

Висновки: Згідно результатів обстеження стан шляхопроводу оцінюється як обмежено працездатний. Для подальшої безпечної експлуатації необхідно виконати посилення балок прогонової будови.
