РАціонаЛЬНІ МЕТОДИ ПІДСИЛЕННЯ ПРОСТОРОВОГО КАРКАСУ КІНОКОНЦЕРТНОГО ЗАЛУ «РАЙДУГА» В УМОВАХ ЗБІЛЬШЕННЯ НАВАНТАЖЕННЯ

Узагальнено інженерний досвід, набутий при обстеженні унікальних металоконструкцій кіноконцертного залу «Райдуга», розроблено модель напружено-деформованого стану споруди, запропоновано раціональну конструкцію підсилення перевантажених елементів.

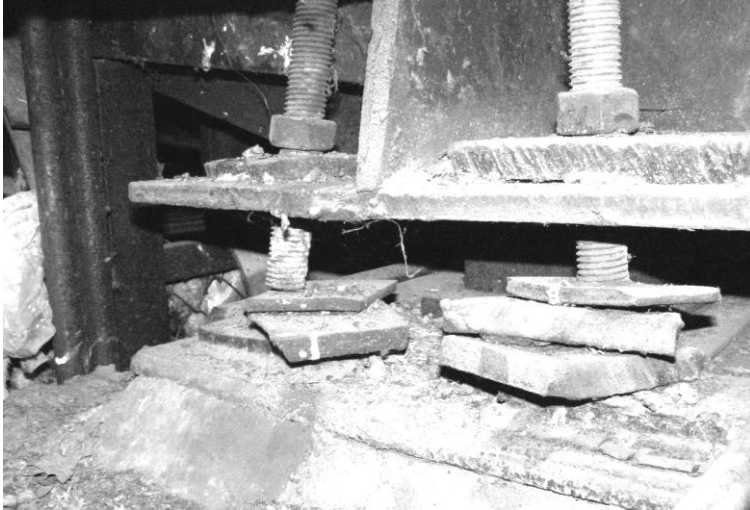
Виконані розрахунки довели, що найбільш небезпечним для подальшої експлуатації будівлі є деформаційний фактор. Шарнірно-рухомі опорні конструкції рам при накопиченні розрахункових значень снігових відкладень в умовах інтенсивного замочування талою водою зміщуються від монтажного

положення на 100 ... 150 мм. Оскільки при виконанні будівельно монтажних робіт зі зведення споруди були допущені значні відхилення опорних подушок шарнірно опор у невідгідний бік, місцями до 200 мм, існує реальна небезпека зіскакування опорних вузлів рам з конструкцій несучого бетонного пілону. Опосередковано це підтверджуються зрізом та понаднормативним вигином анкерних болтів (рис. 3).

Рис. 3. Типовий стан шарнірно-рухомих опори металевих ферм каркасу. Руйнування анкерних болтів.

Для стабілізації споруди вцілому та зняття аварійності існуючих шарнірно рухомих опор було запропоновано використати раціональний варіант підсилення цих вузлів влаштуванням циліндричних котків між опорними «лижами», які приєднуються до існуючих опорних систем. Принципова конструкція вузлів підсилення з котками показана на рис. 4. Основна ідея підсилення полягає у збільшенні ефективної площі контакту опорних вузлів з пілоном та, внаслідок цього, унеможливлення зіскокування опори, навіть за появи аварійних ситуацій.
