ДОСЛІДЖЕННЯ НЕСУЧОЇ ЗДАТНОСТІ ДОЩАТИХ ДВОТАВРОВИХ БАЛОК З OSB-СТІНКОЮ

Демчина Б.Г., Сурмай М.І., Олексин Г.М.

Національний університет "Львівська політехніка"
м. Львів, Україна

АНОТАЦІЯ: Описано методику випробувань та наведено результати експериментальних досліджень дощатих двотаврових балок з OSB-стінкою.

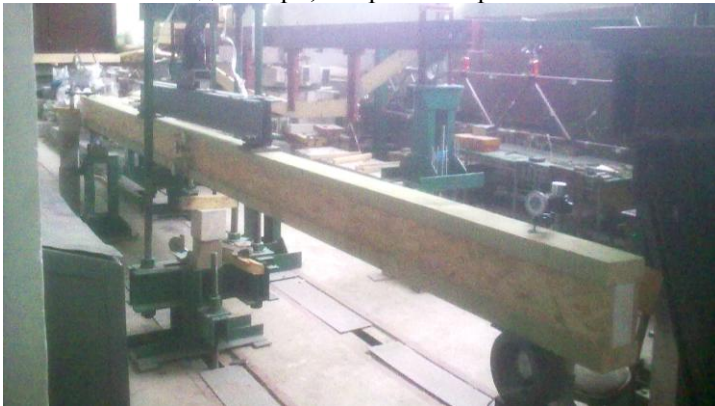
Рис. 2. Загальний вигляд випробувального стенду (балка Б-2)

Дерев'яні балки 1 марок Б-1 та Б-2 були випробувані на лабораторному стенді в горизонтальному положенні за схемою однопролітної розрізної балки з лівою нерухомою та правою рухомою опорами (рис. 1, 2).

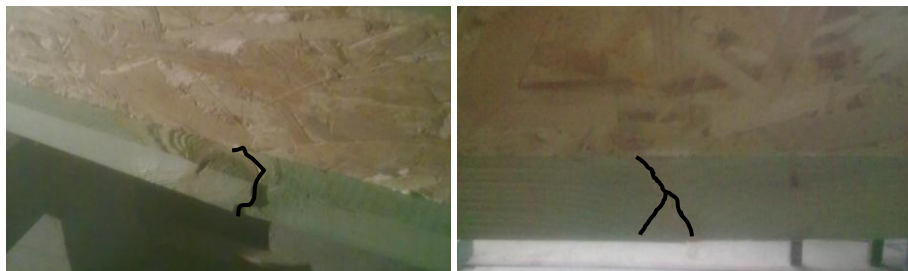
а) б)
Рис. 3. Місце руйнування балки Б-1 (а) та Б-2 (б)

- руйнування балки Б-1 відбулось внаслідок розриву дошки в розтягненій зоні (рис. 3, а) в місці знаходження сучка;
- руйнування балки Б-2 відбулось також внаслідок розриву дошки в розтягненій зоні (рис. 3, б) в місці знаходження сучка.

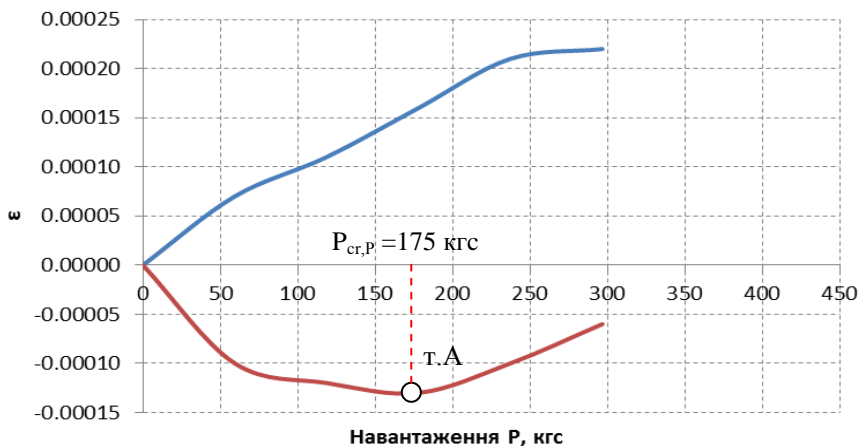
Рис. 4. Відносні деформації (ϵ) по верхній та нижній гранях балки Б-1

Графіки відносних деформацій деревини по верхній та нижній гранях балок Б-1 та Б-2 зображено на рис. 4, 5.

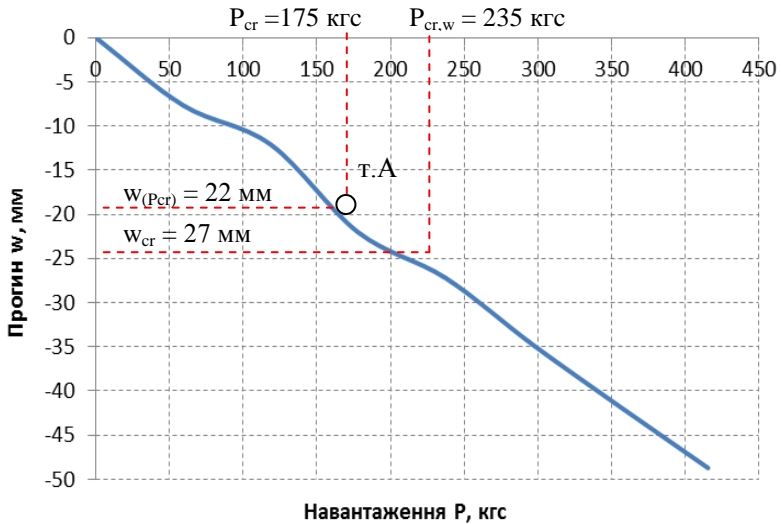
Рис. 6. Наростання прогину балки Б-1

Графік залежності прогинів балок Б-1 та Б-2 від навантаження показано на рис. 6, 7. Оскільки в балці марки Б-1 руйнування відбулося швидше ніж було досягнуто граничний прогин, критичне навантаження становило $P_{cr} = 175$ кгс (т. А). В балці марки Б-2 руйнування відбулося при $P_{cr} = 780$ кгс (т. Б) після досягнення граничного прогину.

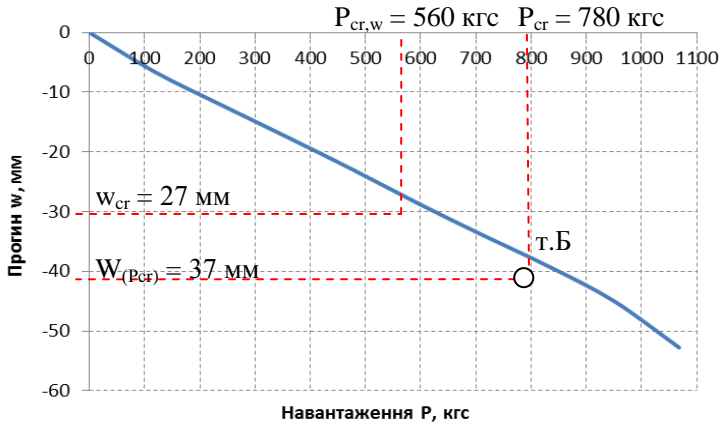
Рис. 7. Наростання прогину балки Б-2
