**ОПЫТ ОБЕСПЕЧЕНИЯ НАДЕЖНОСТИ И БЕЗОПАСНОСТИ  
РЕКОНСТРУКЦИИ И СТРОИТЕЛЬСТВА ОБЪЕКТОВ  
НСК «ОЛИМПИЙСКИЙ» К ЕВРО-2012**

**АННОТАЦИЯ:** В статье рассматриваются вопросы комплексного научно-технического сопровождения на всех этапах реконструкции Национального спортивного комплекса «Олимпийский» в Киеве, приуроченной к ЕВРО-2012 при наличии сочетания сложных природных, географических, геологических, градостроительных и экономических условий.

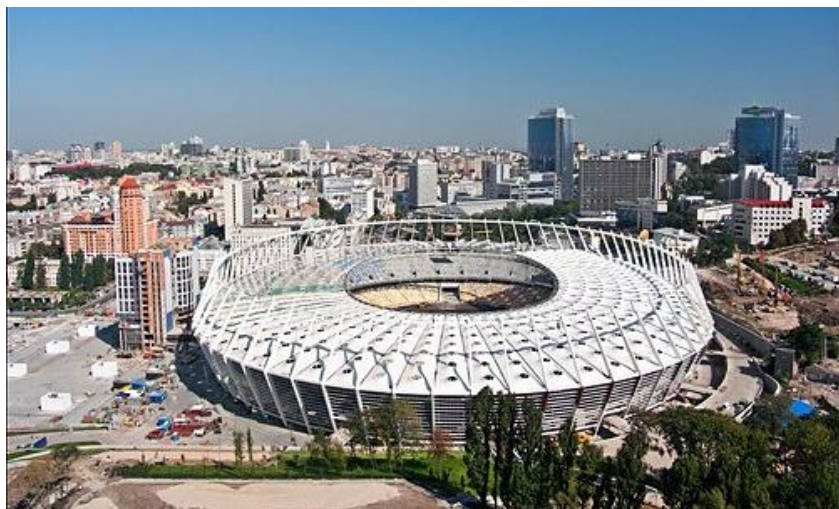
Проект реконструкции стадиона «Олимпийский» предусматривал восстановление спортивной арены и трибун с сохранением конструкций верхнего яруса и заменой нижнего яруса. Двухъярусная чаша стадиона овальной формы размерами 310x220 м из железобетонных конструкций обеспечивает размещение до 69 тысяч зрителей (рис. 1).

Рис. 1. Общий вид НСК «Олимпийский»

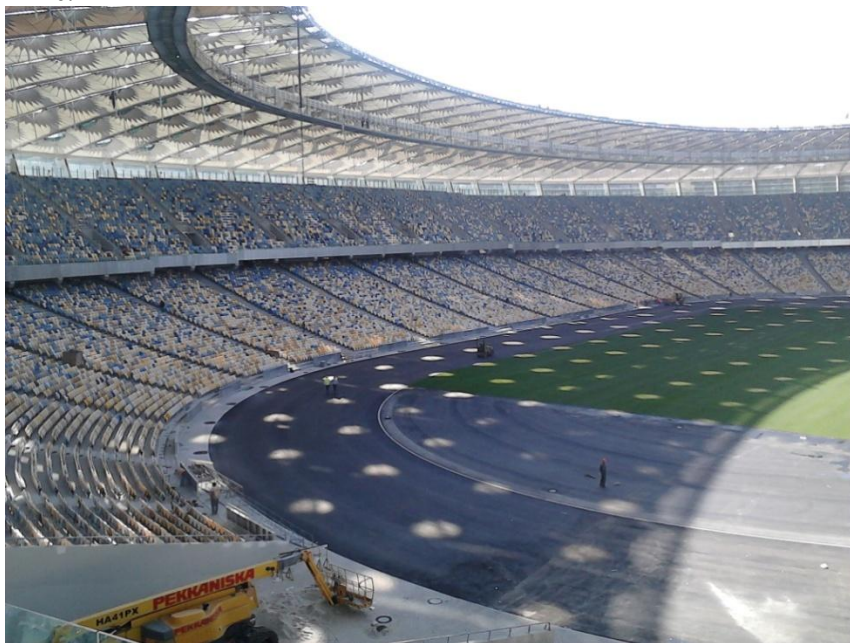
Рис. 2. Общий вид трибун и вантового покрытия на завершающем этапе работ
