**ЕФЕКТИВНІСТЬ КОМПЛЕКСНОГО ЕКСПЕРТНОГО ДОСЛІДЖЕННЯ  
У ВИЗНАЧЕННІ СИТУАЦІЇ, ЩО МОДЕЛЮЄТЬСЯ В ПРОЦЕСІ РОЗСЛІДУВАННЯ  
ДОРОЖНЬО – ТРАНСПОРТНИХ ПРИГОД, ЯКІ ВІДБУВАЮТЬСЯ  
В УМОВАХ НЕОЧЕВИДНОСТІ**

*Л. Д. Грушенко, О. В. Дерюгіна*

Миколаївське обласне бюро судово-медичної експертизи, м. Миколаїв, Україна

**THE EFFECTIVENESS OF COMPREHENSIVE EXPERT  
RESEARCH IN ESTABLISHING THE SITUATION BEING  
MODELED DURING INVESTIGATIONS OF ACCIDENTS THAT  
OCCURRED IN CONDITIONS OF NON-OBVIOUSNESS**

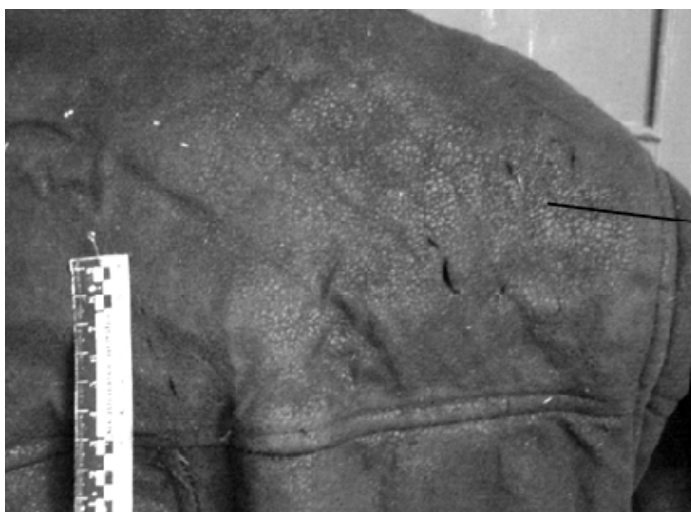
Рис. 1. Локалізація слідів-відбитків на спинці дублянки

1. На верхньому одязі (дублянці) у верхній третині спинки праворуч на ділянці 15x20 см виявлено сліди-відбитки у вигляді лінійних смуг здертя поверхневого шару, що перетинаються під кутом і формують суміжні геометричні фігури; слід-відбиток у вигляді шестикутника з довжиною сторін 1,5 см з утворенням по контурах зазначених фігур переривчастих ушкоджень лінійної форми з нерівними краями (рис. 1,2,3,4).

Судово-медичним експертом-криміналістом зроблено висновок, що ушкодження у верхній третині спинки дублянки праворуч утворились внаслідок прямого щільного контакту полотна дублянки з тупим твердим предметом, що має пласку рельєфну поверхню і розмір контактуючої частини не менше 15x20 см; слід-нашарування речовини темно-червоного кольору на ділянці з ознаками стертя поверхневого

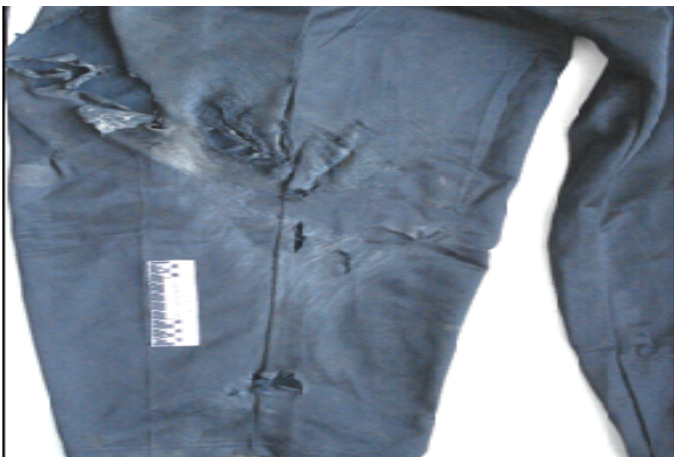
Рис.6. Група кутоподібних пошкоджень на внутрішній поверхні правої половини брюк

нерівномірно вираженого стерття поверхневого шару тканини у вигляді косо-вертикально орієнтованих смуг із нашаруванням пилоподібної речовини, схожої на ґрунт та формуванням низки дрібних однонаправлених ушкоджень. У нижній третині правої половини вздовж внутрішнього бічного шва - два ушкодження у вигляді отворів кутоподібної форми, розкритих назад-вниз, ознак стерття поверхневого шару тканини

та чужорідних нашарувань довкола ушкоджень не виявлено (рис.6). На бічній поверхні однієї зі шкарпеток - два однонаправлених ушкодження кутоподібної форми розміром 1x1,7 см та 1x2см, кути яких розкрито назад-вниз, ознак стерття та нашарувань довкола ушкоджень не виявлено.

шару правого рукава утворились внаслідок щільного тангенційного контакту полотна з тупим твердим предметом, поверхня якого має аналогічне забарвлення; однонаправлені клаптеподібні ушкодження на внутрішній поверхні правої половини брюк у нижній третині та на бічній поверхні однієї з шкарпеток утворились внаслідок розриву полотна при зачепленні (рис. 4). Відсутність будь-яких ушкоджень на взутті
