*Галушко В.А., д.т.н., доц.,
Кирилюк С.В., к.т.н., асс.,
ОГАСА, г. Одесса'
Уваров Д.Ю., Уварова А.С.
г. Запорожье «Инженерно-
строительное предприятие «ФОРТ»*

ВЫБОР ЭФФЕКТИВНЫХ МЕТОДОВ ОБСЛЕДОВАНИЯ АВАРИЙНОГО ЗДАНИЯ 9-ЭТАЖНОГО ЖИЛОГО ДОМА

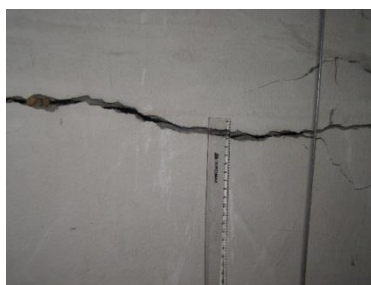
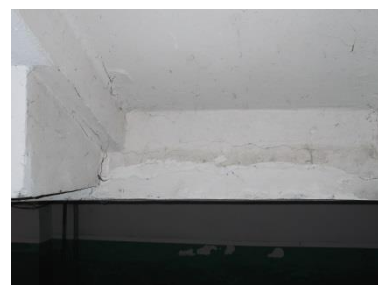
Рис. 2. Фотофрагменты состояния наружной и внутренних стен

число квартир: 216. Здание состоит из четырех секций. На рис. 1 представлен ситуационный план расположения жилого дома по ул. Балковской, 35. Здание было построено в конце 80-х годов. Протечка труб в подвале и постоянная влажность основания привели к тому, что в одной из секций образовалась щель 15 см, а в трех остальных появились трещины как внутри квартир, так и снаружи по кирпичной кладке.

На рис. 2 представлены фрагменты трещин по наружной и внутренней стенам здания.

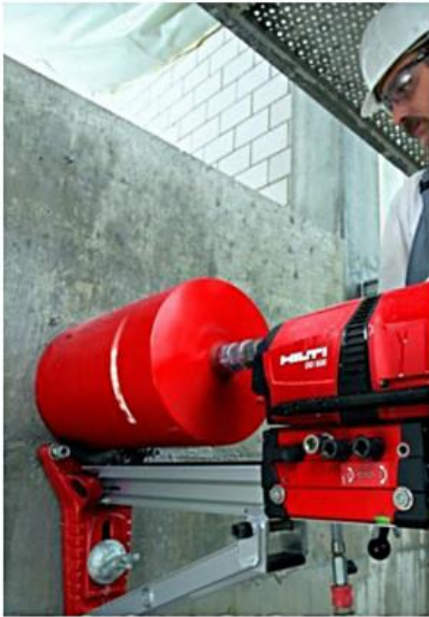
Рис. 4 Фотофрагмент процесса вырезания образца в кирпичной стене жилого здания

Обследование кирпичной кладки с испытанием образцов. С этой целью вырезались образцы для испытаний, толщина которых составляла 510 мм. (рис. 4). Протечка труб в подвале и постоянная влажность основания привели к тому, что в одной из секций образовалась щель 15 см, а в трех остальных появились трещины как внутри квартир, так и снаружи по кирпичной кладке.

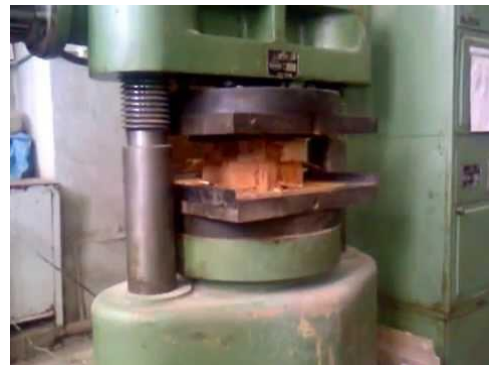
Рис. 5 Фотофрагмент проведения испытания образца на сжатие

Образец устанавливали в центре машины для испытаний на сжатие, совмещая геометрические оси образца и плиты, и прижимали верхней плитой машины (рис. 5).

При испытаниях нагрузка на образец возрастала следующим образом: до достижения примерно половины ожидаемого значения разрушающей нагрузки – произвольно, затем поддерживали такую скорость нагружения, чтобы разрушение образца произошло не ранее чем через 1 мин. Значение разрушающей нагрузки регистрировали.
