**О.В. Мурсьова, заступник завідувача відділу;**  
**О.В. Куролес, інженер-будівельник;**  
**Ю.М. Халупка, інженер-будівельник,**  
 ДП "НДІБВ", м. Київ

## **ОСОБЛИВОСТІ ТЕХНОЛОГІЇ ВИКОНАННЯ ВИМІРЮВАЛЬНИХ РОБІТ ПІД ЧАС ІНСТРУМЕНТАЛЬНОГО ОБСТЕЖЕННЯ ГІДРОТЕХНІЧНИХ СПОРУД НА ПРИКЛАДІ ТЕРЕБЛЕ-РІЦЬКОЇ ГЕС**

***Анотація.** В статті приведений практичний досвід виконання вимірювальних робіт під час інструментального обстеження гідротехнічних споруд на прикладі Теремле-Ріцької ГЕС в с. Нижній Бистрий, Хустського району, Закарпатської області. Необхідність виконання робіт з обстеження зумовлена тривалим терміном експлуатації тунелю та підготовки до проведення ремонтно-відновлювальних робіт. За результатами комплексного візуально-інструментального обстеження було надано висновки стосовно технічного стану та міцнісних характеристик конструкцій дериваційного тунелю Теремле-Ріцької ГЕС. Порівняння, та аналіз даних візуального, інструментального та геофізичного обстеження дозволили розробити проект реконструкції.*

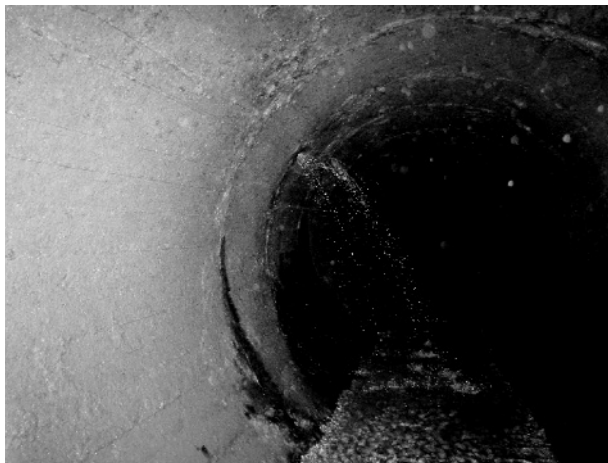
Рис.1 Напірні течі через отвори в обробці тунелю

Водний потік, що протікає по тунелю в середній його частині досягає глибини близько 20-30 сантиметрів. По довжині тунелю наявні численні напірні та крапельні течії. В середній частині, довжиною приблизно 1500м, спостерігались значні потоки напірних ґрунтових вод, з бокових стін. Дно має значні нерівності, присутні ділянки з повністю розмитим дном.

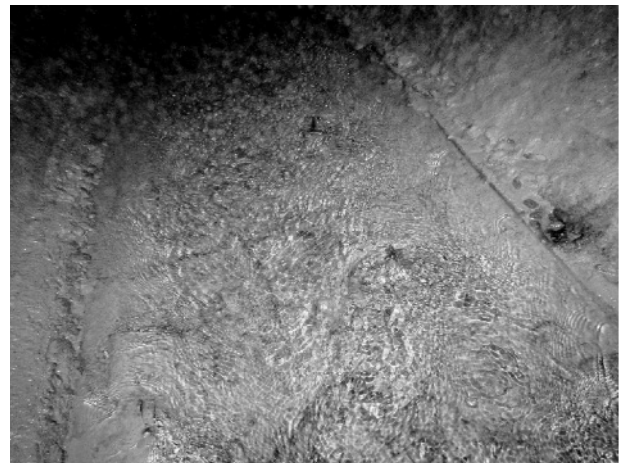
Рис.2 Ділянки з розмитою лотковою частиною тунелю

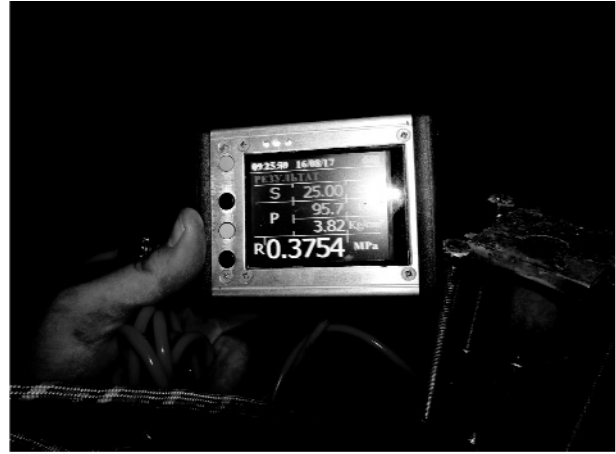
Рис.4. Результат визначення міцності на відрив залізобетону

Міцність зчеплення торкрет покриття з залізобетонною оболонкою визначали за методикою описаною в ДСТУ Б EN 1015-12:2012. Міцність зчеплення визначають, як максимальне напруження при розтягу, що виникає внаслідок дії безпосереднього навантаження, перпендикулярного до поверхні захисного покриття. Зусилля розтягу прикладали за допомогою спеціальної відривної пластини, яку наклеювали на поверхню, що випробовується. Отримана міцність зчеплення є відношенням руйнівного навантаження до площі.

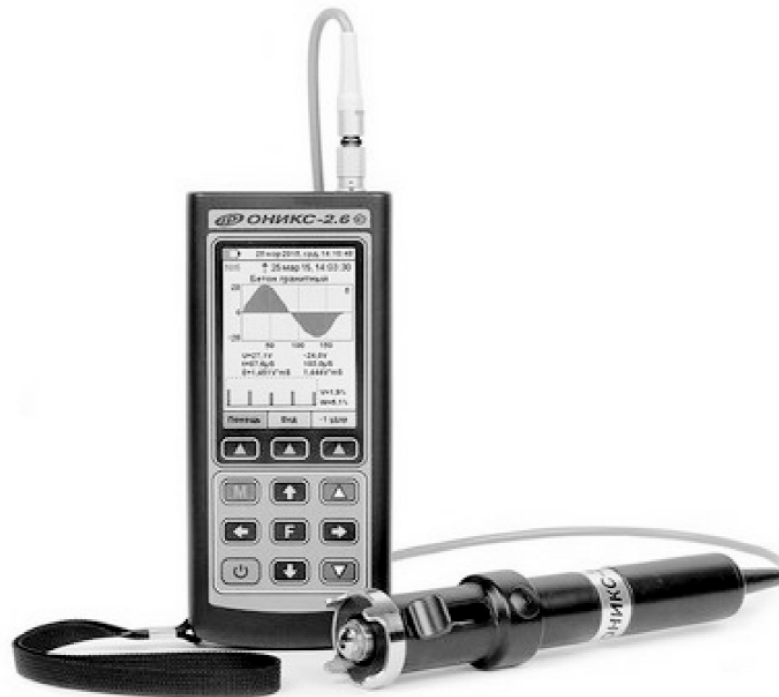
Рис.5. Прилад ударно-імпульсний ОНИКС-2.5

Випробування проводили методом ударного імпульсу з використанням приладу для визначення міцності "ОНИКС-2.5" методом ударного імпульсу (рис. 5). Випробування проводили в такій послідовності:
