Міхал Гроссманн, інженер, MINOVA

РЕКОНСТРУКЦІЯ МОСТУ В КМ 38,816 ЛОВОСИЦЕ – ЧЕСЬКА ЛІПА МОСТОВИХ СТОВПІВ Р3 І Р4

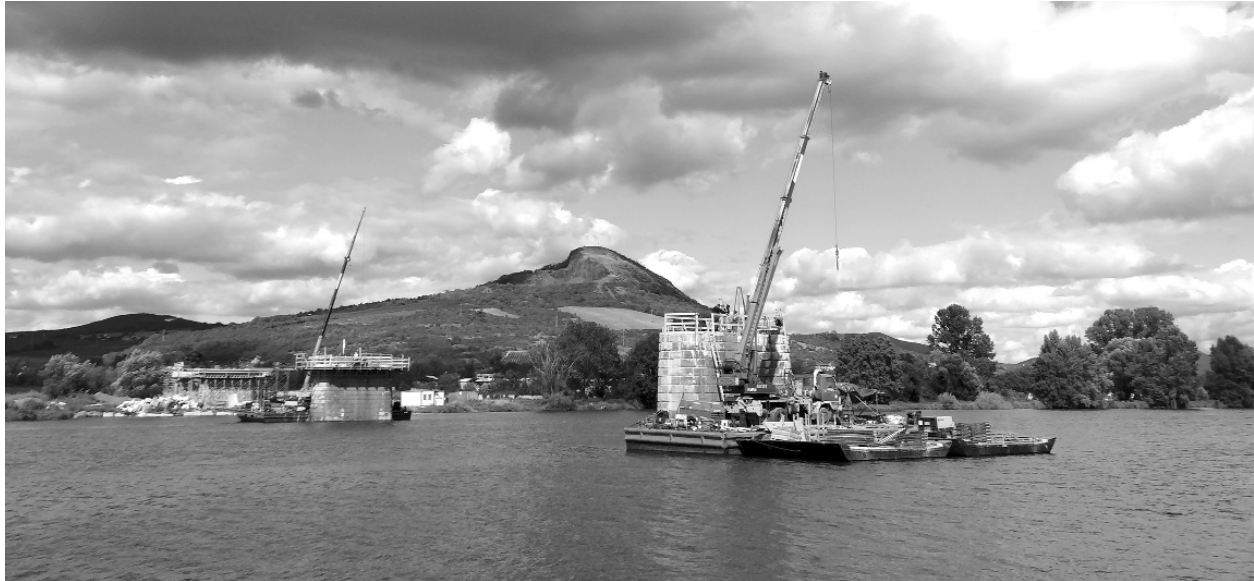
Рис. 1 Загальний вигляд стовпів Р3 і Р4 (далі) від лівого берега Ельби. Всі роботи, у поєднанні з попереднім натягуванням стовпів, проводилися з понтонів, прикріплених до стовпів. На тлі пагорба Radobyl, природного пам'ятника і чіткою домінантою Ловосице і Литомержице. (Foto Minova Bohemia)

Тільки структура нижньої будови, тобто стовпи і опори, збереглися від початкового моста. Зважаючи на збільшення навантаження, в руслі річки було запропоновано додаткове підкріплення стовпів Р3 та Р4. Через їх глибокий фундамент на скелі не було необхідності вживати жодних заходів проти ризику підземних вод. Навпаки, необхідно було вирішити ризик розсування швів у кладці внаслідок можливо-го виникнення підвищених сил у шарнірах мостів.

Отже, необхідно було забезпечити достатній резерв тиску в кладці шляхом введення попереднього натягу в структуру стовпа. Тому дизайнер запропонував додаткове підкріплення стовпів за допомогою високоміцних анкерних стрижнів, закріплених анкером, а потім додатково завантажених. На кожному стовпі завжди повинні бути 2x10 свердловин глибиною 13,0 м, розташованих уздовж їх більш довгих сторін.

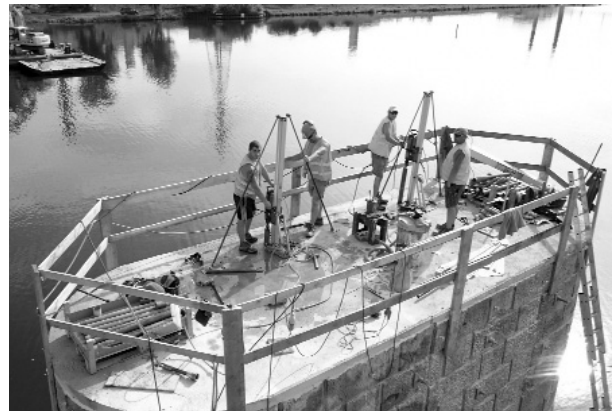
Рис. 3 Буріння проводилося двома екіпажами на кожній опорі. Вигляд "Аерофотознімка" заголовка стовпця Р4 дає уявлення про відносно обмежений доступний робочий простір. Він все більш і більш скорочувався у процесі роботи та підйому анкерних стрижнів.

Для того, щоб встановити натяжні анкери, необхідно влаштувати бурові колони розміром 13,0 м, оскільки проект передбачав кріплення арматурних елементів до бетонних фундаментів. Необхідна глибина буріння зробила неможливим використання загальної технології свердління, тому була обрана технологія глибокого буріння. Ця технологія використовує товстостінні сталеві труби, з'єднання яких утворює істотно "нескінченне свердло". Бурова колона оснащена спеціальним алмазним буровим долотом зі стрижнем. Цей інструмент забезпечує видалення пробуреного матеріалу, що є необхідною умовою для успішної установки натяжних анкерних брусів.

Для того щоб перевірити якість буріння і отримати інформацію про фактичний стан кам'яної кладки стовпів, обидві випробувальні ями виконувалися на обох стійках Р3 і Р4, все ще перебуваючи в робочому режимі на трасі. Завдяки отриманим даним вибір технології глибокого буріння виявився цілком виправданим. Стіни стійки показали значні неоднорідності в структурі в наслідок того, що будівельний камінь був різної якості і відносно значну наявність порожнин, наприклад, у зв'язку з деградованим і розрядженим кладочним розчином. Завдяки використанню двох типів будівельного матеріалу (стовп –

камінь, основа – бетон), необхідно було застосовувати бурові коронки з різною твердістю.

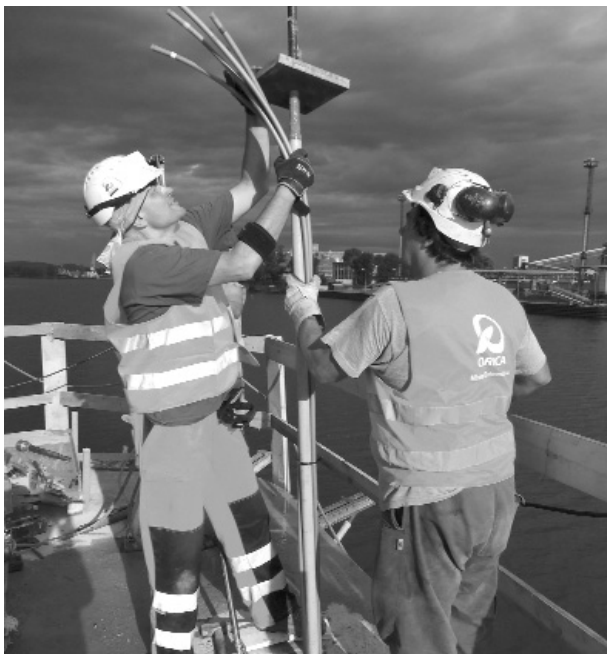
Рис. 4 Монтаж армованих арматурних елементів з високоміцних прутків СКТ $\varnothing 28$ мм S 670 Н, захисний рукав HDPE у вільній довжині та шланги високого тиску для хімічного анкерування. Загальна довжина анкерного елемента становила 13,7 м. Збірка проводилася на понтонах на стовпах, а кран був встановлений відразу після буріння свердловин. (Фото Minova Bohemia)

СКТ \varnothing 28 мм S 670 Н (670/800 МПа) з різьбовим кріпленням СКТ використовувалися як арматурні елементи попереднього напруження, оснащені захисною втулкою з вільною довжиною HDPE і встановленим колектором шлангів для застосування смоли GEOFLEX. Загальна довжина анкера становила 13,7 м, з яких довжина кріплення 6,0 м, вільна довжина 7,0 м і 0,7 м для установки натяжного пристрою. Збірка арматурного елемента дозволила вставити її по всій довжині лише в одну робочу операцію, що значно спростило установку.

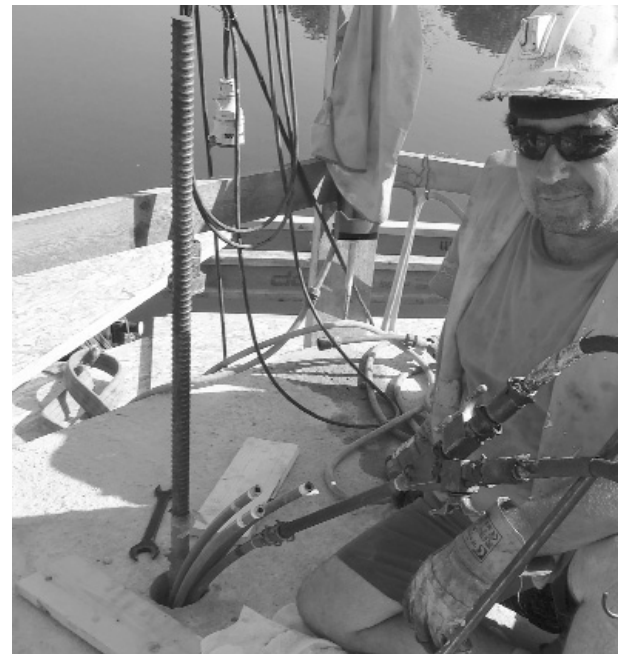
Рис. 5 Подання суміші за допомогою заливки шлангів високого тиску. Внаслідок цих умов застосовувалася двокомпонентна органічна мінеральна смола GEOFLEX. Він призначений для закріплення як в стандартних, так і в складних випадках – закріплених під водою, при несприятливих температурах, збільшені вимоги до навантаження і т.д. (Фото Minova Bohemia)

Знання, отримані від перевірки свердловин, знайшли своє відображення в анкерній технології. Стан кам'яної стіни спричинив вільне надходження води в структуру від річки. Тому після буріння свердловини для анкерного бруска вона була відразу заповнена, аж до рівня, що відповідав рівню води в річці. Внаслідок того, що вся зона закріплення армуючих елементів була вкрита водою, неможливо було застосовувати звичай використовуваний закріплювальний розчин

на основі цементу. З одного боку, існував ризик розрідження суміші, коли вона застосовувалася у заповненої водою свердловини, і тоді не можна було виключити, що така суміш не вийде через вільні шви до річки. У першому випадку це означатиме втрату ефекту закріплення, в другому – пряма загроза навколишньому середовищу в річці. Більше того, наявність води в свердловині означало більш високі вимоги до захисту від корозії елементів анкерів.

Тому в якості в'язучого використовувалася органічна мінеральна смола GEOFLEX. Завдяки своїм властивостям (короткий час реакції, стійкість до розсіювання води) та механічні параметри (наприклад, дуже хороша адгезія до вологих

поверхонь) розроблена для подібних проблемних випадків – вона мінімізує втрати анкерної суміші, гарантує антикорозійний захист сталевих анкерів, не створює небезпеки для навколишнього середовища тощо.

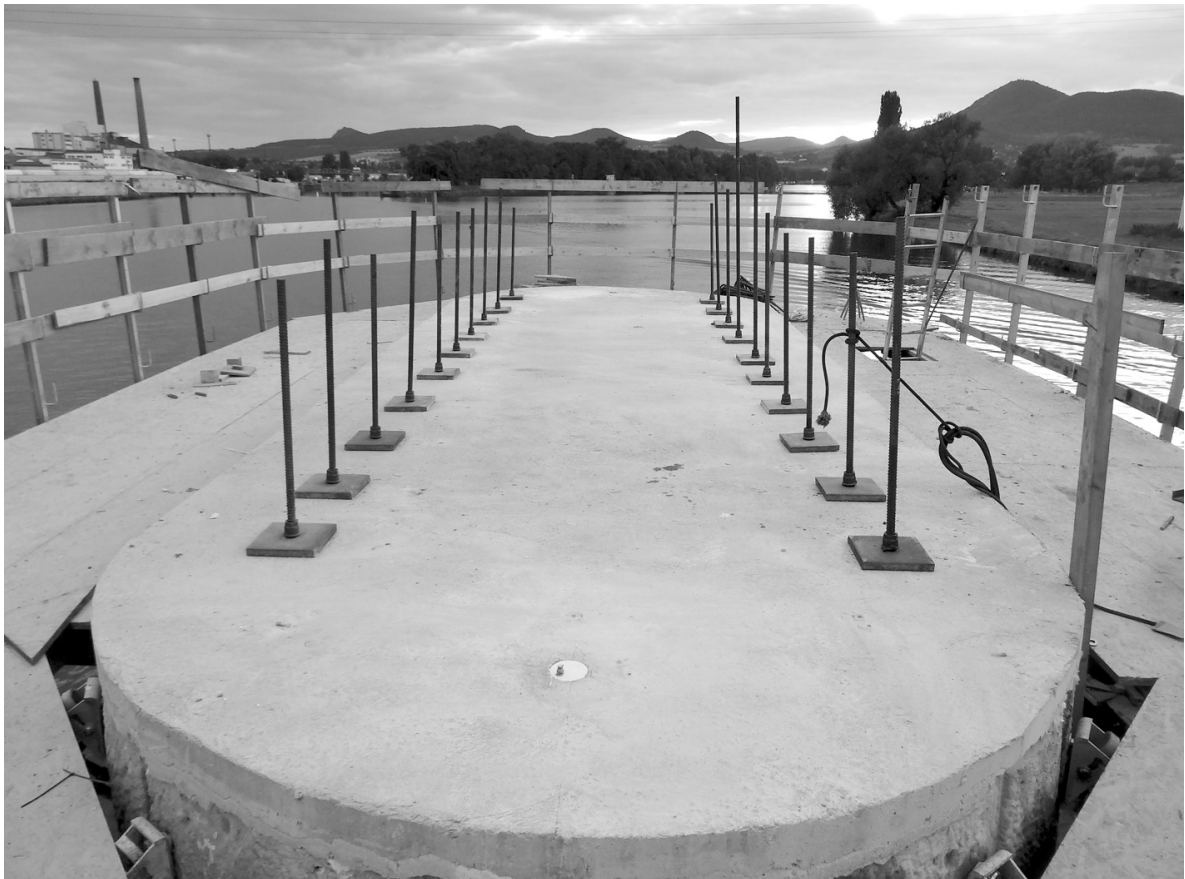
Рис. 6 Після завершення бурових і анкерних робіт на кожній опорі було встановлено 2х10 штук елементів арматури. Для монтажу нових шарнірів мосту застосовували армування та бетонування залізобетонних основ. (Фото Minova Bohemia)

Попереднє напруження арматурних стержнів можна зробити додатково для всіх брусів одночасно і в системному порядку. Як наслідок, робота прискорилося та конструкція не зазнала дії ексцентричного навантаження.
