## Деякі аспекти та принципи відновлення раритетної та антикварної побутової радіоапаратури

Some aspects and principles of restoring rare and antique household radio equipment

У даній статті буде розглянуто особливості відновлення раритетної та антикварної радіоапаратури на прикладі побутової лампової радіоли «ВЭФ Радио» зразка 1966 р. Але спочатку надаємо визначення деяких понять, які використовуватимуться у статті. Насамперед, що таке **антикваріат**. За визначенням, що подається у «Правилах торгівлі антикварними речами, затверджених Міністерством економіки та з питань європейської інтеграції України та Міністерством культури і мистецтв України від 29 грудня 2001 р.», **антикваріатом** вважають "...культурні цінності як об'єкти матеріальної та духовної культури, що мають художнє, історичне, етнографічне та наукове значення, що підлягають збереженню, відтворенню, охороні та створені понад 50 років тому...". Згідно із цим документом, до антикваріату належать "...предмети та документи, що пов'язані з розвитком суспільства та держави, історією науки, мистецтва і техніки..." [1]. Таким чином, зазначений прийом можна назвати антикварним та, відповідно, таким, що має музейну цінність.

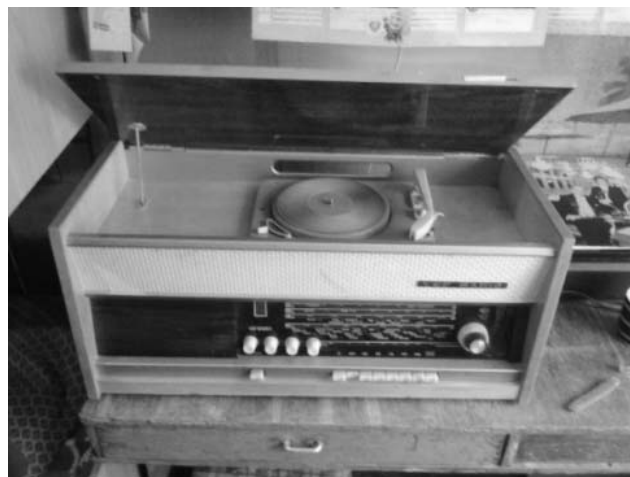
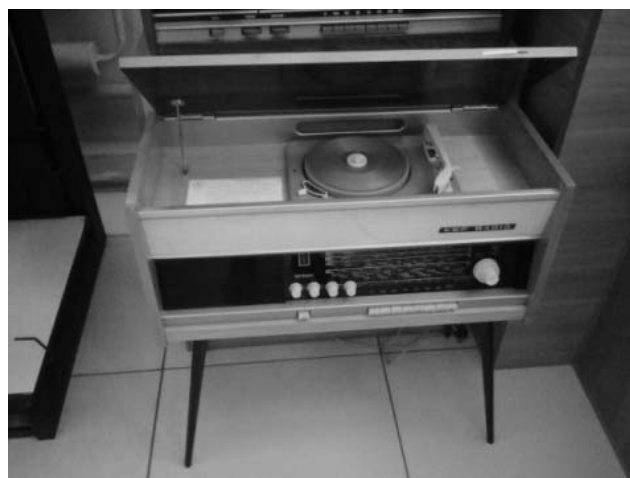
Радіолю було одразу ідентифіковано як “ВЭФ Радио” по шильді на передній панелі пристрою та написам на шкалі (Рис.1). Приблизна дата випуску визначена по даті виготовлення радіокомпонентів – вересень 1966 р. Знайдено також опис та електричну схему у довідниковій літературі, радіолю старанно вичищено від пилу та бруду.

Рис. 1. Лампова радіола “ВЭФ Радио” до та після відновлення уже у складі експозиції музею

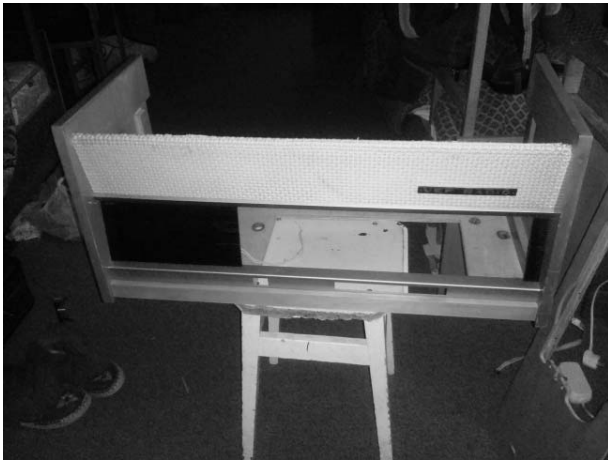
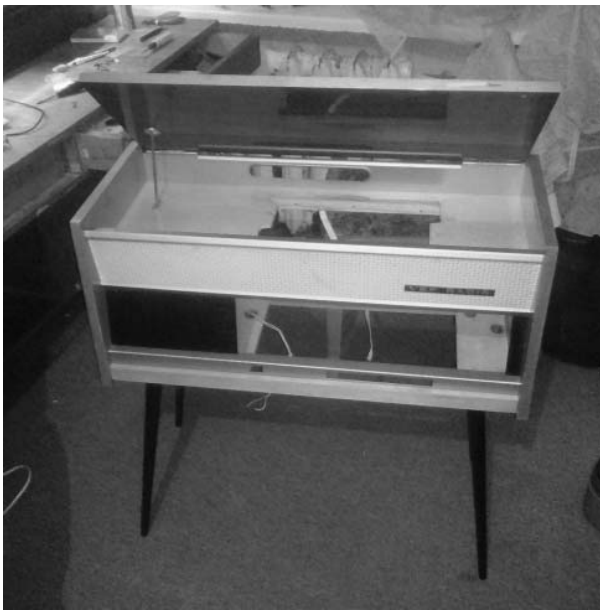
У нашому випадку пошкодження корпусу були дуже незначні (де-не-де були подряпини на корпусі, майже непомітні тріщини на лаковому покритті). Тому елементи корпусу були лише вимиті та почищені з повним розбиранням останнього (Рис.2). Враховуючи

Рис. 2. У процесі збирання корпусу після чищення та полірування. Встановлено ніжки, які були відсутні раніше

незначний ступінь пошкоджень, вирішили не перелаковувати корпус.

Для покращення зовнішнього вигляду радіоли дерев'яні та металеві деталі корпусу були відполіровані поліролю для меблів на основі воску. Також вирішено відновлювати радіоли у напольному варіанті. Для цього придбано та встановлено ніжки, які були відсутні раніше – за дизайном цілком підійшли від радіоли «Урал 112», правда, дещо коротші, ніж ті, які описані у документації на «ВЭФ Радио» (43 см замість 57 см – згодом заміняться на довші). Даний факт, на нашу думку, дещо знижує автентичність, але як тимчасова заміна оригінальних ніжок цілком згодиться. Можливий наступний варіант вирішення проблеми – виготовити нові ніжки за зразком оригінальних. Далі було вимито мережний шнур, встановлено відсутню мережну вилку за дизайном тих часів, вимито скляну шкалу (яка, до речі, у гарному стані без видимих дефектів), почищено пластикові ручки керування, випрано брудну радіо тканину, яка теж виявилася не пошкодженою. Але при огляді були виявлені і значні недоліки – відсутність

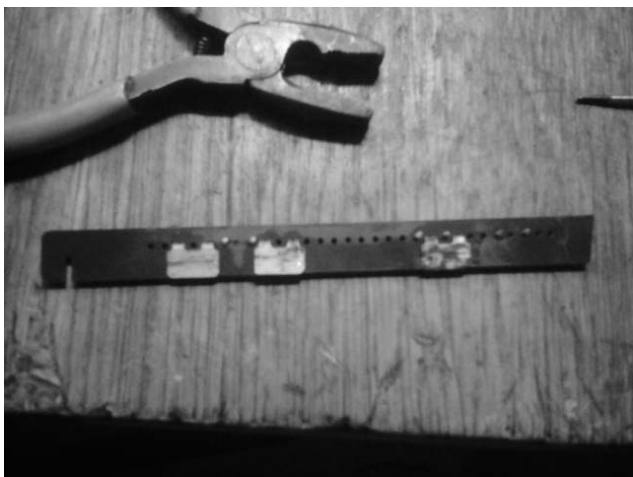
Рис.3. Окислені контакти планки перемикача та повністю почищений та змащений вузол перемикачів діапазонів

У нашому випадку перше увімкнення минуло успішно. Приймач працював цілком задовільно, не беручи до уваги нечітку роботу перемикача діапазонів через окисленість контактів, перетертого канатика механізму налаштування на ЧМ радіостанції. Також не поверталася магнітна антена через пошкоджену пружину, що натягувала канатик. Підсилювач працював теж не дуже добре – звук був спотворений та тихий. При роботі радіо виявлено несправність і в регуляторах гучності і тембру – при повороті останніх лунало гучне шурхотіння, регулювання здійснювалося погано. Щодо підсвітки шкали, було виявлено дві лампочки (із трьох), які вийшли з ладу. Індикатор налаштування приймача теж не працював через обрив нитки розжарювання всередині лампи. Електропрогравальний пристрій теж працював досить погано – повільно крутився диск, було чути свист з двигуна, зовсім не працювала швидкість 45 об/хв. При програванні платівки звук був тихим, переривчастим. Щодо приймача, то блок УКХ (типу УКВ-ИП-2) був перенастроєний на прийом сучасних FM радіостанцій, що дуже знижує автентичність.

Наступним етапом у відновленні пристрою є, власне, **усунення виявлених несправностей в електронних, електромеханічних та механічних вузлах**. Розглянемо цей етап на прикладі нашої радіо. Погану роботу перемикача діапазонів спричинило окислення контактів повзункових перемикачів та заїдання у самому вузлі перемикачів. Для цього його було знято з шасі, почищено та змащено. Окисли з контактів були зняті спеціальною рідиною для чистки контактів (Рис.3).

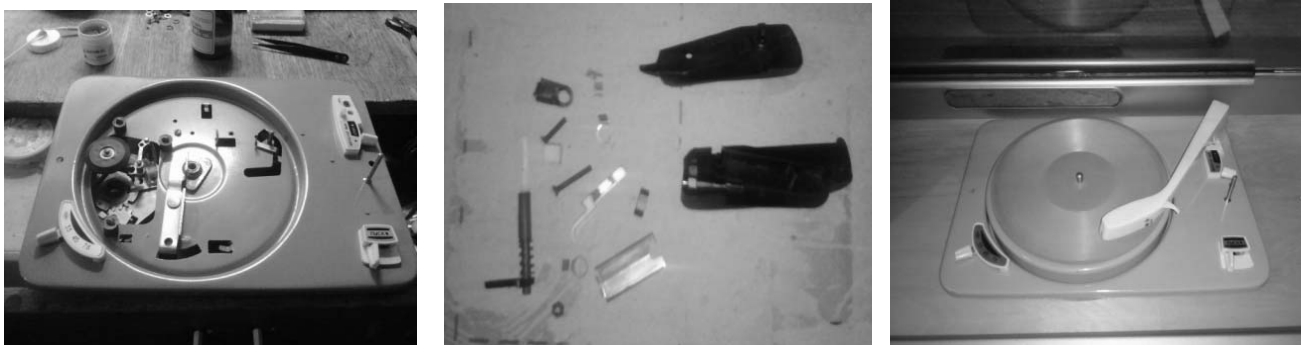
Рис. 5. Почищений та змащений механізм обертання диску ЕПП, чистка головки звукознімача та відремонтований ЕПП у корпусі радіоли

Електропрогравальний пристрій (ЕПП) знято з радіоли, повністю розібрано, почищено від бруду і старої змазки, заново змащено (Рис.5). Нестабільність обертання диску була зумовлена зношенням прорезиненого диску (турелі). Його замінили на деталь від аналогічного ЕПП. Після проведених робіт зник свист, почали нормально працювати усі три швидкості, запрацював автостоп. Причиною переривчастого звуку стали окислені контакти перемикачів в самому ЕПП, контакти головки звукознімача та контакти всередині неї. Головку було розібрано (Рис.5), почищено від пилу. На щастя, голки та п'єзоелемент були цілі, щоправда, сильно окислені бокові посріблені поверхні останнього, що і спричинило ненадійний контакт та переривчасте

звучання. Після чищення дефект зник.

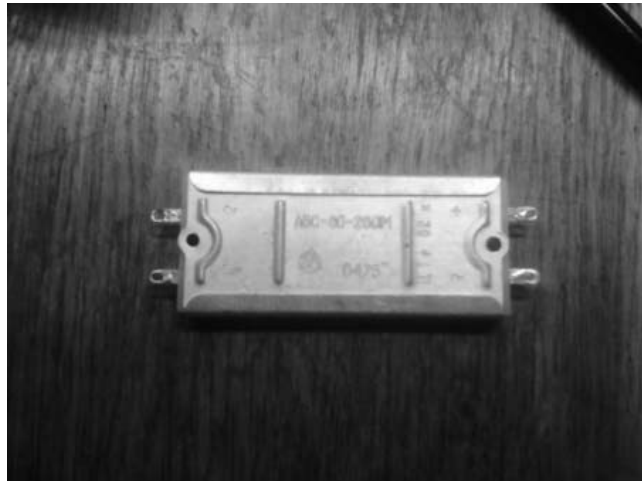
Рис. 6. Заміна селенових елементів на напівпровідникові діоди на прикладі селенового випрямляча типу ABC-80-260M

Бувають такі випадки, коли, наприклад, зіпсований конденсатор немає чим замінити (мається на увазі, таким самим). Проста заміна сучасними елементами, на нашу думку, дуже сильно знижує автентичність, тому є вкрай небажаною при відновленні музейних експонатів. Тоді ставиться задача зберегти зовнішній вигляд елемента із відновленням функціонального стану. У цьому випадку дуже акуратно розбирається зіпсований елемент, видаляється внутрішній вміст. Якщо це електролітичний конденсатор, то в отриманий ковпачок поміщається справний сучасний конденсатор і заливається, наприклад, клеєм. Якщо це, наприклад, несправний селеновий випрямляч – то після видалення селенових пластин розпаюються напівпровідникові діоди за мостовою схемою (взято діод 1N4007 із максимальною зворотною напругою 1000 В та прямим струмом 1 А) (Рис.6).

Як бачимо, зовнішній вигляд відновленої деталі не постраждав, функціональність відновлено, тому, як на мене, автентичність пристрою з таким елементом не порушується.
