ОЦЕНКА СОВРЕМЕННОГО ЭКОЛОГИЧЕСКОГО СОСТОЯНИЯ АРТЕЗИАНСКИХ СКВАЖИН НА ТЕРРИТОРИИ КЕРЧЕНСКОГО ПОЛУОСТРОВА

В статье рассмотрена проблема обеспечения Керченского полуострова качественной питьевой водой. Проанализировано экологическое состояние артезианских скважин, как альтернативных источников водоснабжения полуострова. Выявлены нарушения законодательства в сфере водопользования, а также предложены рекомендации по обеспечению экологической безопасности Керченского полуострова.

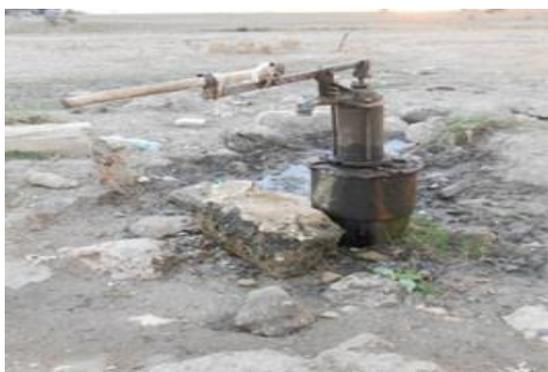
Рис. 2 – Скважина № 4

Село Белинское расположено на севере Керченского полуострова в 30 км от г. Керчь. Централизованное водоснабжение в данном населенном пункте отсутствует. Местное население в основном использует привозную воду, а также воду артезианских скважин. На территории с. Белинское расположена скважина № 4, которая находится в общем пользовании (рис. 2). Дебит данной скважины составляет 8 м³/сутки, вода с характерным запахом сероводорода. Несмотря на активное использование воды данной скважины местным населением, границы зон санитарной охраны не установлены и водоохраные мероприятия не проводятся.

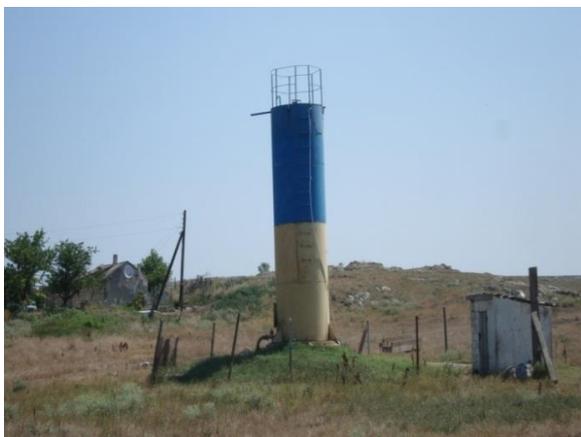
Рис. 3 – Скважина № 5

Централизованное водоснабжение села Золотое осуществляется из скважины № 5, которая расположена в 10 м от автобусной остановки (рис. 3). Вода по химическим и бактериологическим показателям не соответствует требованиям, предъявляемым к питьевой воде, и используется населением для удовлетворения хозяйственно-бытовых нужд. Дебит скважины составляет 27 м³/сутки. В 50 м от скважины № 5 оборудовано место для поения скота водой из данной скважины (рис. 4).

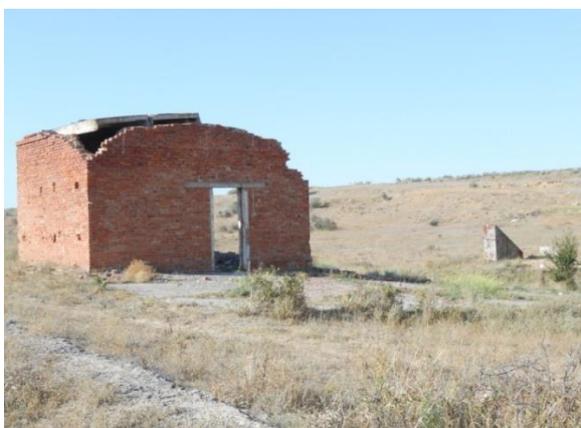
Рис. 5 – Скважина № 8

На территории с. Приозерное расположены три артезианские скважины, которые осуществляли снабжение населенного пункта питьевой водой. На сегодняшний день две из них затампонированы, а подача воды осуществляется из скважины № 8, расположенной на выезде из с. Приозерное в сторону феодосийской трассы (рис. 5). Глубина данной скважины составляет 50 м, дебит – 35 м³/сутки. Состояние неудовлетворительное – отсутствует зона санитарной охраны, многие технические конструкции разрушены. Подача воды осуществляется посредством насосной станции, расположенной в 200 м от скважины, 2 раза в неделю, т. к. затраты электроэнергии на водоснабжение населенного пункта велики.

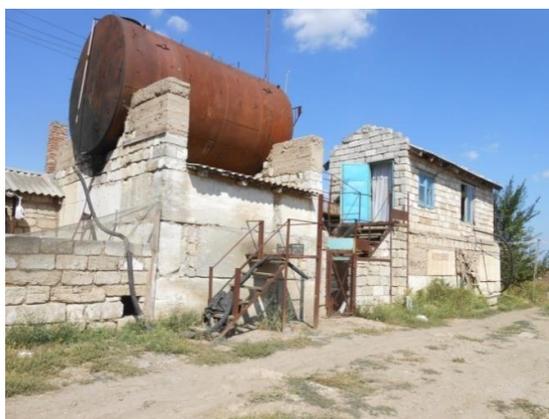
Рис. 6 – Скважина № 9

ул. Южной 5 расположена скважина № 9, находящаяся в частном пользовании на правах спецводопользования (рис. 6). Глубина скважины составляет 84,5 м, дебит – 110 м³/сутки. Вода данной скважины используется в коммерческой деятельности и поставляется на продажу.

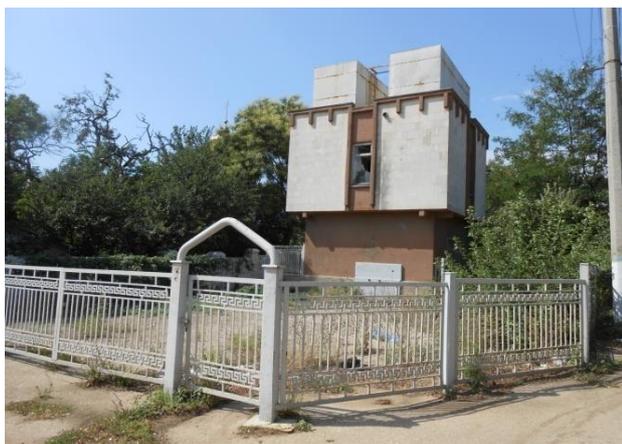
Рис. 7 – Скважина № 10

Скважина № 10 в районе Аршинцево г. Керчь, расположена по ул. Ульяновых (рис. 7). На сегодняшний день данная скважина затампонирована и не функционирует. Это обусловлено интенсивным сносом загрязняющих веществ с вышележащего полигона бытовых отходов. В результате чего в воде скважины отмечается повышенное содержание мышьяка и ртути [8].

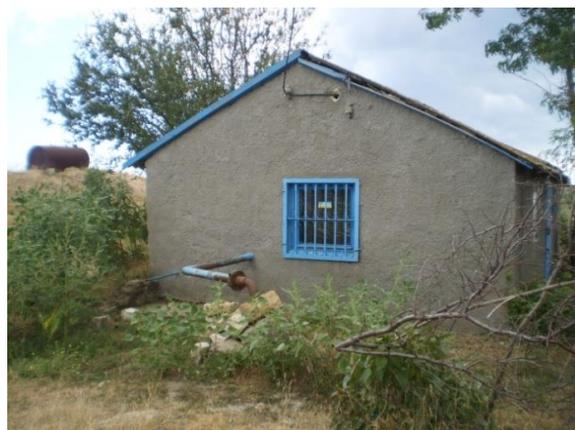
Рис. 8 – Скважина № 11

В с. Глазовка были исследованы скважины № 11, 12. Артезианская скважина № 11 расположена на выезде из села (рис. 8). Вода данной скважины до 1996 г. реализовывалась под торговой маркой «Баксы». На сегодняшний день скважина законсервирована и не функционирует, поскольку фирма «Кристалл», осуществлявшая добычу минеральной воды, не имеет лицензии. Артезианская скважина № 12, расположенная в центральной части с. Глазовка, является основным источником водоснабжения (рис. 9). Однако, состояние данной скважины неудовлетворительное, поскольку границы зон санитарной охраны не установлены и водоохранные мероприятия не проводятся.

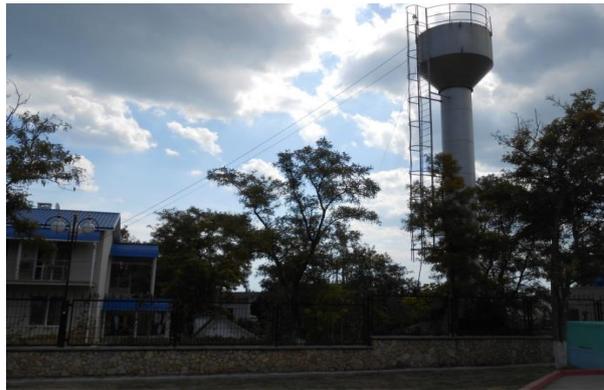
Рис. 10 – Скважина № 13

С. Героевское характеризуется большим количеством частных пансионатов, на территории которых пробурены несанкционированные скважины различных водоносных горизонтов (от 40 до 90 м), не имеющие разрешение на спецводопользование. Техническая документация представлена на скважину № 13, которая расположена на территории частного пансионата «Черноморочка» (рис. 10). Вода данной скважины активно используется во время курортного сезона для хозяйственно-бытовых и питьевых нужд. Разрешение на спецводопользование имеется, однако пояса зон санитарной охраны установлены частично, водоохранные мероприятия фактически не проводятся.

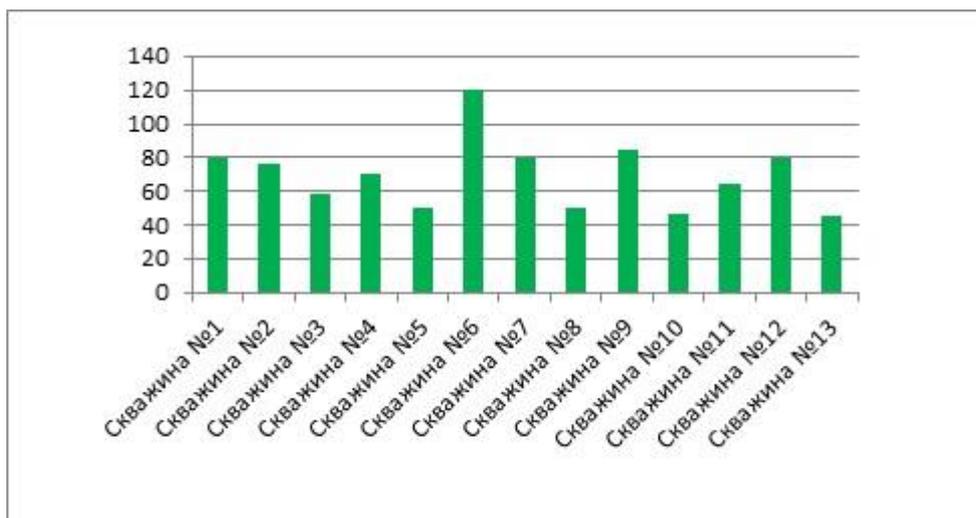
Рис. 11 – Диаграмма значений глубины артезианских скважин (в метрах)

1. Глубина исследованных скважин колеблется от 45 до 120 м. Минимальное значение глубины зафиксировано в с. Героевское, максимальное – в пгт. Багерово. Уровень залегания подземных вод в различных районах зависит от особенностей геологического строения территории и наличия водоносных горизонтов.

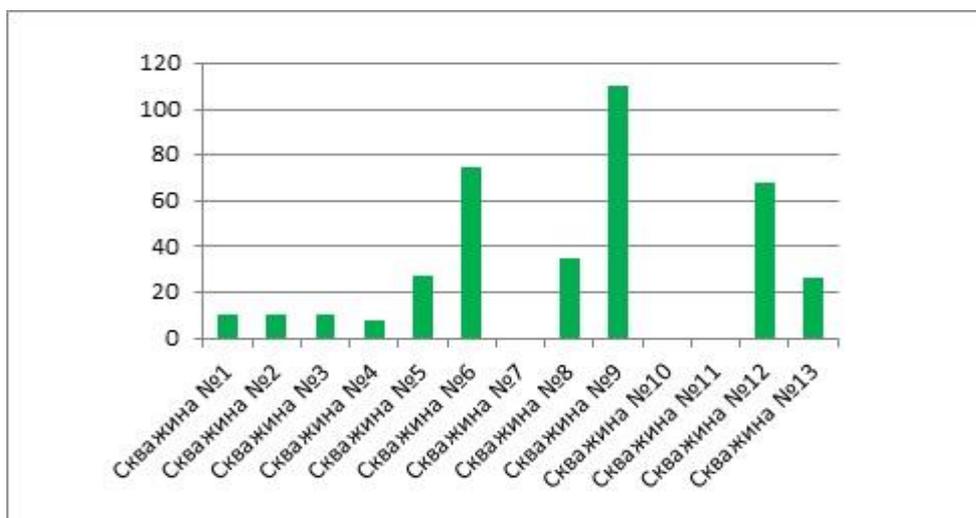
Рис. 12 – Диаграмма дебита артезианских скважин (в м³/сутки)

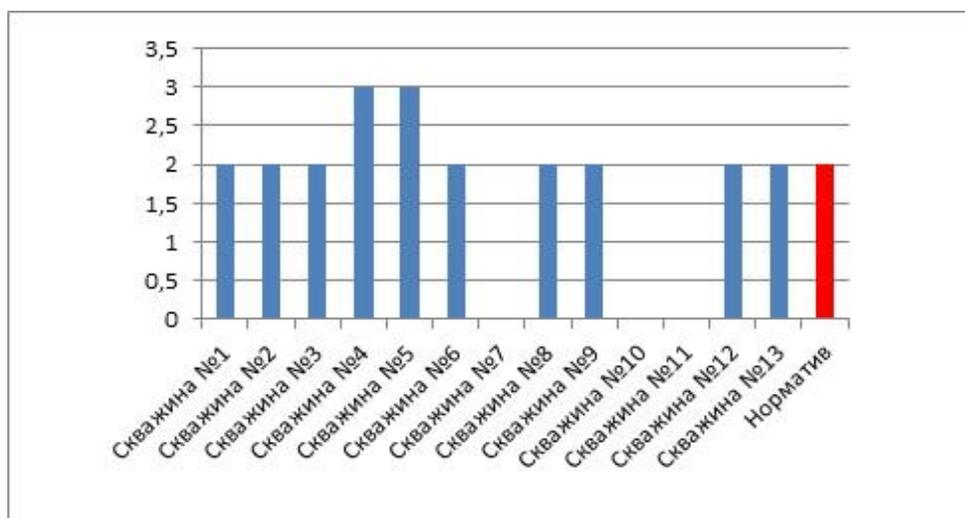
Рис. 13 – Диаграмма оценки интенсивности запаха воды скважин (в баллах)

2. В результате проведенного анализа органолептических показателей воды артезианских скважин было установлено, что в двух из тринадцати исследованных скважин (№ 4, 5) вода не соответствует установленным нормативам интенсивности запаха и вкуса. Однако, несмотря на нарушение требований ДСТУ 4808: 2007 «Источники централизованного питьевого водоснабжения. Гигиенические и экологические требования к качеству воды и правила отбора», вода данных скважин активно используется местным населением для удовлетворения питьевых нужд. Использование артезианской воды такого качества для питьевых нужд создает угрозу санитарно-эпидемиологическому благополучию населения и экологической безопасности региона в целом.

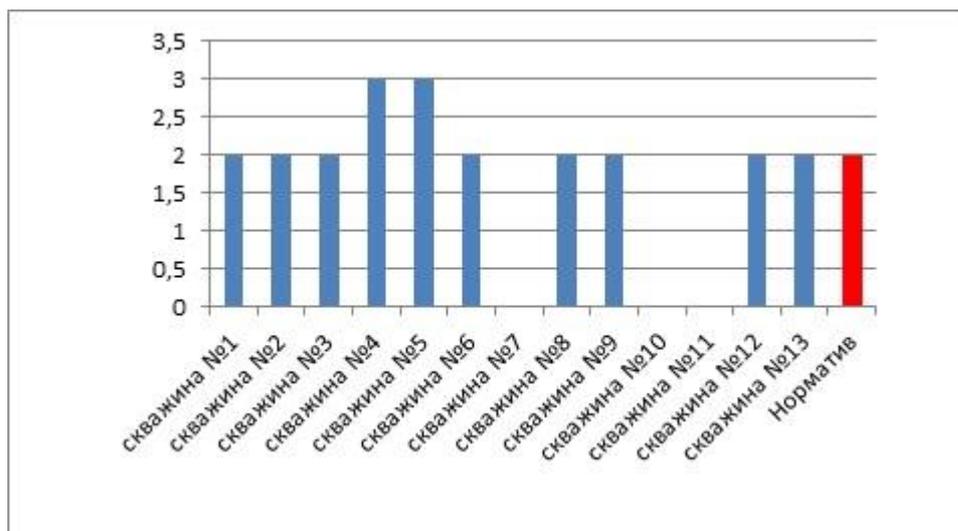
Рис. 14 – Диаграмма оценки интенсивности вкуса и привкуса воды (в баллах)
