Д. Г. КАРЮК (ООО «СЛАВЭНЕРГОПРОМ»)

СТАТИСТИКА ЭКСПЛУАТАЦИИ ВЫСОКОВОЛЬТНЫХ ПРОХОДНЫХ ИЗОЛЯТОРОВ

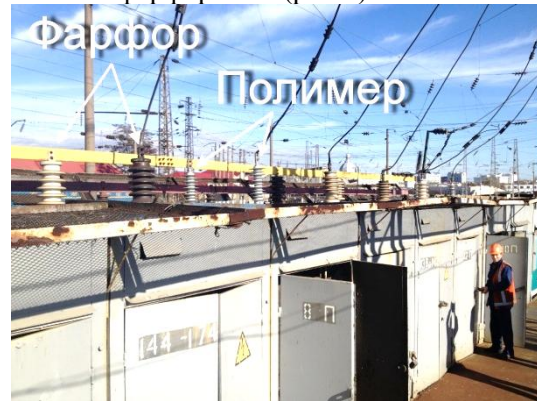
Рис. 1. Пункт группировки станции Львов, укомплектованный керамическими и полимерными проходными изоляторами

В последние годы отмечается активное использование полимерных проходных изоляторов взамен фарфоровых (рис.1).

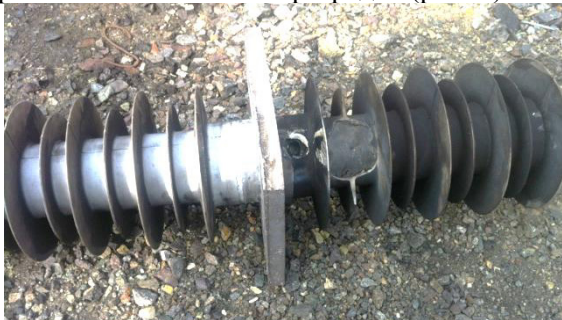
Рис. 2. Полимерный проходной изолятор, вышедший из строя по причине электрического старения изоляции

Вместе с тем, как показывает опыт эксплуатации полимерных проходных изоляторов первых разработок в России и в Украине, отмечаются ранние отказы изоляторов класса 35 кВ по причине электрического пробоя. Обследовани- ем поврежденных изоляторов, а также лабора- торными исследованиями было установлено, что имеет место электрическое старение изоля- ции на самом напряженном промежутке изоля- ции: токопровод – фланец, что обусловлено протеканием частичных разрядов (рис. 2).
