## ДОСЛІДЖЕННЯ СИСТЕМ ВОДЯНОГО ОПАЛЕННЯ І ВЕНТИЛЯЦІЇ УСПЕНСЬКОГО СОБОРУ КИЄВО-ПЕЧЕРСЬКОЇ ЛАВРИ

*Корпорація «Укрреставрація», м. Київ, Україна*

*В статті описується система старого водяного опалення і вентиляції Успенського собору Києво-Печерської Лаври. Аналізується принцип його роботи, матеріали досліджень в процесі археологічних розкопок. Наведено архівні креслення і сучасні фотографії.*

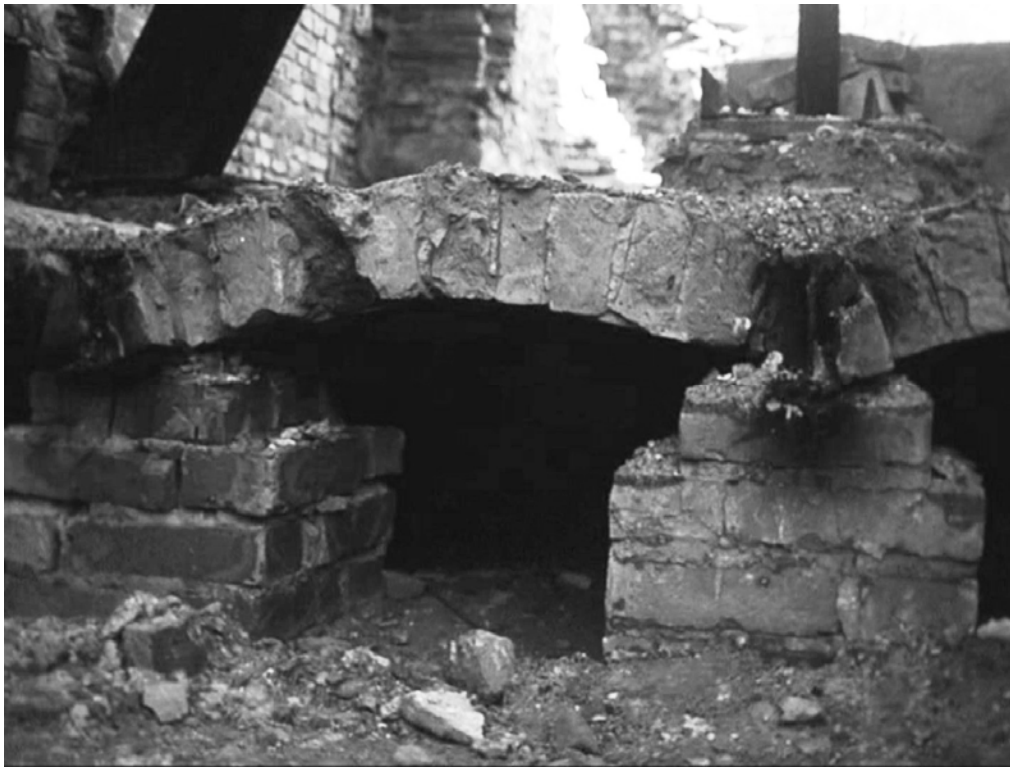
Рис. 4. Фрагмент каналу системи опалення та вентиляції (Фото 1998 р.)

Головна галерея являла собою склепінчасту штольню в розрізі 85x140 см. У ній було влаштовано два люки розміром 57x47 см. Галерея мала три відгалуження..., прокладені перпендикулярно до неї в західно-східному напрямку на відстані 7,8–8,0 м одне від одного.

У стінах підземних галерей зроблені підпідлогові канали опалення, люки яких (розміром 27x54 см) виходили на рівень підлоги храму і були прикриті металевими решітками.

2) для калоріферного опалення було влаштовано спеціальні підпілля – система каналів з цегляними стінами і склепіннями, в яких були прокладені опалювальні мережі, причому від основних каналів відгалужувалися другорядні, які підходили безпосередньо до підлоги собору чавунними решітками. В вівтарях було влаштовано систему зв'язаного ходами підпілля;
