Дудич В. М.

*Львівський національний університет
імені Івана Франка*

РЕЗУЛЬТАТИ НАПІВСТАЦІОНАРНИХ ДОСЛІДЖЕНЬ РУСЛОВИХ ПРОЦЕСІВ У БАСЕЙНІ РІКИ БІЛА ТИСА (2011 – 2013 рр.)

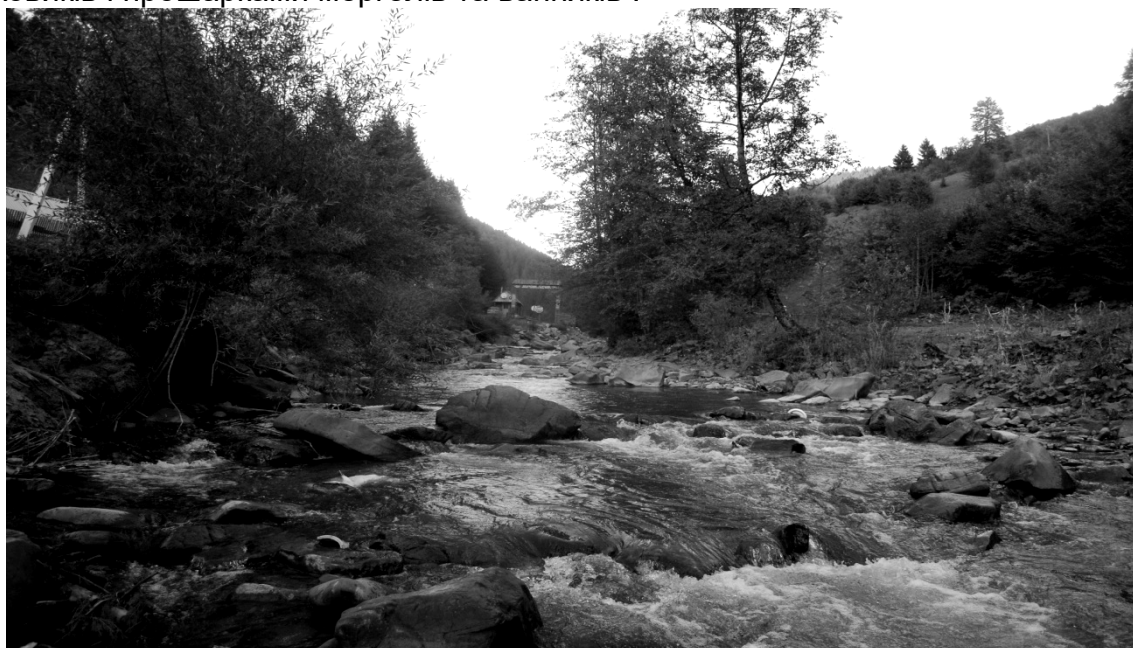
Рис. 2 – Ділянка спостереження № 1. Русло р. Богдан

Ділянка спостереження №1 представлена руслом р. Богдан (рис. 2). Річка бере початок на південних схилах полонини Скопеська. Тече в межах масиву Черногора на південний захід (місцями – на південь) і впадає до Білої Тиси в селі Богдан. Поперечний переріз довжиною 12,75 м закладений перед впадінням в р. Богдан потоків Лолін і Шешулець. Ділянка спостереження розміщена в межах білотисенської світи, яка представлена перешаруванням аргілітів, алевролітів, пісковиків і прошарками мергелів та вапняків .

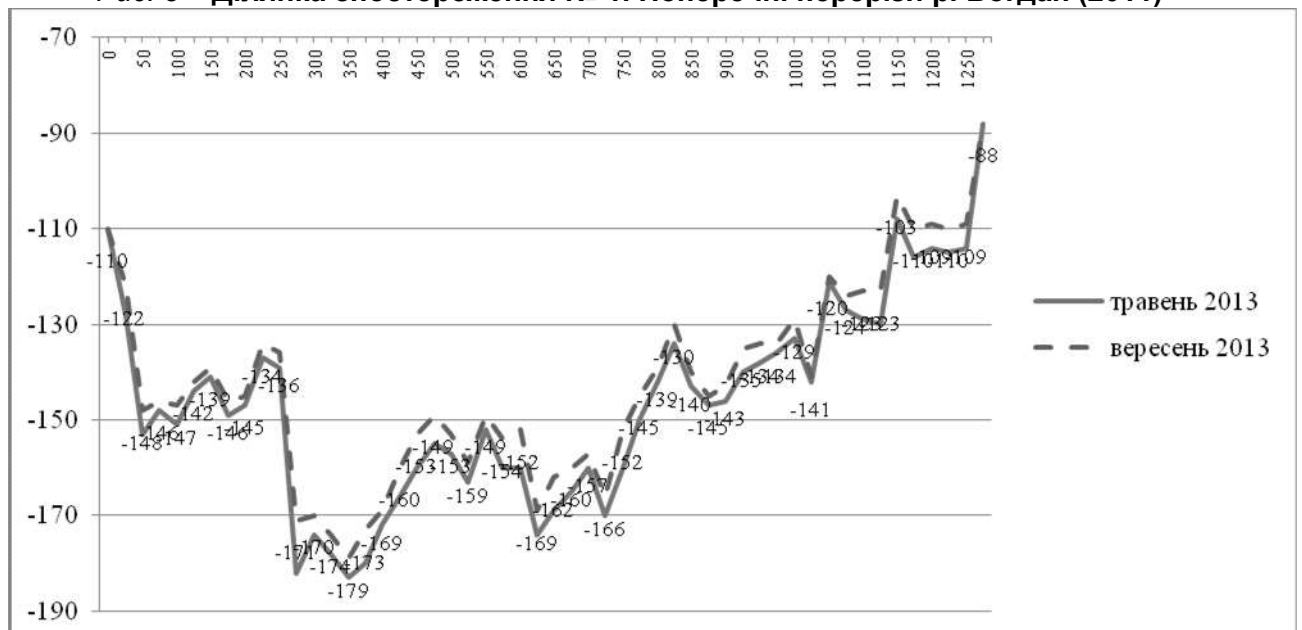
Рис. 4 – Ділянка спостереження № 1. Поперечні перерізи р. Богдан (2013)

Порівнюючи поперечні перерізи травня – вересня 2011 р., травня – вересня 2013 р. (рис. 3–4) видно, що у весняний період на всьому відрізку поперечного перерізу відбулося незначне поглиблення русла (на 5–7 см) і підмивання обох берегів р. Богдан. Акумуляція матеріалу в руслі ріки переважала у літньо – осінній період. На всьому відрізку поперечного перерізу акумуляція наносів як в 2011 р., так і в 2013 р. сягала до 10 см. Витрата води у травні 2011 р. становила 1,3 м², вересні – 2011 р. – 0,9 м²; травні 2013 р. – 1,9 м², вересні 2013 р. – 1,4 м² (див. табл. 1).

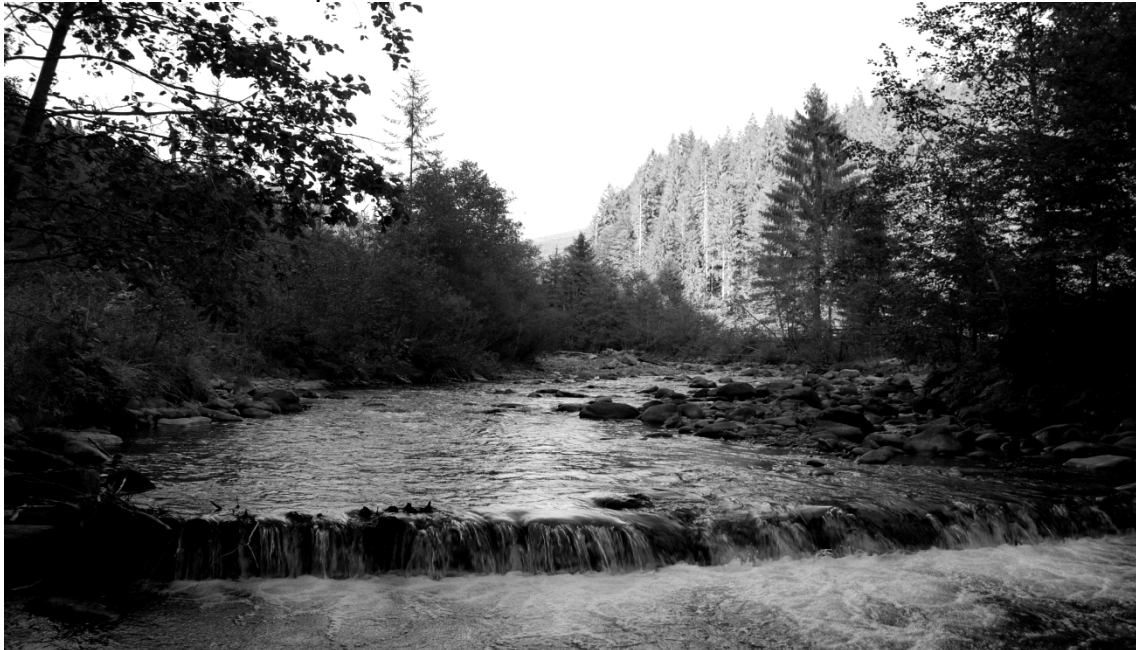
Рис. 6 – Ділянка спостереження № 2. Русло р. Говерла

Ділянка спостереження №2 представлена руслом р. Говерла (рис. 6). Річка бере початок на південно – західних схилах гори Говерла. Тече в межах масиву Черногора на південь і (місцями) південний захід. Впадає до Білої Тиси в селі Луги. Поперечний переріз довжиною 13 м закладений перед впадінням в р. Говерла її лівої притоки р. Бребенескул. Ділянка спостереження розміщена в межах білотисенської світи і представлена перешаруванням аргілітів, алевролітів, пісковиків і прошарками мергелів та вапняків.

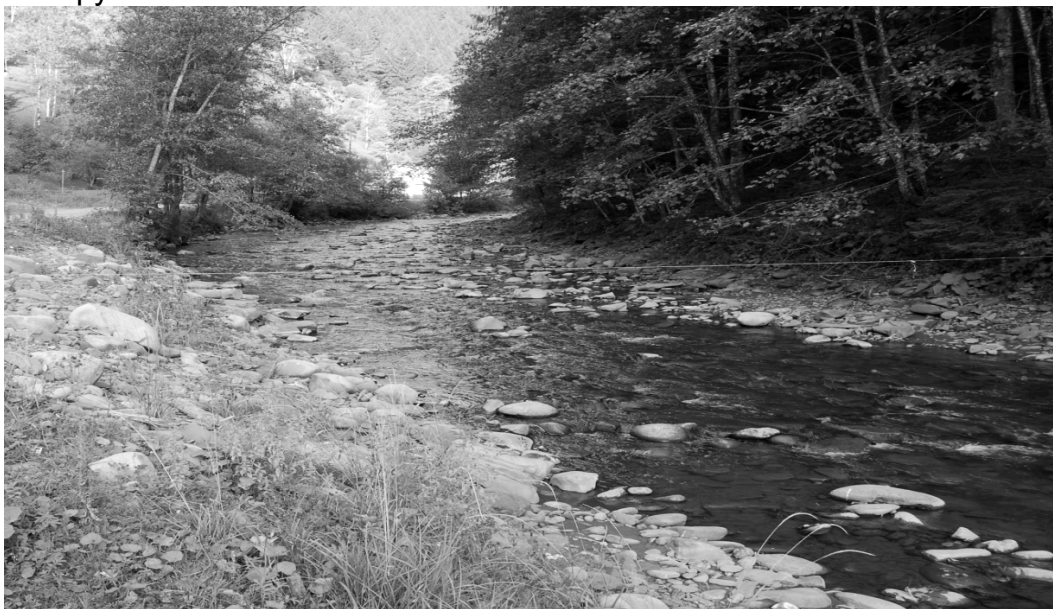
Рис. 10 – Ділянка спостереження № 3. Русло р. Біла Тиса

Ділянка спостереження №3 представлена руслом р. Біла Тиса (рис. 10). Річка бере початок після злиття двох річок – Стоговець і Бальзатул на південно – східних схилах масиву Черногора.

Поперечний переріз довжиною 16,75 м закладений перед впадінням в Білу Тису річки Говерла. Ділянка спостереження розміщена в межах буркутської світи, яка складається з сірого піщано-вапнякового флішу з окремими пачками масивних і товсто шаруватих пісковиків.

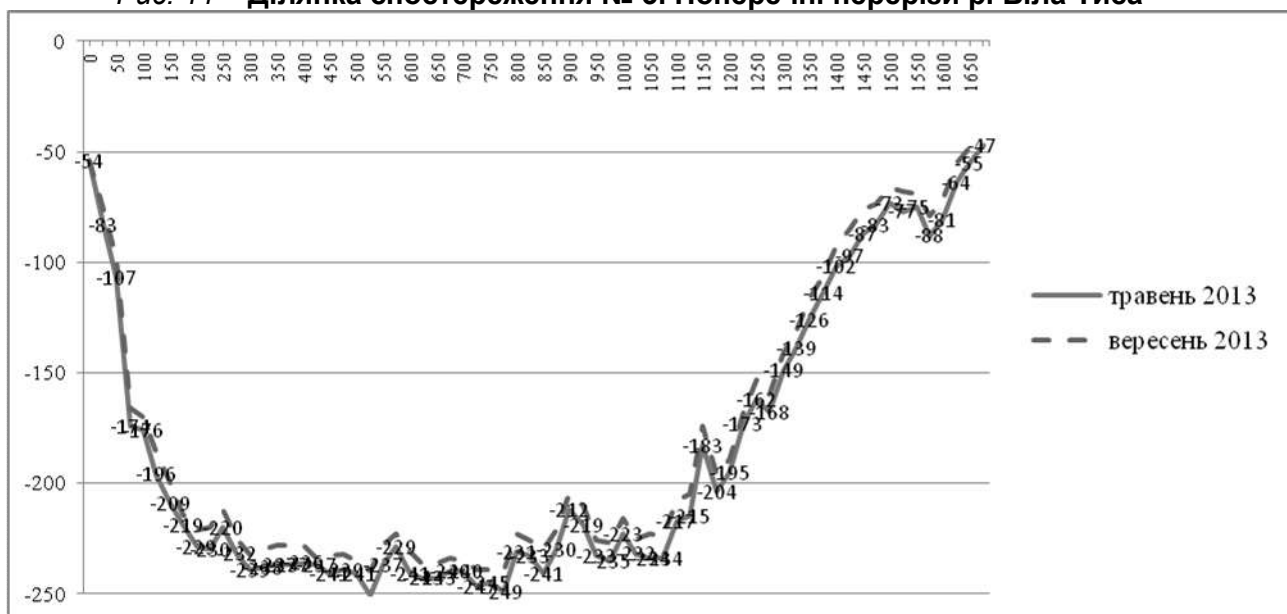
Рис. 12 – Ділянка спостереження № 3. Поперечні перерізи р. Біла Тиса.

Порівнюючи поперечні перерізи травня – вересня 2011 рр, травня – вересня 2013 рр. (рис. 11–12) видно, що акумуляція матеріалу в руслі ріки переважала у літньо – осінній період. Порівняно з вереснем 2011 р., у вересні 2013 р. це значення було більшим і становило 7–15 см. Витрата води у травні 2011 р. становила 1,9 м², вересні – 2011 р. – 1,0 м²; травні 2013 р. – 2,4 м², вересні 2013 р. – 1,3 м²(див. табл.).
