ЯК ВИГЛЯДАВ КОСТЕЛ СВ. АНТОНІЯ ПАДУАНСЬКОГО В ЧЕРНЕЛИЦІ В 1921 РОЦІ?*

У статті вперше публікуються не введені до наукового обігу фотографії римо-католицького парафіяльного костелу св. Антонія Падуанського в Чернелиці, які знаходяться у фондах відділу рукописів Львівської національної наукової бібліотеки ім. В. Стефаника. На підставі детального аналізу фотознімків автор намагається відтворити вигляд архітектурної пам'ятки на початку 1920-х років.

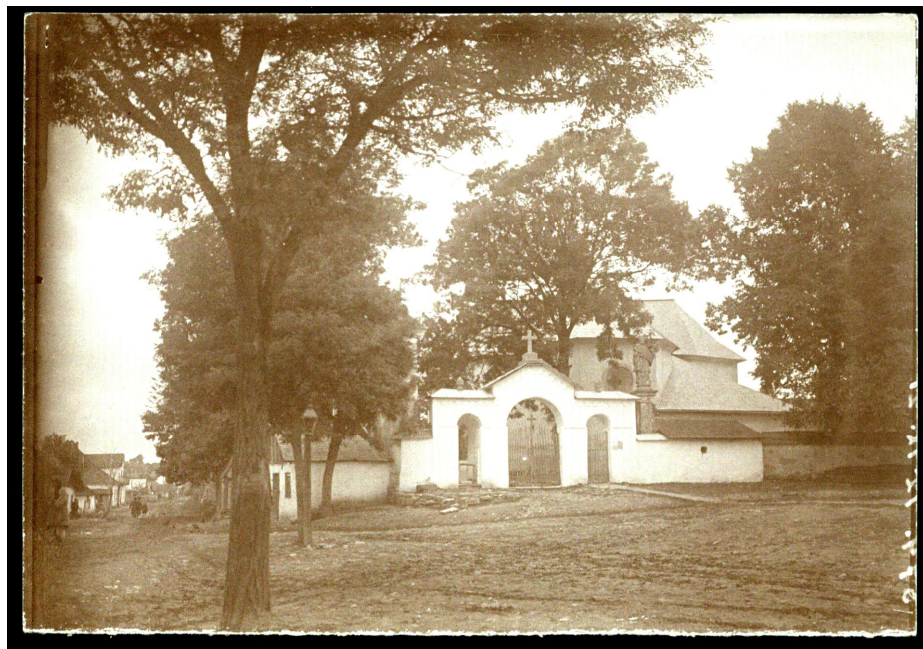
Фотографія 1. Загальний вигляд парафіяльного костелу св. Антонія Падуанського в Чернелиці. 1921 р. Львівська національна наукова бібліотека України імені Василя Стефаника. – Відділ рукописів, ф. 26, спр. УК-47/17, арк. 152

Перша фотографія відображає вигляд католицької святині в Чернелиці з боку центральної площі селища й з боку замку. У центрі фото знаходиться головний вхід на подвір'я сакрального комплексу у формі невеликих арочних воріт і двох бічних фірток. Поряд із ними бачимо кількадеметрову кам'яну статую св. Яна Непомуцького. Справа від входу видно кам'яну огорожу подвір'я. Зліва від входу – невеликий фрагмент кам'яної огорожі, фрагмент прихованої за деревами дзвіниці та невелика мурована будівля під дерев'яним гонтовим дахом. Призначення відміченої будівлі, з огляду на її фрагмен-

тарне та нечітке зображення, установити важко. На передньому плані знаходиться частина центральної площі селища з освітлювальним ліхтарем і деревом. На задньому плані, у центральній частині фотографії, видно будівлю костелу, зокрема, його гонтовий дерев'яний дах. Ліворуч бачимо центральну вулицю селища з тогочасною забудовою та невизначними силуетами кількох місцевих жителів. На зворотному боці фотографії вміщено напис олівцем “Чернелиця. Парафіальний костел. Загальний вигляд. З цвинтарною брамою” (“Czernelica. Kościół paraf. Wid. og. Z bramą cment.”), а також довоєнний інвентарний номер – 659/1. Фотографія виконана на твердому гладкому папері розміром 12x9 см²⁶. Ідентичні копії фотографії, на м'якому папері, містяться на аркушах 150 і 153²⁷. На першій із них у лівому нижньому куті видніються невеликі білі плями.

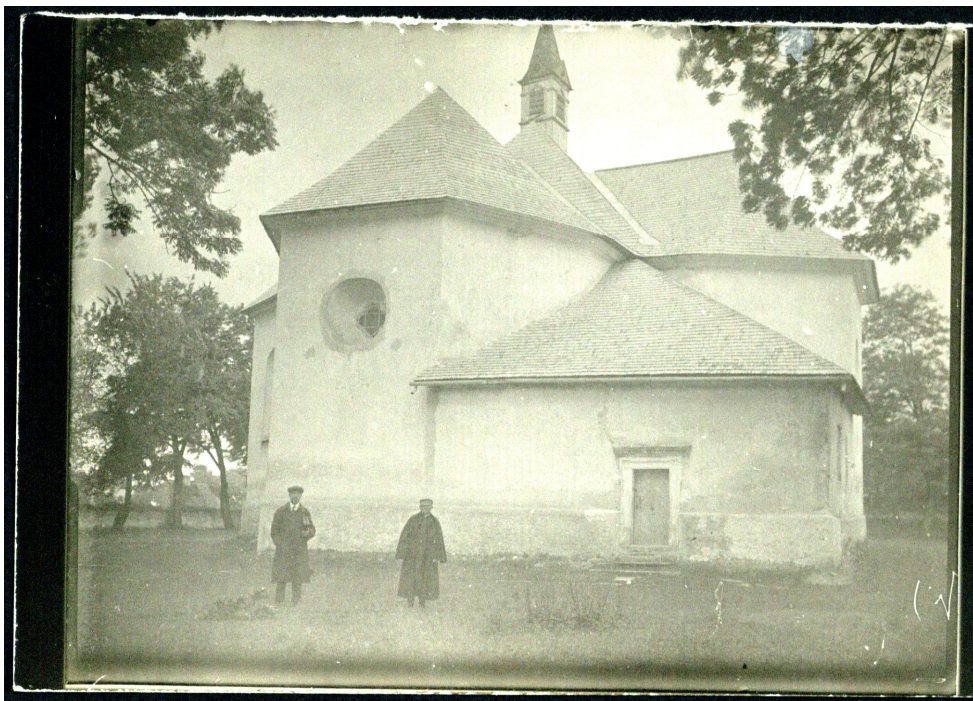
Фотографія 2. Східна сторона парафіального костелу св. Антонія Падуанського в Чернелиці. 1921 р. Львівська національна наукова бібліотека України імені Василя Стефаника. – Відділ рукописів, ф. 26, спр. УК-47/17, арк. 154

На другій із досліджуваних фотографій зображено римо-католицьку святиню зі східної сторони із заднім, “службовим” входом. Більшу частину знімка займає східний фасад костелу. Над його дахом бачимо високу вежу – сигнатурку – з гострим шпильчастим дахом. Ця фотографія сьогодні є єдиним зображенням згаданого архітектурного елемента костелу. Як і на попередній фотографії, тут добре видно дерев'яний гонтовий дах сакральної будівлі. На передньому плані бачимо двох чоловіків. Зліва й справа від костелу видно частини кам'яної огорожі та дерева, які росли на подвір'ї костелу. На зворотному боці зроблено напис олівцем “Чернелиця. Парафіальний костел. Східна сторона” (“Czernelica. Kośc. paraf. str. wsch.”), а також довоєнний інвентарний номер – 660/1. Папір, на якому виконане фото, твердий, а його розміри 12x9 см²⁸. Ідентичне фото знаходиться на аркуші 155²⁹.

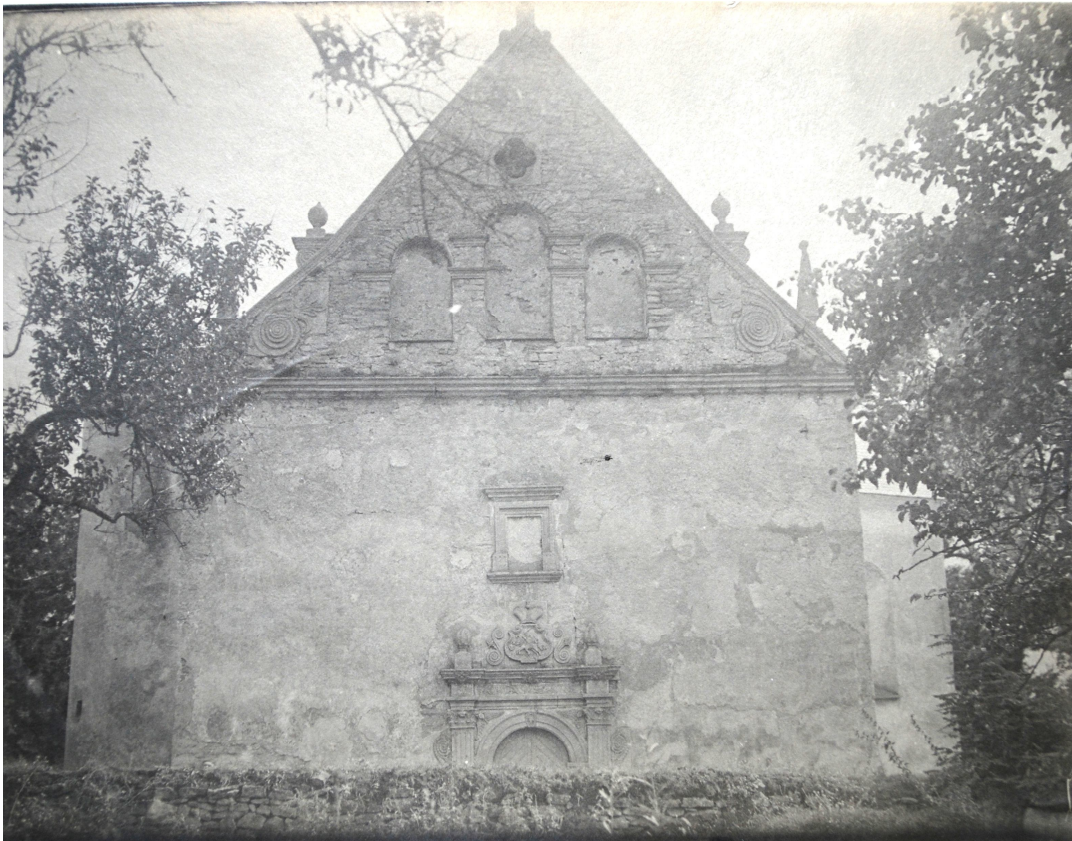
На четвертій фотографії зображено західну сторону костелу з головним входом до нього. На передньому плані знімка видно невисоку муровану з каменю огорожу. За нею, на основній частині фото, бачимо загальний вигляд західної сторони пам'ятки й фрагменти північної і південної сторони святині. В її нижній частині видніється вхідний арочний портал із дерев'яними дверима й ренесансним оздобленням і зображення герба Чарторийських “Rogoń”, що великим планом представлено на попередньому фото. Над гербом видно барокове віконне обрамлення без віконного отвору. У верхній частині бачимо шпильчасту верхівку стіни. В її центрі знаходяться три віконні арочні обрамлення без віконних отворів. Над ними отвір у формі хреста, а поряд з ними, зліва й справа, барокові кам'яні прикраси у формі спіральних кілець. По обох

боках стіни й на шпилі – кам'яні прикраси. Над дахом справа бачимо фрагмент вежі з гострим шпильчастим дахом. Маргінеси фотографії займає рослинність. На зворотному боці міститься напис “Чернелиця. Парафіальний костел. Західна сторона” (“Czernelica. Kośc. paraf. str. zach.”). Розміри фото 12x9 см³². Копія цієї фотографії без істотної візуальної різниці знаходиться на аркуші 159³³.

Фотографія 4. Західна сторона парафіяльного костелу св. Антонія Падуанського в Чернелиці. 1921 р. Львівська національна наукова бібліотека України імені Василя Стефаника. – Відділ рукописів, ф. 26, спр. УК-47/17, арк. 157
