О.І. Філоненко, О.І. Юрін, О.А. Кодак

Полтавський національний університет імені Юрія Кондратюка, Полтава

ВПЛИВ ВЕНТИЛЯЦІЙНОГО РЕЖИМУ ХОЛОДНОГО ГОРИЩА НА КОНСТРУКЦІЇ ДАХУ

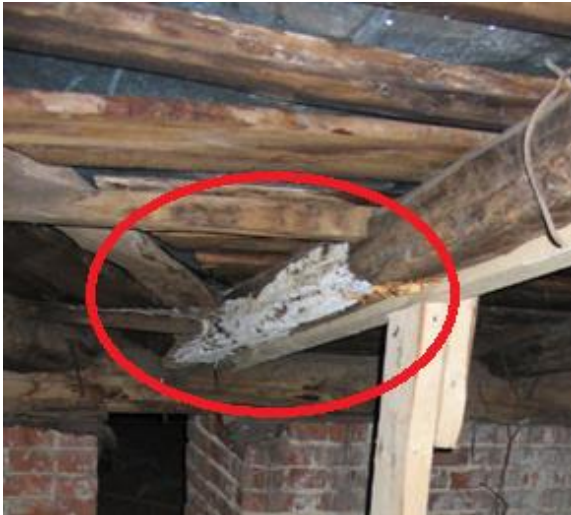
У 2003 році покриття даху центрального корпусу було змінено, а вентиляційні канали були обрізані у горищному просторі, в результаті чого тепле повітря залишається в горищному просторі, не виводиться назовні. На внутрішній поверхні металевого покриття волога з повітря конденсується та стікає до карнизу, що призводить до його руйнування.

Під час огляду даху було виявлено, що продухи у карнизах заштукатурені, а частина слухових вікон засклені. Це призвело до порушення системи

вентиляції горища, замокання карнизів та гниттю дерев'яних конструкцій (рис. 4).

Рис. 4. Руйнування кровляної системи даху

Відновити карнизні точкові продухи, які були заштукатурені під час проведення попереднього ремонту. На вентиляційні отвори встановити решітки (з комірками 20×20 мм), які перешкоджають проникненню птахів на горище.

Вентиляційні канали рекомендовано відновити і підняти за рівень покриття. Провести ремонт слухових вікон та обладнати їх сталеві повітрозабірними ґратами з ламелями під 45 градусів.

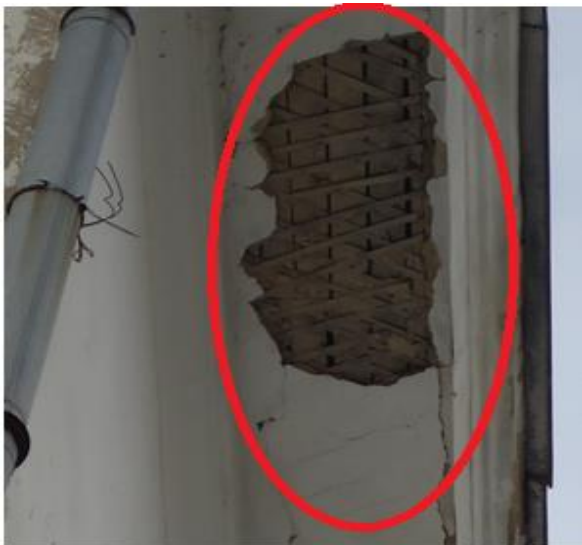
Карнизи знаходяться в технічному стані непридатному до нормальної експлуатації (рис. 5) в результаті замокання із-за порушення вентиляційного режиму даху. Штукатурка тріскається, відпадає, дерев'яні елементи прогнили.

Рис. 5. Характерні руйнування карнизів.

Для відновлення експлуатаційних властивостей карнизів центрального корпусу ПолтНТУ рекомендовано вжити наступні заходи:

Площа даху складає 3040 м². Периметр даху 432 м. Для забезпечення вентиляції холодних дахів площа вентиляційних отворів має складати 1/300 - 1/500 площі даху. $3040/400=7,6$ м² - необхідна площа вентиляційних продухів. Площа одного точкового продуха - $0,15 \times 0,15 = 0,023$ м². Кількість продухів – $7,6/0,023=330$ шт. Крок встановлення продухів – $432/330 \approx 1,3$ м. Рекомендовано встановлення продуху з кроком 1200 мм.

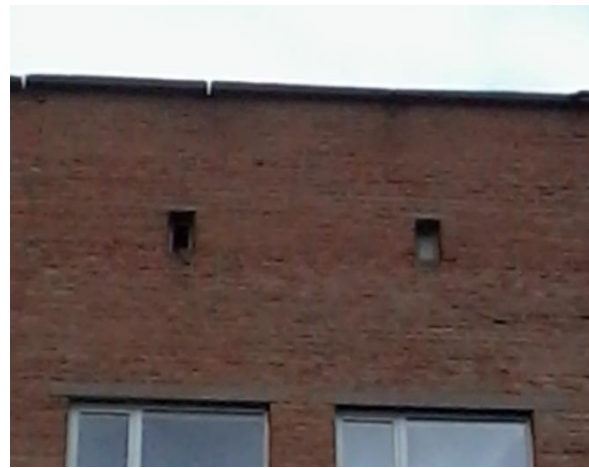
Будівля має чотири поверхи. Дах з холодним горищем висотою 1.7 м з малим ухилом. Плити покриття – ребристі 6х1.5 м з обпиранням на поперечні цегляні опори. Покриття рулонне – два шари руберойду по асфальтобетонному шару 20 мм. Поперечний ухил (4%) забезпечується за рахунок розкладки плит покриття, подовжній – за рахунок бетонного шару влаштованого по плитах. Перекриття над останнім поверхом – збірні залізобетонні панелі з круглими порожнинами, 220 мм. Пароізоляція – шар толю. Теплоізоляційний шар (бетон ніздрюватий, 120 мм) зруйновано та змішано з будівельним сміттям. 11 із 17 вентиляційних отворів горища забиті дошками або засклені (рис. 7).

Рис. 7. Вентиляційні отвори холодного горища

Для провітрювання горищного простору, унеможливлення накопичення вологи в утеплювачі та обмеження поширення чорної плісняви на внутрішніх поверхнях горища необхідно відкрити всі вентиляційні продухи у стінах горища. Для захисту від птахів потрібно установити сталеві повітрязбірні ґрати з ламелями під 45 градусів.

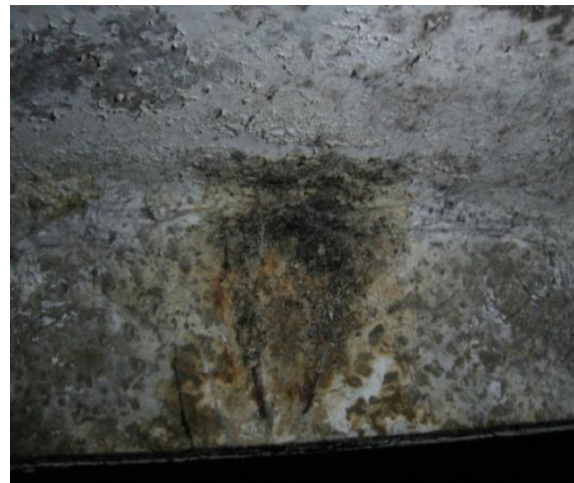
В холодному горищі проходять труби системи опалення. Для зменшення тепловтрат замість теплоізоляції труб опалення було закрито вентиляційні отвори горища. Внаслідок цього в горищному просторі підвищений вміст вологи – на внутрішній поверхні ребристих плит покриття чорна пліснява по всій площі даху (рис. 8 та 9).

Рис. 8. Чорна пліснява на внутрішній поверхні плит покриття

Для скорочення тепловтрат системою опалення з верхньою розводкою потрібно труби в межах холодного горища теплоізулювати мінераловатними матами товщиною 50 мм.

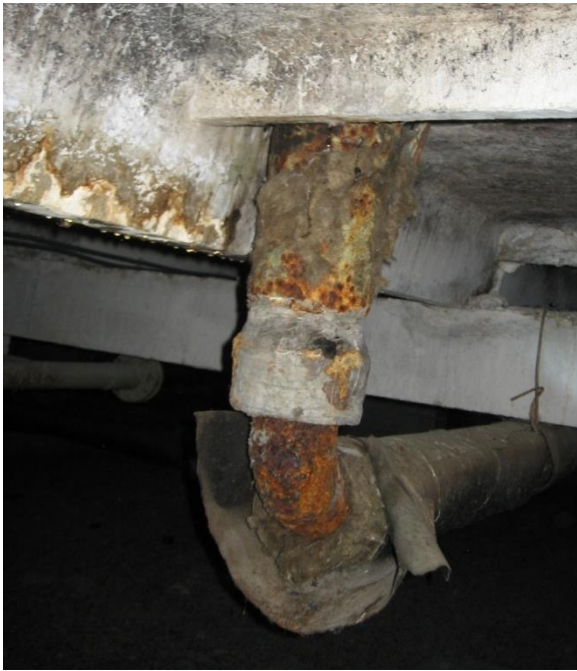
Рис. 9. Чорна пліснява на внутрішній поверхні плит покриття та корозія труб
