АНАЛІЗ СТАНУ РОБОЧОЇ ПОВЕРХНІ КОНТАКТНОГО ПРОВОДУ ЗА РЕЗУЛЬТАТАМИ ЕКСПЕРИМЕНТАЛЬНИХ ДОСЛІДЖЕНЬ НА ДІЛЯНКАХ ЛЬВІВСЬКОЇ ЗАЛІЗНИЦІ

Проаналізовано стан робочої поверхні контактного проводу на експериментальних ділянках, як змінного, так і постійного струму при експлуатації електрорухомого складу, обладнаного різними типами накладок полозів струмоприймачів.

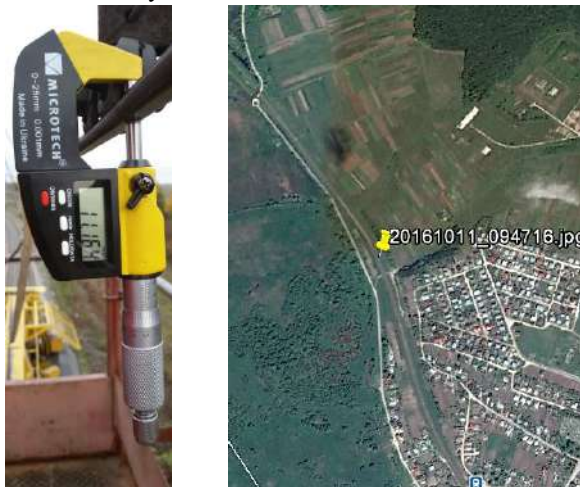
Рис. 1.1 – Фотографія виміру висоти контактної проводу з фіксацією координат по GPS.

На дільницях змінного струму загалом було проведено 3 заміри: 11 жовтня 2016 року; 30 листопада 2016 року та 30 березня 2017 року. Заміри проводились мікрометром МКЦ(4)-25-0,001 зав. № 201506063 дата калібрування 17.05.2016 р. В процесі заміру за допомогою фототехніки фіксувався стан робочої поверхні контактної проводу, а також координати точки проведення замірів (за допомогою GPS) рис. 1.1

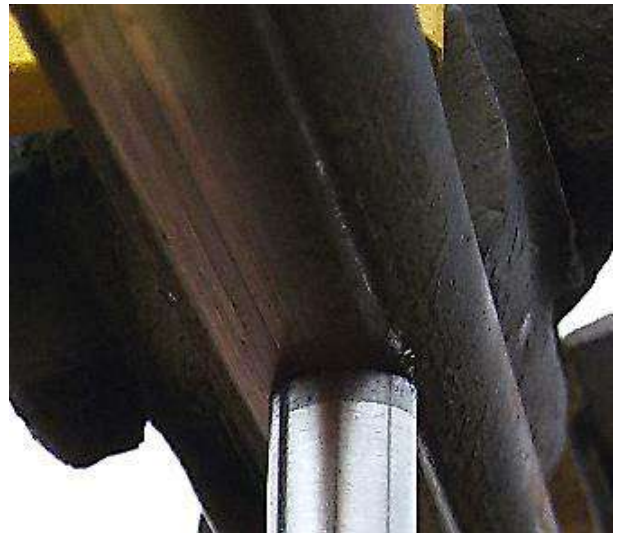
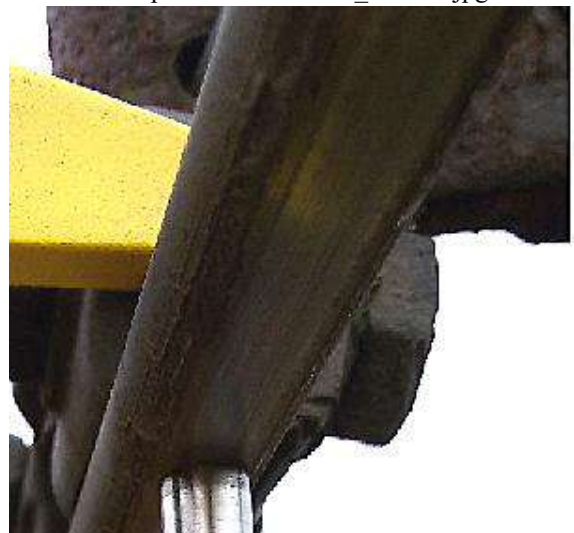
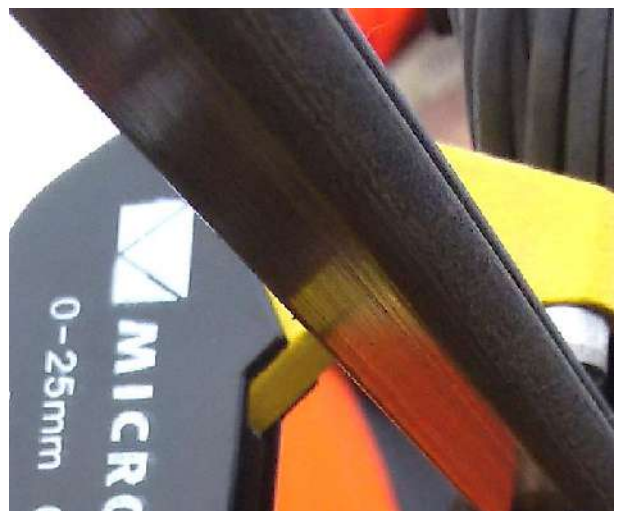
Рис. 1.2 – Фрагмент 20161011_093440.jpg.

Рис. 1.3 – Фрагмент 20161011_093611.jpg.

Рис. 1.4 – Фрагмент 20161011_094251.jpg.

Аналіз представлених фотоматеріалів дозволяє визначити, що на експериментальних ділянках поверхня контактної проводу має характерні борозни, виривів та раковин немає. В цілому поверхня має нерівномірний характер.

Графітізації контактної поверхні не спостерігається.

На рис. 1.2...1.4 представлені фотографії фрагментів поверхні контактної проводу.

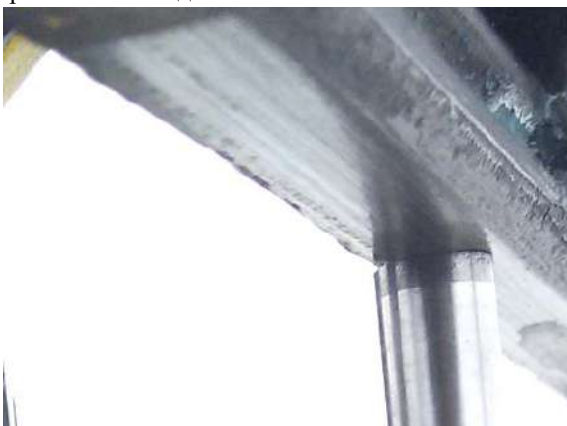
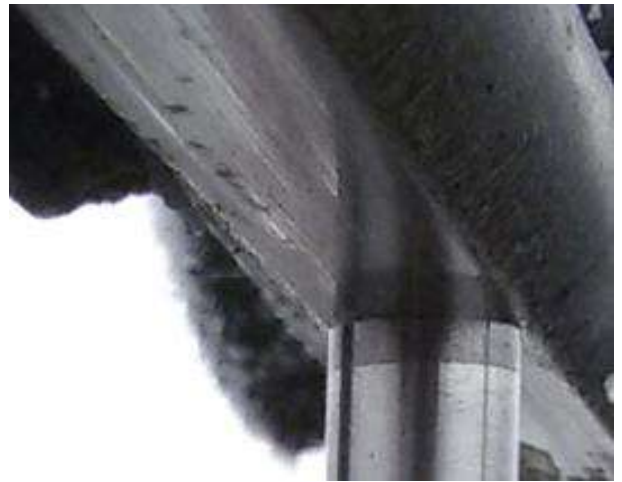
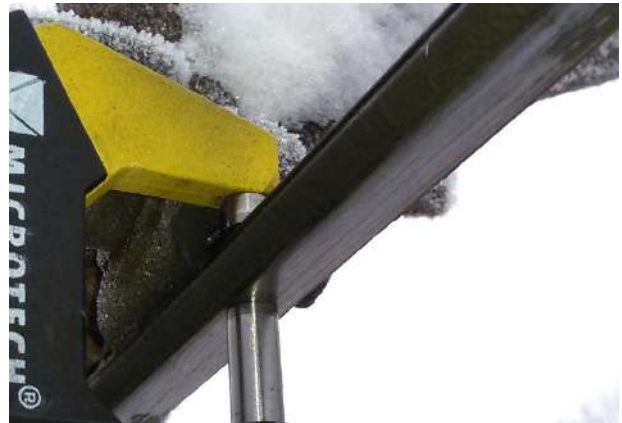
Рис. 2.3 – Фрагмент 20161130_093150.jpg.

Рис. 2.4 - Фрагмент 20161130_100156.jpg.

Рис. 2.5 – Фрагмент 20161130_101940.jpg.

Рис. 2.7 – Фрагмент 20161130_122306.jpg.

Аналіз представлених фотоматеріалів, які отримані до початку випробувань, дозволяє визначити, що на експериментальних ділянках поверхня контактного проводу має характерні пошкодження у вигляді глибоких борозн, виривів та раковин немає. В цілому поверхня має нерівномірний характер.

Графітізації контактної поверхні не спостерігається.

На рис.2.3...2.7 представлені фотографії фрагментів поверхні контактної проводу на експериментальних ділянках.

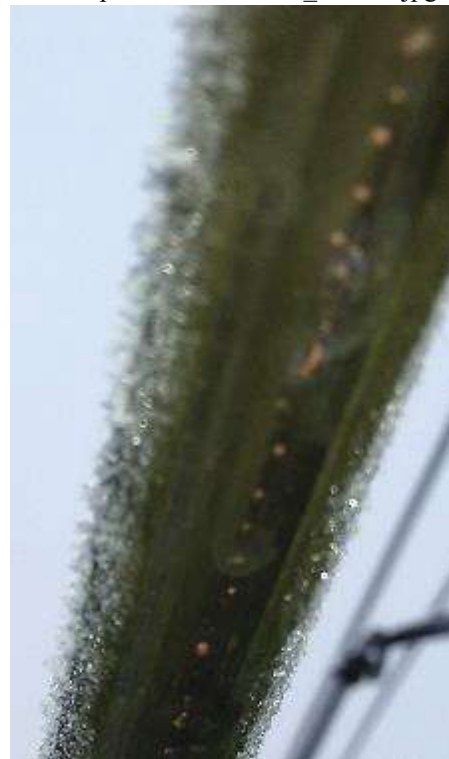
Рис. 2.6 – Фрагмент 20161130_101341.jpg.

На рис. 2.6 добре видно сліди мікрозварювань, що з'явилися на робочій поверхні контактної проводу в результаті роботи ковзного контакту в умовах ожеледі.

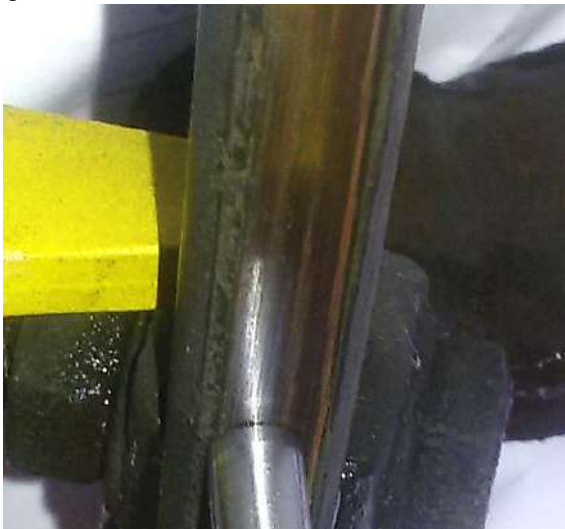
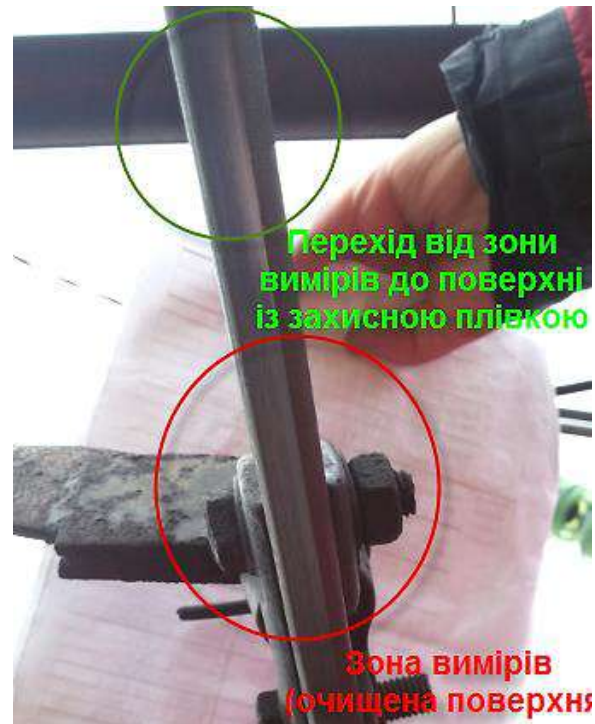
Рис. 3.1 – Фрагмент 20170330_093234.jpg.

Рис. 3.2 – Фрагмент 20170330_132821.jpg.

Аналіз представлених фотоматеріалів, які отримані наприкінці випробувань, дозволяє визначити, що на експериментальних ділянках робоча поверхня контактного проводу рівномірна, має стійку захисну плівку.

Робоча поверхня контактного проводу рівномірна, борозни «затягнуті» змащувальними матеріалами. Спостерігається графітізація поверхні.

На рис. 3.1, 3.2 представлені фотографії фрагментів поверхні контактного проводу на експериментальних ділянках.

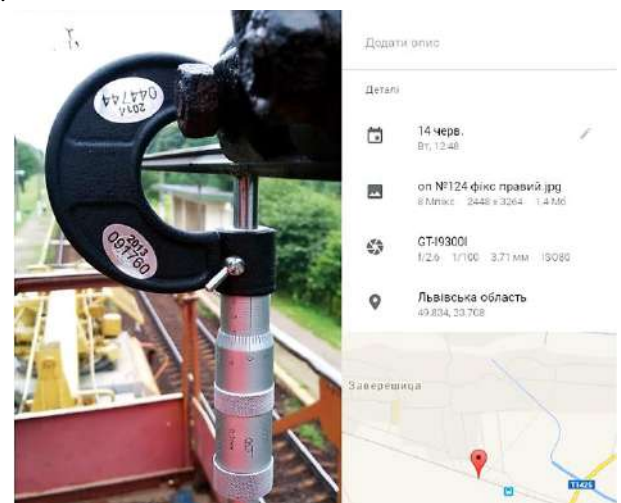
Рис. 4.1 – Фотографія виміру висоти контактного проводу з фіксацією координат по GPS.

На дільницях постійного струму було проведено 2 заміри: 14 червня 2016 року та 26 липня 2016 року. Заміри виконані мікрометром МК-25-01-0,01 № Ц7389 (дата повірки 15.12.2016 р., належність ИЛПС ДІПТ). В процесі заміру за допомогою фототехніки фіксувався стан робочої поверхні контактного проводу, а також координати точки проведення замірів (за допомогою GPS) (рис. 4.1).

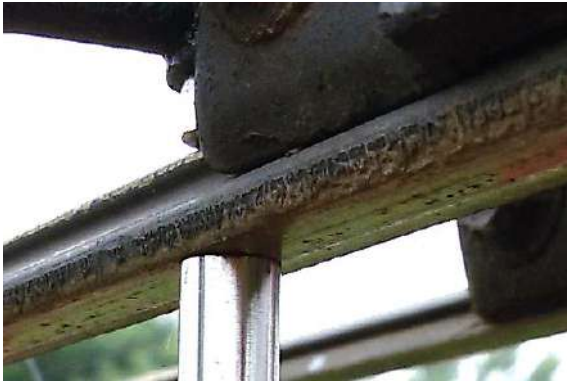
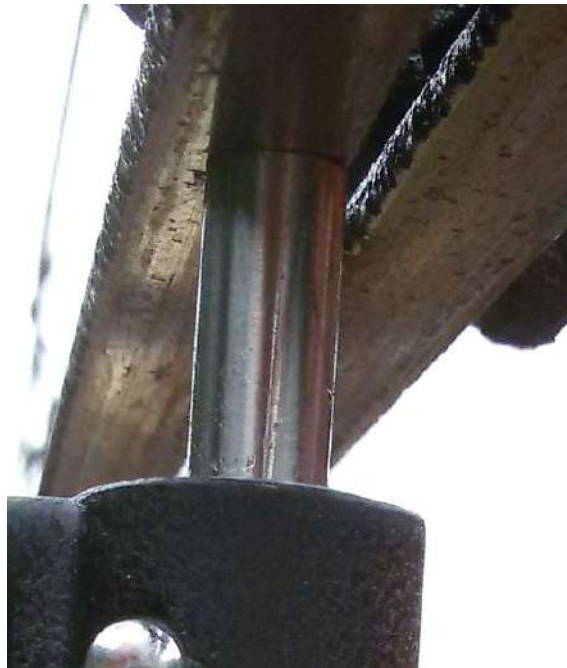
Рис. 4.2 – ОП №11 фіксатор правий

Рис. 4.3 – ОП №122 фіксатор правий

Аналіз отриманих фотоматеріалів дозволяє визначити, що на експериментальних ділянках робоча поверхня контактної провід досить сильно зношена, має значну шорсткість, глибокі задири та борозни з вивівами міді.

Контактний провід на ділянці «Городок – Затока – Мшана» регіональної філії «Львівська залізниця» ПАТ «УЗ» знаходиться в експлуатації близько 30 років. Відомо, що при тривалій експлуатації мідних контактних провідів в парі з мідними, мідно-графітовими та керамічними накладками полозів струмоприймачів провід втрачає міцність, фізико-хімічні та механічні властивості, що і спостерігається на вказаній ділянці.

На рис. 4.2, 4.3 представлені фотографії фрагментів поверхні контактної провід.

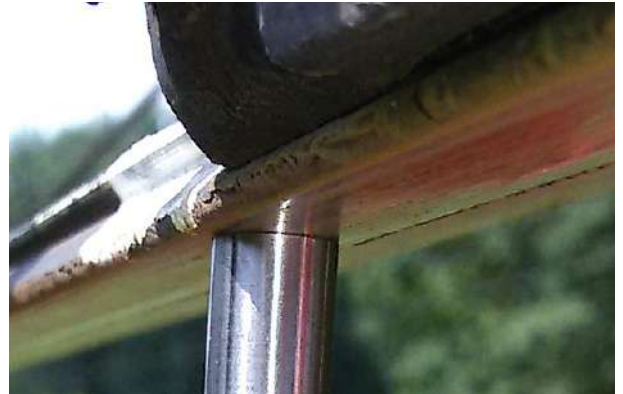
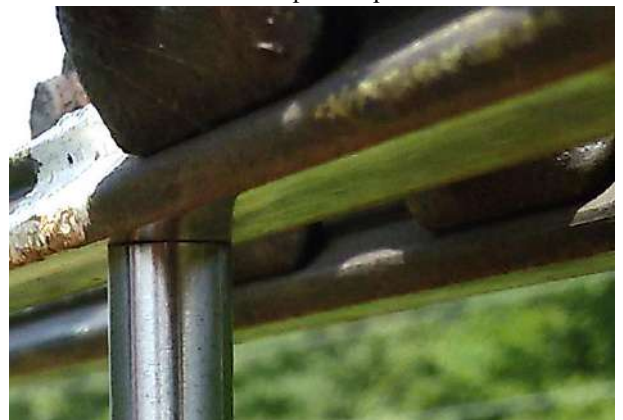
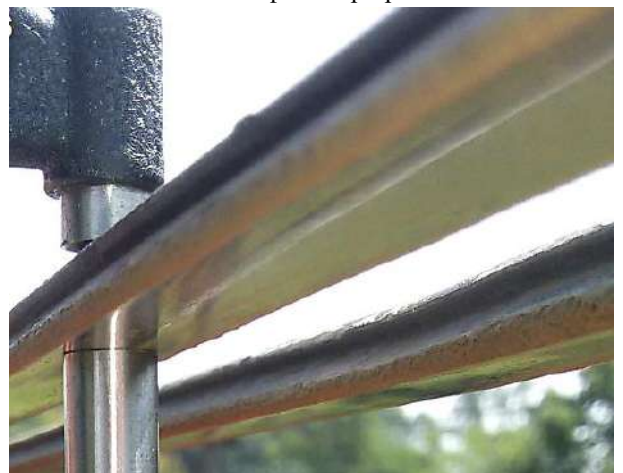
Рис. 5.1 – ОП №133 фіксатор лівий

Рис. 5.2 – ОП №7 фіксатор правий

Рис. 5.3 – ОП №133 фіксатор правий

Аналіз отриманих фотоматеріалів, які отримані наприкінці випробувань, показує, що робоча поверхня контактної провід рівна, жирна та відблискує, покрита захисною струмопровідною плівкою, всі борозни та вивіви заповнені глобулами вуглецю, які захищають контактний провід від зносу.

Це явище пояснюється тим, що основною складовою матеріалу нового типу накладок є багаточасова глобула вуглецю, структура якої

активна в окисно-відновлювальних реакціях, а також володіє сорбуючими і каталітичними властивостями та має високу симетрію й стабільність. Висока міцність захисної плівки пояснюється міцним з'єднанням глобули вуглецю з матеріалом контактної провладу, що до того ж різко знижує втрати електричної енергії в ковзному контакті.

На рис. 5.1...5.3 представлені фотографії фрагментів поверхні контактної провід.
