## МЕТОДИ ТА ПРИЛАДИ КОНТРОЛЮ ТЕХНОЛОГІЧНИХ ПАРАМЕТРІВ

### ОСНОВНІ АСПЕКТИ РЕМОНТУ ТА КОНТРОЛЮ ЯКОСТІ ПІДЗЕМНИХ ТРУБОПРОВОДІВ

Є. І. Крижанівський<sup>1)</sup>, М. С. Полутренко<sup>1)</sup>, О. Ф. Іткін<sup>2)</sup>, О. М. Марчук<sup>2)</sup>

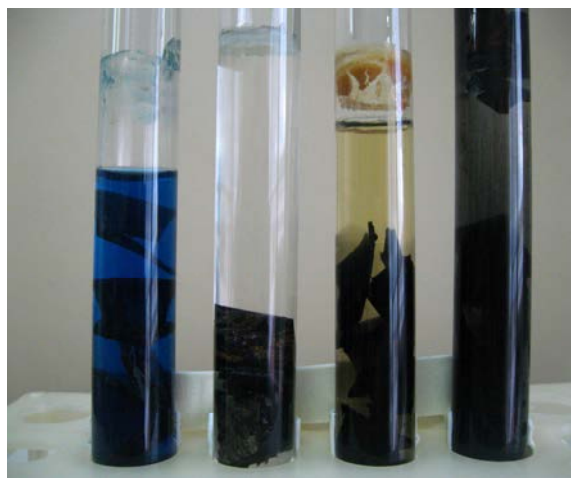
**Рисунок 3 – Фото виділених бактерій з пошкоджених праймерів**

На рис.3 представлено фотографії виділених бактерій різних фізіологічних груп. Аналіз представлених даних на рис. 2 і рис. 3 показав, що незалежно від регіону прокладання магістральних газопроводів із всіх досліджених праймерів виділено чотири групи бактерій.

а – денітрифікувальні бактерії (ДНБ);  
б – вуглеводеньокиснювальні бактерії (ВОб);  
в – залізвідновлювальні бактерії (ЗВБ);  
г – сульфатвідновлювальні бактерії (СВБ)

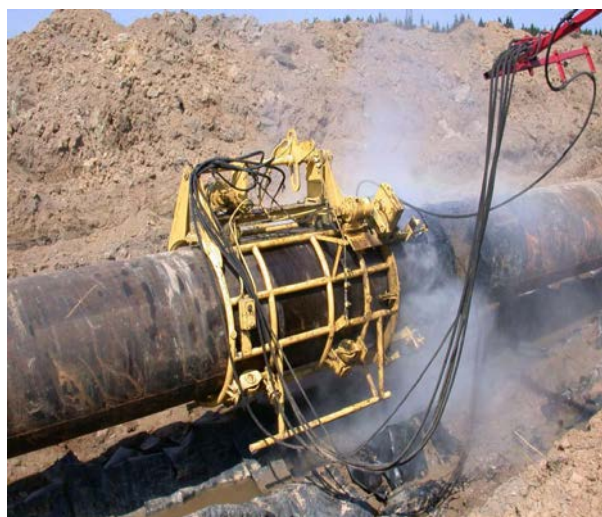
Рисунок 8 – Універсальна самохідна машина для видалення старої ізоляції

Видалення старого ізоляційного шару проводиться зокрема механічними щітками, або скребками, а також для цього може бути застосоване водострумине або абразивострумине видалення зовнішньотрубними пересувними машинами 11 (рис. 8).
