ВПЛИВ БАГАТОРАЗОВО ПОВТОРЮВАНИХ НАВАНТАЖЕНЬ НА МІЦНІСТЬ БАЗАЛЬТОБЕТОННИХ ЗРАЗКІВ БАЛОК

INFLUENCE OF MANYFOLD CYCLIC DYNAMIC LOAD ON THE STRENGTH OF BASALT CONCRETE BEAMS

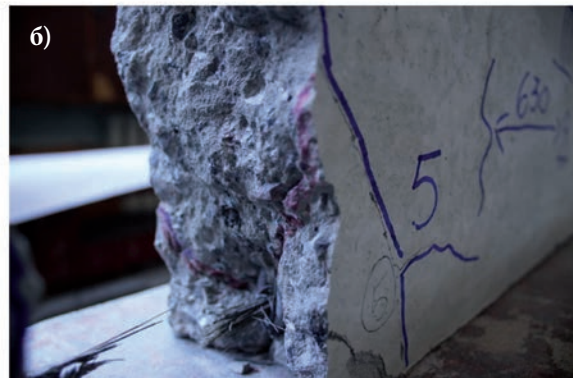
Рис. 3. Руйнування зразка балки, армованої стержнем базальтопластикової арматури $\emptyset 8$, після 2 млн. циклів а) загальний вигляд зруйнованого зразка; б) крупний план руйнуючої тріщини

III Б – 1 ($\emptyset 8$): навантаження на обидва зразки здійснювали із кроком 200 кгс. Т1 - при навантаженні 1140 кгс; Т2 – при 1200 кгс; Т3 – 1400 кгс (шириною 0, 2мм); Т4 – 1400 кгс; Т5 – при 1400 кгс; Т6 – при 1730 кгс. Далі балку знову навантажували до рівня 1700 кгс, після чого утворилася Т7 і навантаження впало до 1460 кгс. Зразок зруйнувався за шостою тріщиною (Т6). Максимальну ширину розкриття тріщин спостерігали у Т7 при навантаженні у 2000 кгс – 3,0 мм.

III Б – 2 ($\emptyset 8$): Т1 при 1300 кгс (шириною 0,9 мм), після чого навантаження впало до 1000 кгс (ширина 0,8 мм); Т2 – при 1410 кгс; Т3 – при 1400 кгс; Т4 - при 1410 кгс. Далі балку знову піддали дії навантаження до рівня у 1410 кгс, після чого утворилася п'ята тріщина (Т5) і навантаження впало до 1300 кгс. При наступному навантаженні до рівня у 1400 кгс утворилася Т6. Найбільшу ширину розкриття тріщини було зафіксовано у Т3 при навантаженні 1250 кгс - 2,3 мм.

Руйнування обох зразків внаслідок розриву стержня базальтопластикової арматури (рис. 3 а, б).
