## ДОМ РУССОВА. ИСТОРИЯ И СОВРЕМЕННОСТЬ

**Кадурина А. О.**, к. арх., доцент кафедры основ архитектуры и дизайна архитектурной среды  
**Мазуренко Т. Н.**, студентка 5-го курса Архитектурно-художественного института  
*Одесская государственная академия строительства и архитектуры*  
Тел. (048) 720-66-72

**Аннотация.** В статье исследована история дома Руссова в городе Одесса, – с момента проектирования до настоящего времени. Изучены историко-краеведческие и архитектурно-художественные аспекты создания объекта. Проанализированы методы реконструкции и реставрации на примере Одессы, техническое состояние дома Руссова на сегодняшний день и, как следствие, варианты его «трансформации» в обозримом будущем.

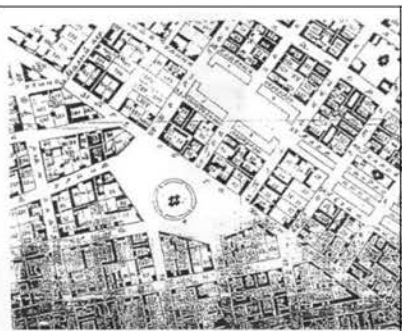
Рис.1. Генплан Одессы, 1828 г.

Уже в начале XIX столетия Соборную площадь окружают многочисленные постройки. Из генерального плана города Одессы, составленного архитектором Г. В. Торричелли (рис.1) в 1828 году, видно, что в квартале между улицами Дворянской и Преображенской, насчитывается семь участков (№60 - 66). На углу ул. Преображенской обозначена Гауптвахта, официально – канцелярия или управление одесского военного коменданта (1817—1818 гг., арх.И. Круг), за гауптвахтой незастроенный участок, продолжаемый зданием Г-образной формы, принадлежащий Георгу Лаубаху. Территорию нынешних дворов № 19 и № 21 частично занимало здание, принадлежащее семейству Гек. В рамках конца 1840-х и начала 1870-х гг. в промежутке между гауптвахтой и домом Гека вписался дом барона Стурта, а между домами Гека и Лаубаха – дом Германсона.

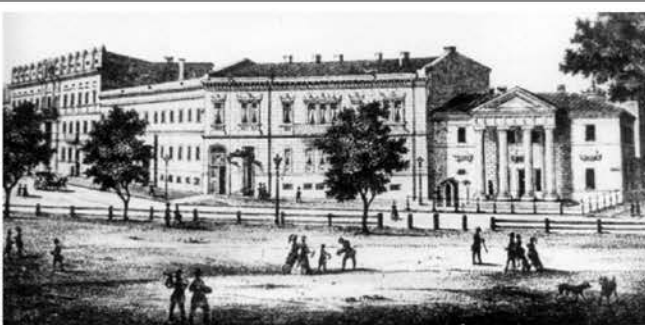
Рис.2. Вид на угол ул. Садовой и Преображенской. 1869 г.

На гравюре 1869 года (рис. 2) хорошо видны все пять первых строений, примыкающих к углу Преображенской. В 1886 г. управление военного коменданта упразднили, и здание Гауптвахты постепенно пришло в упадок. В 1888 году его приобрёл «под снос» Бенгард Либман, занимающийся производством хлеба и сдобы, и на его месте началось строительство доходного дома с пекарней и кондитерской на первом этаже (рис. 3). К осуществлению этого замысла Либман привлёк выдающегося архитектора Э. Я. Меснера. Через 10 лет, на месте бывших домов Гека и барона Стюарта по заказу известного миллионера, коллекционера и мецената А.П.Руссова к дому Либмана примкнул рассматриваемый нами объект (рис. 4, 5). В обществе изящных искусств А. П. Руссов познакомился с будущими архитекторами своего дома – В. Шмидтом и Л. Черниговым [1].

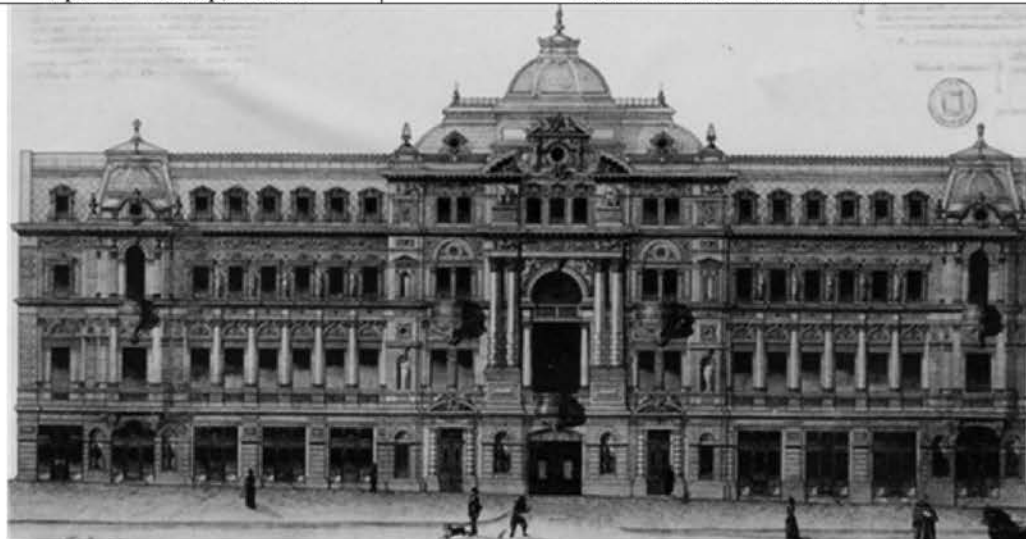
Рис.5. Главный фасад дома Руссова. Арх. В. Шмидт и Л.Чернигов, 1887 – 1898 гг.

Композиционно фасады решены в стиле эклектики периода историзма – «необарокко». Большие объёмы удачно сочетаются с разнообразным барочным декором. Центральная и крайняя оси симметричной композиции главного фасада закреплены архитектурными доминантами, которые увенчаны шатрами. Богато украшенные эркеры по крайним осям и массивная шатровая композиция в центре дополняются изысканным, утончённым орнаментом, лепными картушами, наличниками, которые обогащают пластику фасада игрой света и тени. Декоративное убранство главного фасада решено одесскими архитекторами под влиянием творчества выдающегося мастера архитектуры «барокко» – Бернини. Разнообразие архитектурно-декоративных средств, не перегружая фасад, придают экстерьеру здания оригинальность и неповторимость восприятия. Скульптурные элементы для фасадной композиции были изготовлены в мастерской известного скульптора Б. В. Эдуардса (рис.6). Планировочная структура помещений основывается на секционной схеме, главное композиционное ядро которой занимают 2-маршевые мраморные лестницы и лифт. Вспомогательные лестницы – 2-маршевые и винтовые расположены в торцах здания, вход в которые осуществляется через двор. Помещения парадного назначения для более состоятельных арендаторов выходят оконными проёмами на главный фасад здания. Для менее комфортабельных дешёвых квартир отведена часть дома, ориентированная во двор. Помещения этой части расположены в двух уровнях каждого этажа, таким образом, со стороны двора здание имеет 8 этажей меньшей высоты. Лаконический вид дворовых фасадов определяет утилитарное назначение двора.

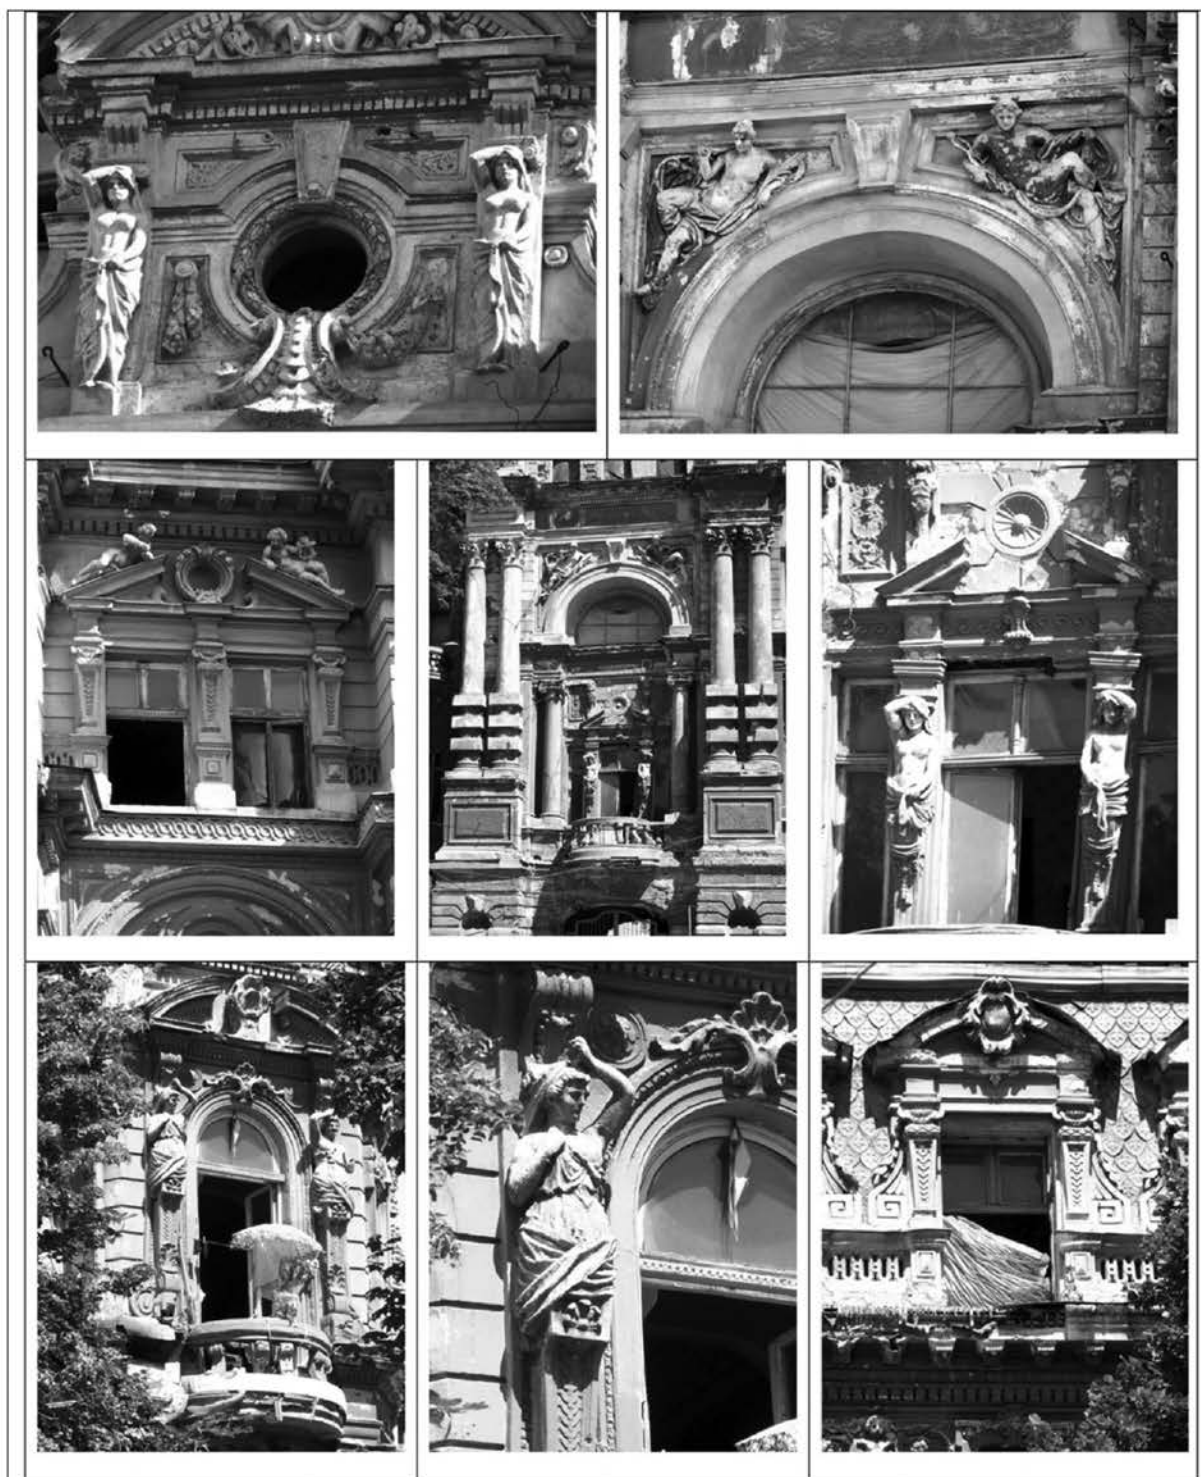
Рис. 6. Архитектурные детали на фасаде дома Руссова.  
Арх. В. Шмидт и Л. Чернигов, 1987 – 1998 гг.  
Скульптор Б. Эдуардс. Фото 2006 г.

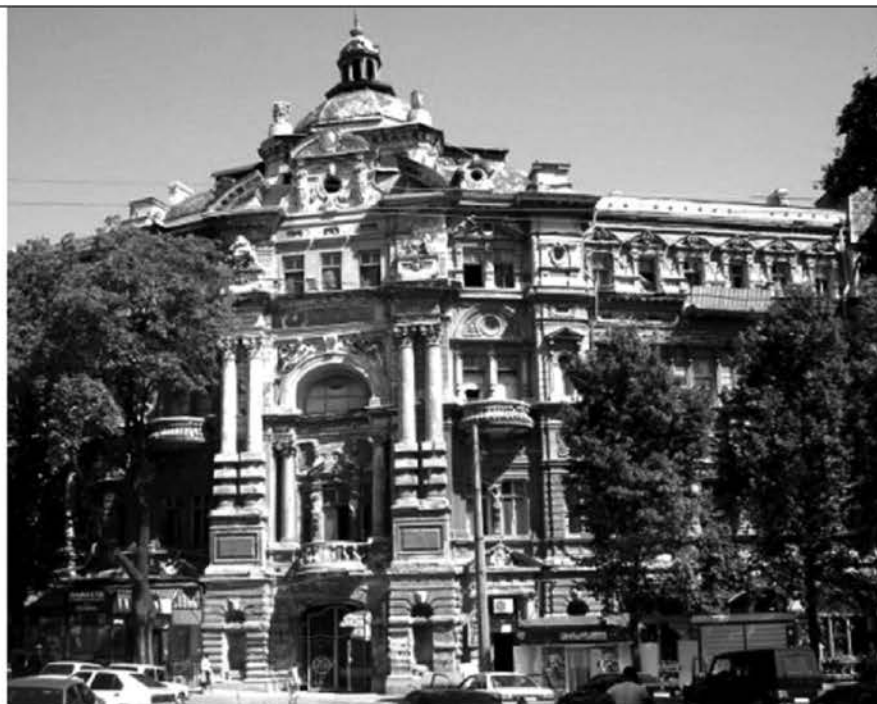
Рис.9 . Дом Руссова. Фото 2007 г.

На сегодняшний день техническое состояние здания оставляет желать лучшего: мрамор на ступеньках обломан, поручни тоже, со стен свисают электропровода, лифт не работает, машинное помещение стало мусорной свалкой, стёкол в окнах нет, крыша и башенка укреплены подпорками, во всех дверных и оконных проёмах тоже стоят деревянные распорки. Необходимость реабилитации здания очевидна.

В 2006 году была проведена экспертиза, согласно заключению, здание находилось в аварийном состоянии и нуждалось в немедленной реконструкции. В акте осмотра технического состояния памятника от 14 июля 2006 года инженер-конструктор фирмы «Архпроект-МДМ» Босый П. Ю. указал во всех пунктах «неудовлетворительно». Техническое состояние цоколя и отмостки, наружных стен, несущих конструкций крыши и кровли, купола, балконов, декоративного убранства в плачевном состоянии были ещё три года назад.

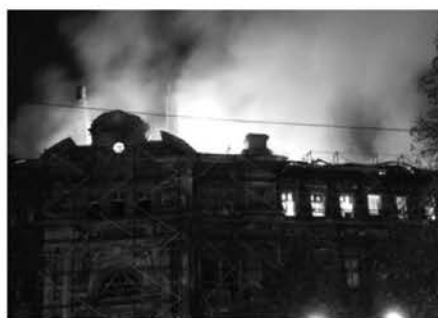
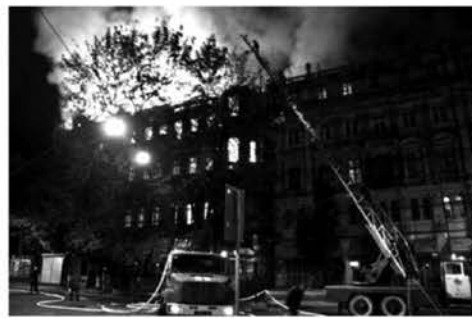
Рис.10 . Дом Руссова во время пожара 29.10.2009 г.

Судьба дома Руссова во многом напоминает судьбу «Спартака». Еще в 2004 году – большая часть здания была передана в собственность инвестору – фирме «Реставратор», который обязан был провести реставрационные работы. В качестве «бонуса» компания получила под реабилитацию и застройку весь квартал по улице Садовой. ВАТ «Реставратор» практически сразу перепродал техническую документацию на реставрацию дома компании «Стройинвестгрупп». Но компания так и не приступила к реставрационным работам. Одесская мэрия намеревалась подать в суд на инвестора, если он не выполнит свои обязательства по реставрации дома Руссова. После установки лесов, ссылаясь на нехватку средств, он отказался продолжать реставрацию. В 2006 году после получения заключения экспертизы на первоочередные работы для реабилитации самых проблемных мест – перекрытий между 3 и 4 этажом и укрепления башни на крыше и самой крыши управление охраны объектов культурного наследия выделило 300 тыс. грн. Все это и стало основанием 27 октября 2009 года отменить решение исполкома Одесского городского совета о разрешении компании ООО «Реставратор» на реконструкцию памятника архитектуры (подписанное в 2004 году). Было принято решение реставрировать дом Руссова без участия инвесторов, выделив для этого из городского бюджета около 1 млн. грн. на первоочередные работы по сохранению памятника архитектуры. Через 2 дня 29 октября в 21.15 в здании начался пожар (рис.10). Пожаром было охвачено все здание, кровля и башенка с куполом сгорели дотла и обрушились первыми, разрушились перекрытия и элементы стен. По экспертному заключению сотрудников МЧС на месте пожара обнаружено два независимых, пространственно несвязанных между собой очага пожара, в центральной части чердачного помещения и в восточной части третьего этажа [7].

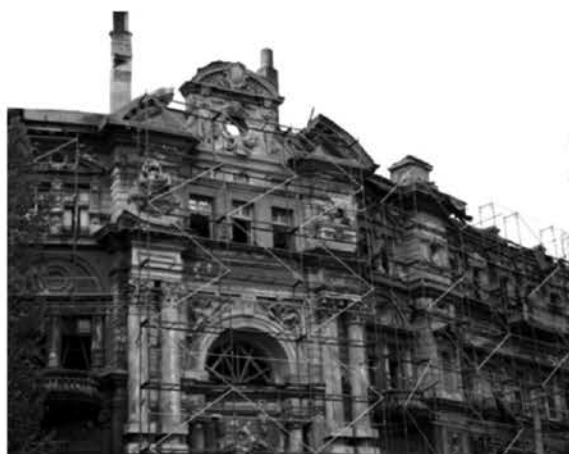
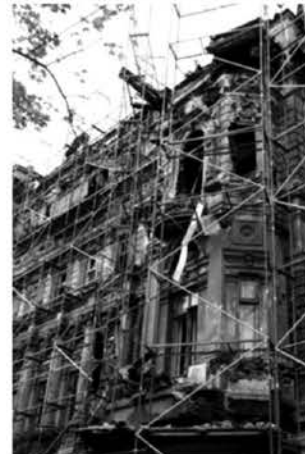
Рис.11 . Дом Руссова после пожара. Фото 2009 г.
