ГОРОД ШЕКИ – ПРОБЛЕМЫ СОХРАНЕНИЯ АРХИТЕКТУРНОГО НАСЛЕДИЯ И РЕГЕНЕРАЦИИ ИСТОРИЧЕСКОЙ СРЕДЫ

Гаджиева С. Х., канд. арх., доцент кафедры «Архитектурные конструкции и реставрация памятников»

Азербайджанский Архитектурно-Строительный Университет

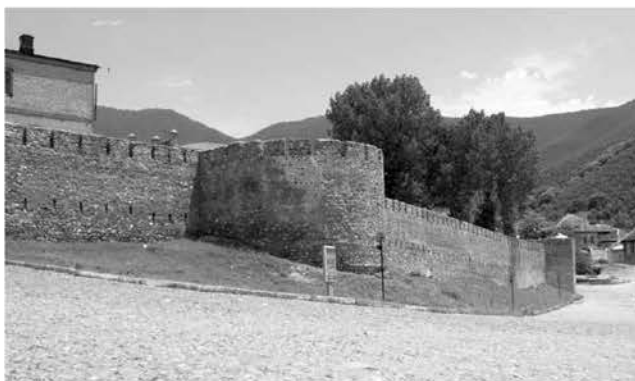
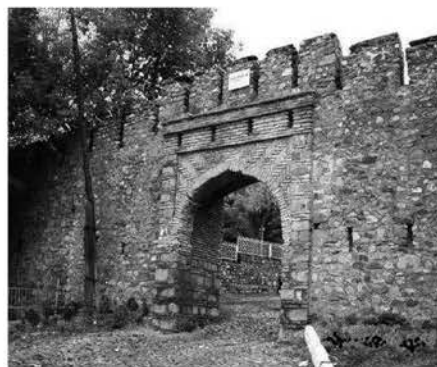
Рис.1. Шекинская крепость, Историко-Архитектурный заповедник «Юхары баиш»

В качестве другого примера можно привести здания на территории Шекинской крепости, которые недавно были переданы местным художникам под мастерские. В данном случае приспособление было ограничено созданием минимальных условий для работы, что не повредило самому памятнику.
