## ПОРТАЛИ УСПЕНЬСЬКОЇ ЦЕРКВИ У ЛЬВОВІ. ПРОБЛЕМА РЕСТАВРАЦІЇ

**Чень Л. Я.**, к. арх., старший викладач

**Анотація.** Розглянуто особливості пластичного оздоблення порталів Успенської церкви у Львові. Розроблено комплексні заходи реставрації порталів.

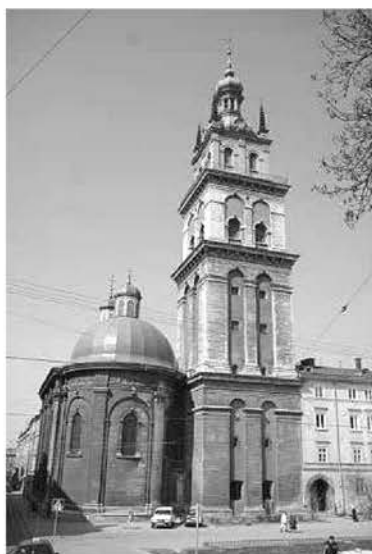
Рис.1. Комплекс Успенської церкви у Львові

Успенський храм відкритий для огляду зовні зі сторони вулиць Підвальної та Руської. Величний об'єм церкви складається з короткого прямокутного західного нартекса з хорами на другому ярусі, тридільної чотиристовпно видовженої нави та напівкруглої вужчої апсиди, розташованих на одній осі. Храм увінчаний трьома сферичними банями з високими ренесансними ліхтарями й маківками. В архітектурному декорі фасадів храму використано елементи ренесансної ордерної системи: стіни розчленовані тосканськими пілястрами на симетричні поля, в кожне з яких вписано глухі півциркульні арки з ритмічно розміщеними вікнами з архівольтами. Під енергійно окресленим карнизом тягнеться доричний фриз, в якому тригліфи чергуються з метопами. Поля метопів доричного фризу заповнені різьбленими в камені стилізованими розетами і сюжетними композиціями на біблійні і євангельські теми (рис. 1).

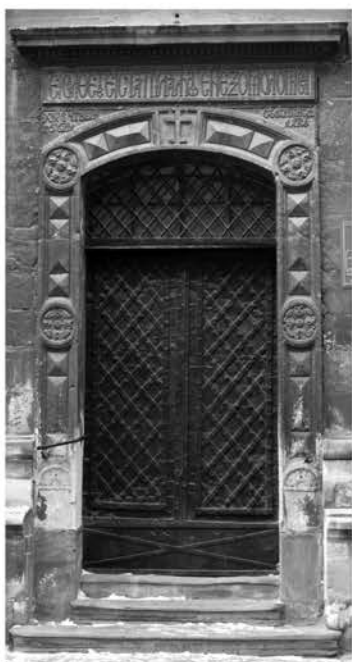
Особливістю є дещо несподівано в пропорційному відношенні, але виразно вирішений південний портал (рис.3а). Асиметрично розміщений, невеликих розмірів портал контрастує з величавими формами фасаду Успенського храму. Монументальний портал з півциркульною перемичкою, декорований обрамленням, обробленим діамантовим рустуванням, що чергується з розетами стилізованої розкритої квітки. Портал завершується лінійним сандриком, оздобленим майстерно вкомпонованими слов'янськими надписами (рис. 3б).

Рис. 3а. Південний портал  
Успенського храму

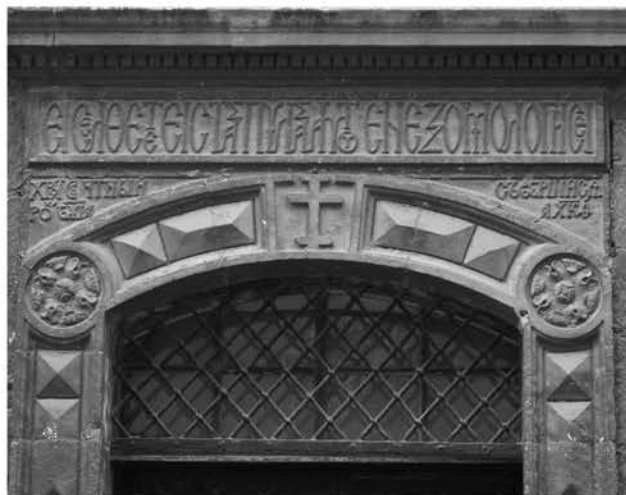
Рис. 3б. Фрагмент південного portalу

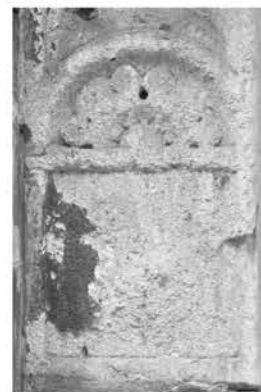
При обстеженні portalу виявлено значні ушкодження (рис. 3в): надзвичайно сильної дії вивітрення каменю зазнали розети в нижній частині portalу до висоти 50 см, механічні ушкодження (відколи каменю, відбиті частини обрамлення), висолі. Щоб запобігти подальшому руйнуванню portalу, необхідно провести реставраційні заходи: розчистити поверхню каменю від забруднень, висолів, залишків цементу; провести гідрофобізацію portalу; провести знесолення каменю; допастувати механічні пошкодження каменю.

Рис. 3в. Пошкоджені деталі південного portalу

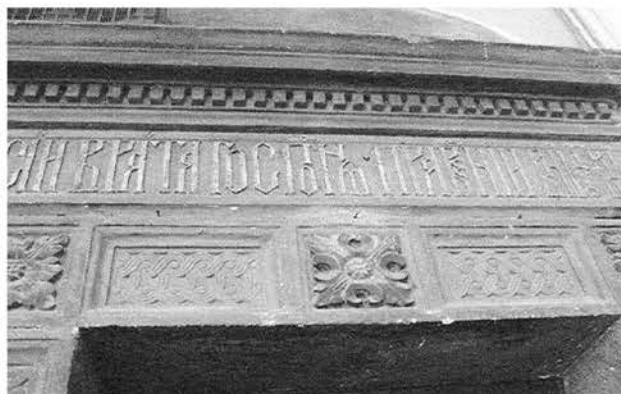
При обстеженні portalу виявлено наявні ушкодження: вивітрювання каменю, тріщини та відколи каменю (рис. 4б, 4в). З метою захисту від подальшого руйнування необхідно провести такі реставраційні заходи: розчистити поверхню каменю від забруднень, висолів, різних плям; тріщини зашпаклювати складним вапняним розчином з наповнювачем кам'яного порошку (пісковик); провести знесолення каменю; допасувати механічні пошкодження каменю.

Рис. 4б. Фрагмент portalу з пошкодженим карнизом

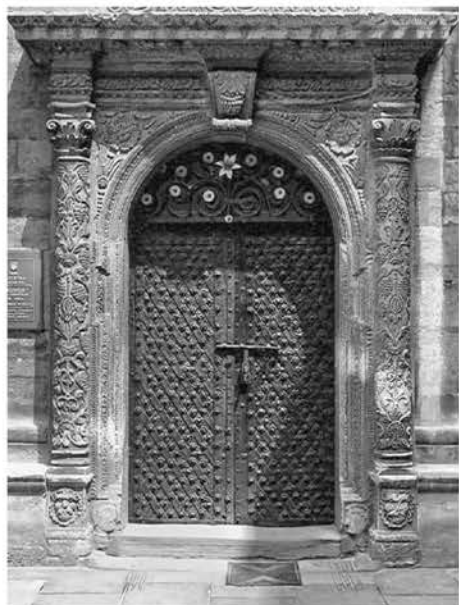
Оздоблений порталом вхід до каплиці вважається найкращим у Львові різьбленим порталом (рис. 5а). В порталі, виготовленому із замкового каменю в стилі ренесанс, вражають бездоганні пропорції та гармонія та багатство орнаментики, що свідчить про високу майстерність митців епохи ренесансу. Портал виготовлений з білого вапняку, ймовірно з найближчих копалень Львівської області (можна припустити, що теперішній чорний

Рис. 5а. Портал Трисвятительської каплиці

Основу художньої виразності порталу становлять вдало знайдені співвідношення його архітектурних форм. Профільована арка дверей з шляхетно різьбленим замковим каменем органічно поєднуються з багато різьбленим декоративним антаблементом, що опирається на симетрично розміщені різьблені півколони. Вишукана кам'яна різьба, в якій перегукуються притаманний українському декоративному мистецтву мотив соковитих грон виноградної лози та пишний рослинний орнамент. На центральній осі порталу розташований кронштейн, на якому вирізьблено виноградне гроно. Симетрично розміщені півколони порталу рясно вкриті рослинним орнаментом і увінчані капітелями коринфського ордеру. Завершується портал лінійним орнаментованим сандриком. Вражають майстерно виконані двері, густо всипані об'ємними розетками, прекрасний взірець львівського ковальського мистецтва. На особливу увагу заслуговують маскарони левів, на базах колон, обидва леви різні за характером, несиметричні. Рельєфні профільні зображення чоловічих голів, ймо-

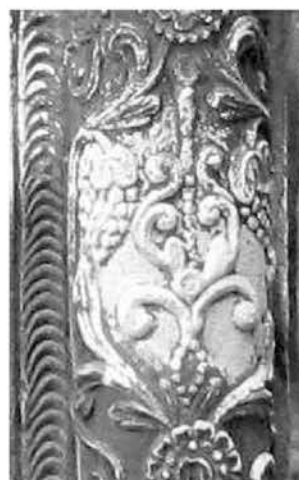
Рис. 5б. Пошкоджений фрагмент орнаментики на півколоні порталу Трисвятительської каплиці

На portalі присутні механічні пошкодження і втрати, особливо на карнизі сандрика, відбиті частини капітелей, частково орнаменту колон і профілювання баз колон. На висоті 130–140 см. присутні механічні пошкодження (втирання каменю). Сильної дії вивітріння зазнали маскарони левів та портрети чоловіків, до висоти 20–30 см. (рис. 5б, 5в). Присутні біонарости, які мають негативний вплив на камінь. Проблема відведення води з portalу свідчить про присутні потоки на карнизі сандрика. Нижня частина portalу, яка тягне з ґрунту воду, спричинила засолення каменю (при попаданні в камінь сіль кристалізується і збільшується в об'ємі в три рази, внаслідок чого виникає закупорювання капілярів каменю з подальшим розтріскуванням і руйнуванням кам'яної основи). Щоб запобігти подальшій руйнації portalу, необхідно провести реставраційні і консерваційні заходи, зокрема: максимально витягнути воду і сіль, забезпечити відповідно нормальний дренаж; розчистити портал від біонаростів і бруду; взяти проби і провести аналіз для визначення кількості солей в камені; провести знесолення каменю; допастувати механічні пошкодження; провести заходи для запобігання повторній появі біонаростів і солей в камені.

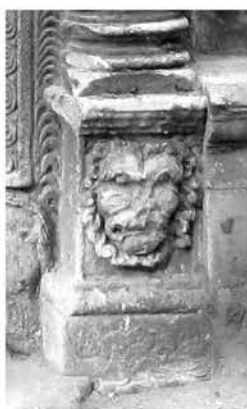
рис. 5в. Пошкоджені маскарони левів на базах півколонок порталу каплиці

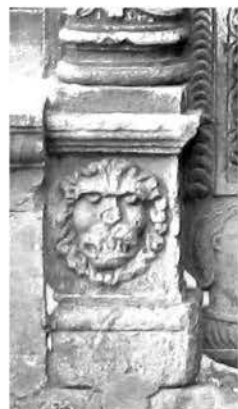
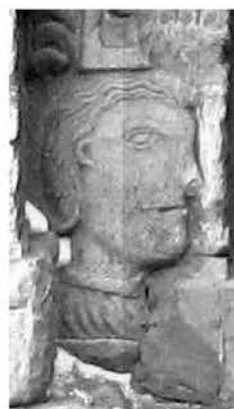
Рис. 5г. Пошкоджені чоловічі портрети на обрамленнях порталу каплиці
