## О РОЛИ ВОССТАНОВЛЕНИЯ ГИДРОИЗОЛЯЦИИ КОНСТРУКЦИЙ ПАМЯТНИКОВ АРХИТЕКТУРЫ ИЗ ИЗВЕСТНЯКА-РАКУШЕЧНИКА

**Аннотация.** Статья посвящена важности и необходимости восстановления гидроизоляции строительных конструкций из известняка-ракушечника в памятниках архитектуры г. Одессы. В статье рассматривается анализ инновационных технологий восстановления гидроизоляции, роль системы гидроизоляции в конструкциях из известняка-ракушечника.

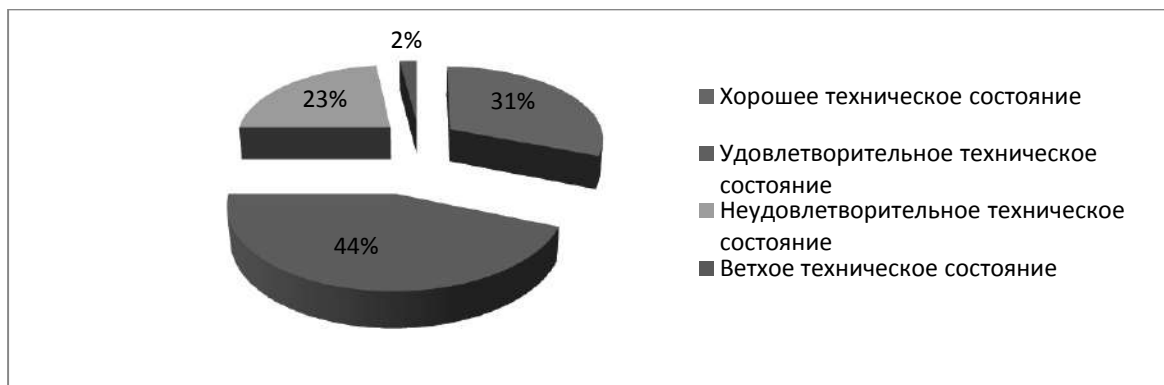
Остальные же 69% памятников культурного наследия в разной степени нуждаются в капитальном ремонте, восстановлении или замене конструкций и элементов здания (рис.1).

Рис.1. Техническое состояние памятников архитектуры г. Одессы.

На сегодняшний день в г. Одессе в официальный перечень памятников градостроительства и архитектуры внесено 700 зданий и сооружений. Только 31% из них находятся в хорошем техническом состоянии и не требуют капитальной реставрации и ремонта. Капитальный ремонт может производиться лишь на отдельных участках, имеющих относительно повышенный износ.
