ГЕОДЕЗІЯ НА ВАРТІ ПАМ'ЯТКИ АРХІТЕКТУРИ

Анотація. На стінах величної пам'ятки архітектури «Пасажу», розташованого в самому центрі Одеси, з'являються деформаційні тріщини, які загрожують руйнацією старовинної споруди. Виконані геодезичні спостереження дозволяють не тільки дати кількісну оцінку деформацій, виявити їх причини, прогнозувати подальші можливі деформації, але і надати гарантовані рекомендації для вжиття своєчасних заходів по забезпеченням подальшої безavarійної експлуатації «Пасажу».

Результати геодезичних спостережень за осіданням стінних деформаційних марок на будівлі «Пасажу» по вул. Дерибасівській в м. Одесі

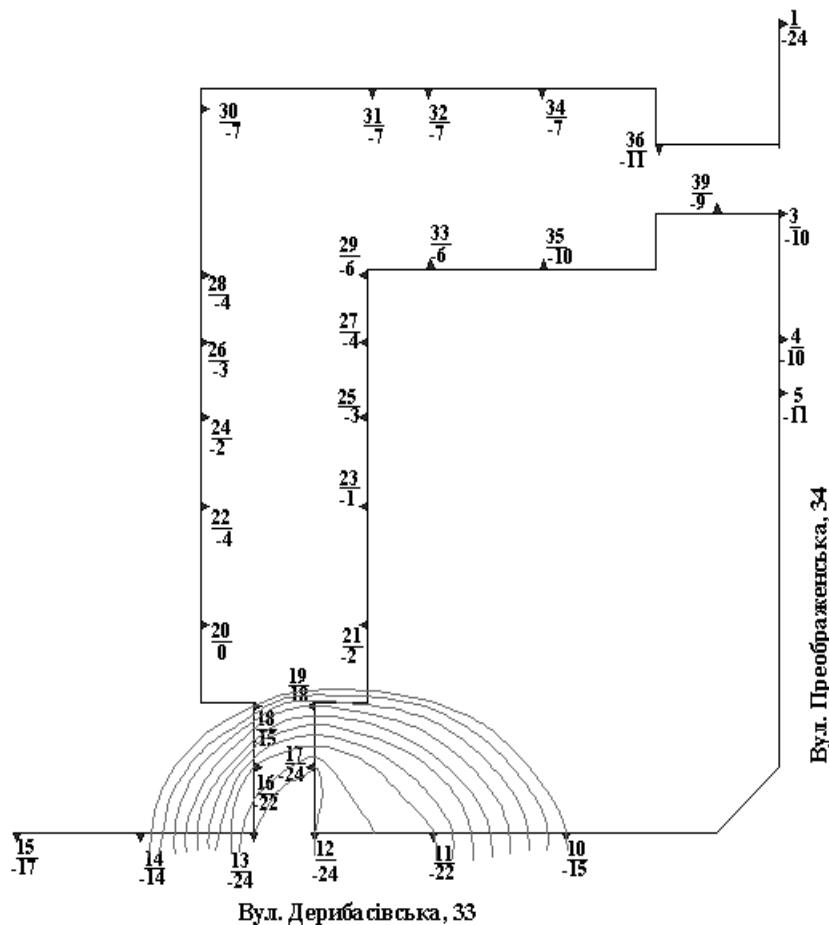
Рис. 1. Схема розміщення деформаційних марок

У 2009 році на стінах «Пасажу» візуально були виявлені деформаційні тріщини. З метою прогнозування деформацій і своєчасного прийняття запобіжних протиуринівних заходів у будівлю були закладені деформаційні марки (рис.1), і 2009 року геометричним нівелюванням II класу [3] визначено їх висоти, результати яких наведено в таблиці 1.

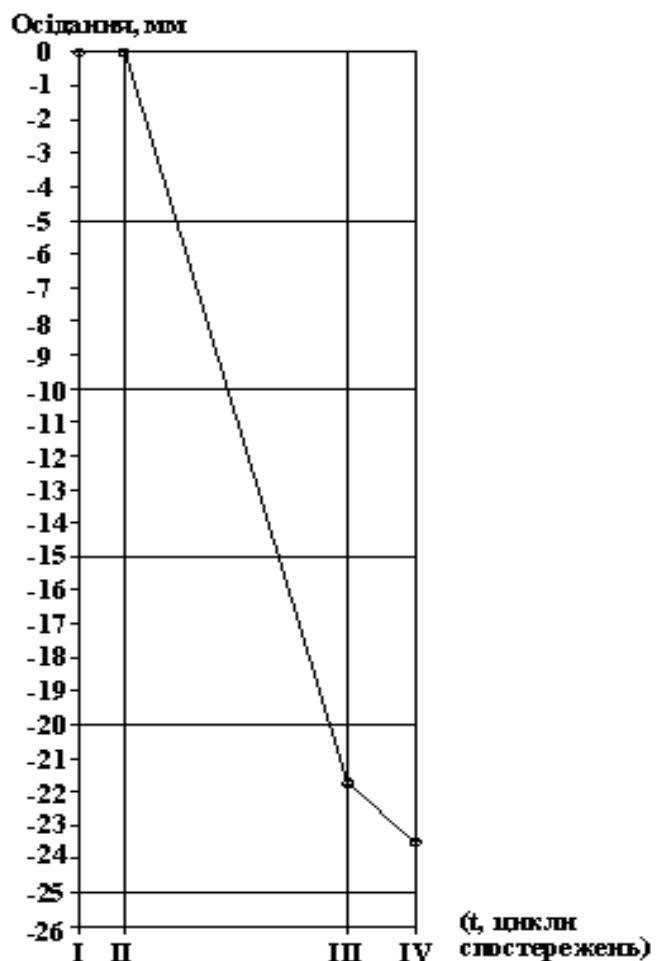
Рис.2. Середнє осідання марок № 12, 13, 16, 17

Другий цикл нівелювання через 25 днів виявив незначні осідання в межах точності спостережень. Тому наступний третій цикл виконали тільки 08.07.2015 року (рис.2).

На основі результатів геодезичних спостережень було зроблено висновок, що значні локальні осідання марок № 12, 13, 16, 17, пов’язані з замочуванням ґрунтів підвальних будівель через витоки з пошкоджених (зіпсованих) водонесучих комунікацій, які проходять з вул. Дерибасівської через вхід до «Пасажу». Цикл нівелювання 23.11.2016 р., проведений після реконструкції цих комунікацій, підтверджив відсутність подальшого осідання будівлі.

Однак для впевненого висновку з прогнозуванням можливих подальших деформацій було виконано апроксимацію осідання середнього арифметичного з чотирьох марок максимальних осідань.

Згідно з рис. 2 у відповідності із загальним виглядом експериментальної залежності середнього максимального осідання h_{cep} від часу спостережень необхідно методом найменших квадратів [1, 4] підібрати параметри квадратичної залежності типу

Екстремальне значення мінімуму цієї функції досягне 1 мм через 2,6 роки після четвертого циклу (23.05.2019 р.).

Аналогічно, за рекомендацією геодезистів було ліквідовано витоки з водонесучих комунікацій, які проходять з вул. Преображенської через другий вхід до «Пасажу», чим призупинено деформаційні процеси другого входу будівлі.

1. Осідання мало локальний згасальний характер і при відсутності додаткових агресивних впливів закінчиться через 2,6 роки, збільшившись на 1 мм.
2. Рекомендації щодо реконструкції водонесучих комунікацій були достатньо дієвими і виконані в повному обсязі.
3. Безаварійну експлуатацію будівлі гарантують лише періодичні цикли геодезичних спостережень.
