### ХРАМ-РОТОНДА СВ. ПАРАСКЕВИ СЕРБСЬКОЇ В С. ЗОЗУЛЯНИ РИБНИЦЬКОГО РАЙОНУ ПРИДНІСТРОВСЬКОГО РЕГІОНУ РМ XVIII – КІН.ХІХ СТ.

**Анотація.** В статі проведено комплексне дослідження ротонди в селі Зозуляни Рибницького району Придністровського регіону РМ, виявлено етапи побудови та архітектурно-композиційні особливості. Оскільки ця територія не досліджена з архітектурної точки зору і маловивчена археологами, основним завданням стало на основі аналізу, натурних обстежень, архівних, іконографічних та картографічних матеріалів і спогадів мешканців звернути увагу на архітектурну та історичну значимість сакральних пам'яток, а також на незадовільний стан досліджуваної пам'ятки і нефаховий підхід до реставрації об'єкта. У процесі дослідження було виявлено 4 етапи побудови церкви-ротонди св. Параскеви Сербської, кожен з яких представлений на графічній гіпотетичній реконструкції. Використовуючи обміри ротонди, вдалося провести аналіз архітектурно-просторової композиції, на основі чого було зроблено висновки про спадкоємність кам'яного храму плетньовому. В результаті були запропоновані заходи щодо збереження, консервації і подальшої реставрації об'єкта.

**ST. PARASKEVA SERBSKA'S; ROTONDA IN ZOZ

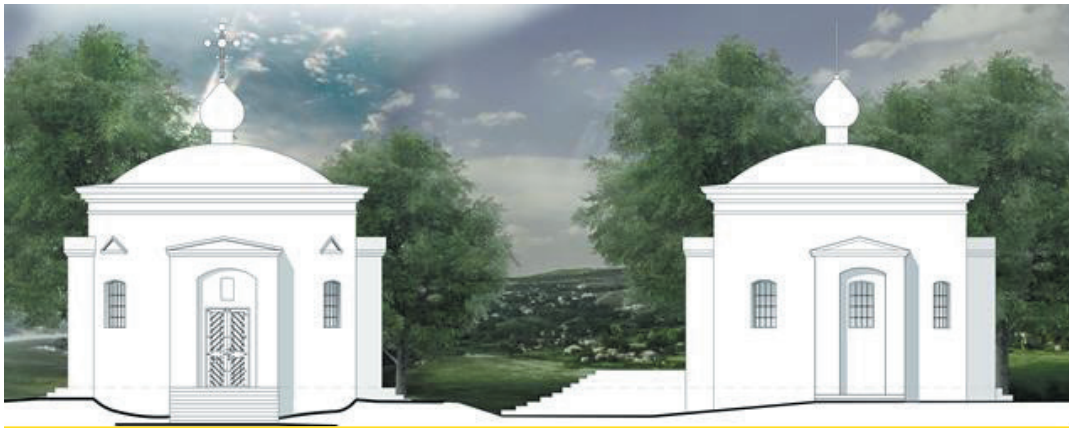
Іл. 1. Гіпотетична графічна реконструкція церкви на II етапі існування за аналізом кладки і аналогами

**II етап – закладка храму – 1845.** З Подільських єпархіальних відомостей відомо, що кам'яна церква в селі Зозуляни була закладена в 1845 році [2, с. 82; 3, с. 27]. Та ж дата фігурує в польському географічному словнику [4, с. 664]. Церква споруджена на кошти парафіян і стараннями священика Симеона Лозинського [2, с. 82; 3, с. 27]. Згодом церква отримує вигляд круглої ротонди з ризалітами по осі південь – північ, яка дійшла до наших днів. Зозулянська ротонда центричної композиції, перекрита півсферичним куполом, що опирається на зовнішні стіни. Внутрішній простір церкви Св. Параскеви Сербської сприймається єдиним цілим. Внутрішнє середовище ротонди не має висотного розкриття, увесь інтер'єр відкритий для глядача. Апсида вітваря, у вигляді півкола, займає половину східної частини храму. Циліндрична цілість внутрішнього простору з півкруглими

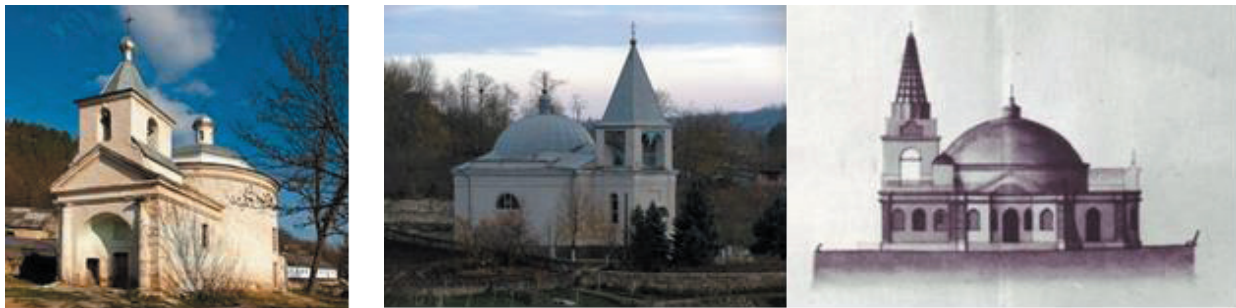
Іл. 3. Місцеві аналоги (зліва направо): храм Параскеви Сербської у с. Валя-Адинке; Храм Михайла Архангела у с. Строїнці; Храм Андрія Первозваного у м. Тирасполі (не зберігся)

**III етап – перебудова, добудова – 1895.** В 1895 р. до храму із заходу прибудовують дзвіницю за вимогами Синоду до загального образу церкви: будь-які куполи замінюють на цибулинні, до церкви прибудовують дзвіницю з гострим шатровим дахом тощо [2, с. 82; 3, с. 27]. Про добудову також свідчить різна кладка (різні розміри і принципи кладки) загального об'єму церкви і об'єму дзвіниці, продовження карнизу в об'ємі останньої (див. іл. 2 і 3), а також використання цегли в напівцикульній перемичці другого ярусу прибудованої дзвіниці. Є.Сіцінський зазначає: «...у входа придѣлана каменная лѣстница с кирпичными узорчатými перилами» (частина геометричного орнаменту читається з лівого торця перил на фото руїн (іл. 2). Згодом півцикульні вікна замінюють прямокутними, а завершення вікон з циркульних стають прямокутними (іл. 3).

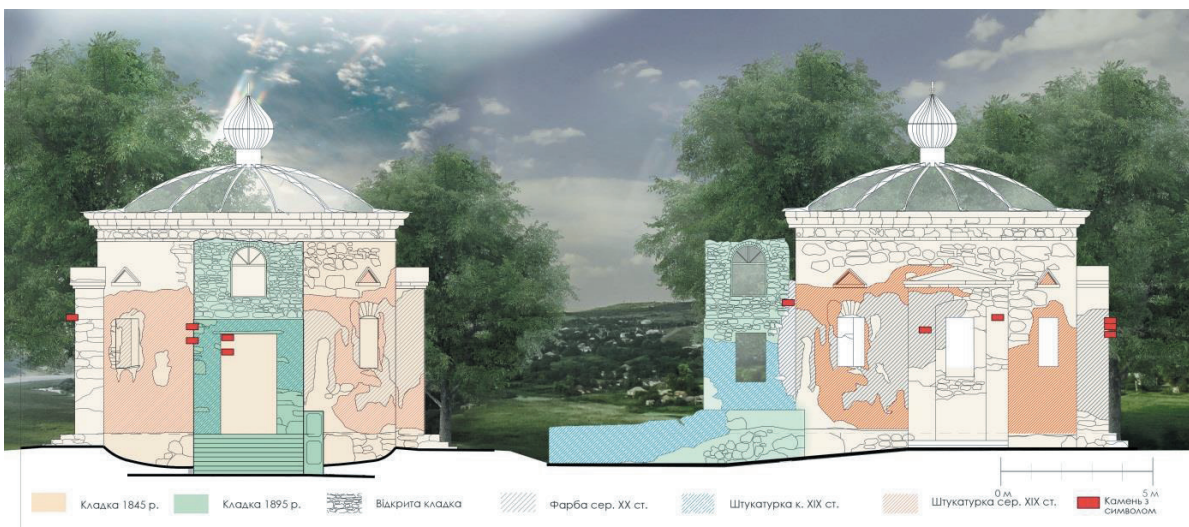
Іл. 4. Картограма втрат станом на 2014 рік

**IV етап – 1921-1929 – занепаду і відновлення.** З приходом радянської влади на території Подністров'я залишилось кілька парафій. Внаслідок недогляду церква починає руйнуватися і до початку 10-х років ХХІ ст. втрачає покриття покрівлі, кам'яне перило сходів, повністю руйнується дах дзвіниці. До наших днів церква-ротонда дійшла в стані руїн (іл. 5). Аналізуючи кладку і загальний стан, знаходимо на фасадах, а саме тільки на ризалітах, окремі камінці з зображенням горизонтально орієнтованого хреста.

її проводять без комплексного історико-архітектурного дослідження. Дзвіницю зносять, залишаються тільки невеликі стовпчики у вигляді контрфорсів. Сходи ризалітів і перила розбирають.

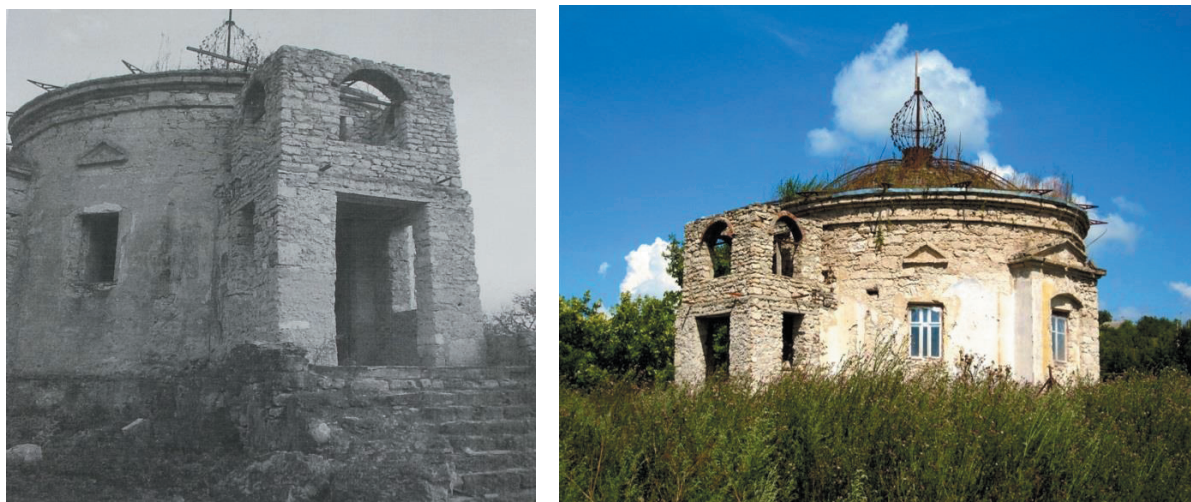
Іл. 5. Стан церкви на початку XXI ст. [10; 11].
