Інтердисциплінарне лікування зламу кореня центрального різця верхньої щелепи у 7-річного хлопчика. Опис клінічного випадку

Interdisciplinary Treatment of Root Fracture of Maxillary Central Incisor in 7-year Old Boy. Case Report

РЕЗЮМЕ: Представлено клінічний випадок лікування центрального різця верхньої щелепи у 7-річного хлопчика після травми у вигляді зламу кореня на приверхівковій ділянці. З огляду на численні ускладнення (неправильне накладання шини Тігерштедта, повторна травма зуба та виникнення парафункції) лікування було інтердисциплінарним і тривало 30 місяців.

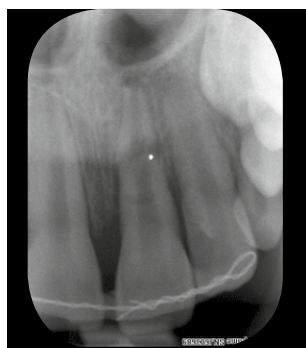
Мал. 1. Радіовізіографічне дослідження, проведене безпосередньо після травми

щину змикання. З опитування виникло, що 20.12.2009 р. пацієнт звернувся на прийом до хірурга-стоматолога з приводу травми зуба 21, яка полягала у зламі кореня на 1/3 віддалі від верхівки, що підтвердив рентгенівський знімок. Під місцевим знеболенням після попередньої репозиції на зуби 12, 11, 21, 22 (відсутні зуби 13 та 23) застосовували напівжорстку іммобілізацію у вигляді дротяної назубної шини Тігершtedта з рекомендацією зняття її через місяць.

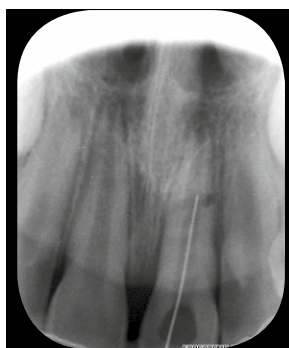
Мал. 2. Рентгенівський знімок із введеним у кореневий канал інструментом

Після обстеження пацієнта прийняли рішення зняти деструкційну шину. Потім репонували фрагмент коронки, намагаючись мінімізувати щілину зламу і на 4 тижні накладали напівжорстку іммобілізацію, об'єднуючи всі різці шиною із композитного матеріалу Gradia Flow (GC Europe), підсилену ортодонтичним дротом, згідно з рекомендаціями Andreasen та співавт. (мал. 1) [1]. З огляду на ширину щілини зламу і повторне ушкодження зуба 21, спричиненого некоректним накладанням попередньої шини, прийняли рішення, що фрагмент коронки через високий ризик ускладнень з боку пульпи підлягатиме ендодонтичному лікуванню. На наступному відвідуванні (через 1 тиждень) під місцевим знеболенням 4% Ubistesin mite (ESPE) усували частково девітальну пульпу, а потім виконували контрольний рентгенівський знімок із введеним у канал інструментом (мал. 2). На підставі знімка визначали робочу довжину

каналу (19,5 мм) та обробляли його ручними інструментами до розміру 70. У процесі обробки канал промивали за допомогою шприца з ендодонтичною голкою NaviTip (Ultradent), використовуючи для цього 2% розчин гіпохлориту натрію (Chloran, Chema), а також лубрикант File Eze (Ultradent). Канал тимчасово заповнювали гідроксид-кальцієвим препаратом (DT Temporary Dressing Ca(OH)₂, Dental Therapeutics AB) і призначали прийом через тиждень. На наступному відвідуванні проводили остаточну обтурацію кореневого каналу гутаперчевими штифтами до щілини зламу та ущільнення герметиком AN Plus (DeTrey), використовуючи техніку бічної конденсації (мал. 3). Через ймовірність виникнення ускладнень внаслідок проштовхування матеріалу у щілину зламу і виявлення запальних змін на ділянці верхівки, після остаточної обтурації каналу запланували хірургічне втручання, що передбачало видалення відламаного верхівки і ревізію попередньо обтурованої частини кореневого каналу зуба 21.

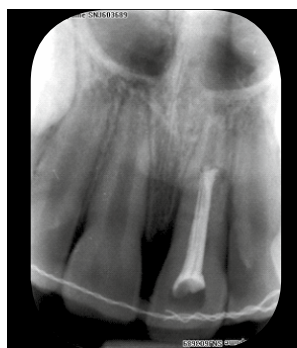
Мал. 3. Рентгенівський знімок безпосередньо після пломбування каналу

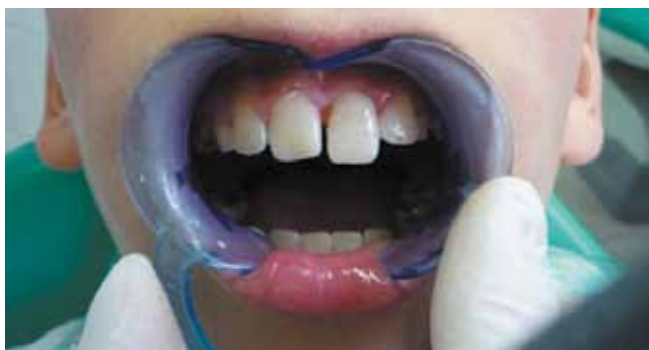
Мал. 5. Вигляд після корекції довжини коронки

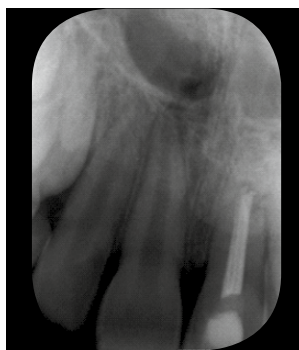
Мал. 6. Дослідження, проведене через 11 місяців після резекції

запланований через 6 місяців. Контрольне клінічне та рентгенологічне обстеження (мал. 6) проводили 30.11.2010 р. Під час обстеження встановили лише значну рухомість зуба 21, натомість виконаний рентгенівський знімок патології не виявив. У розмові з матір'ю пацієнта з'ясувалось, що хлопчик грався із зубом, підштовхуючи його язиком у губно-піднебінному напрямку. Прийнято рішення про незначну стабілізацію зуба за допомогою фіксації до композитно-дротяної шини, щоб унеможливити пацієнтові самоушкодження. Наступне відвідування заплановано через 6 місяців. Проте пацієнт прийшов на прийом лише через рік. Перебіг лікування без ускладнень і застережень. Під час відвідування робили контрольний рентгенівський знімок (мал. 7) і знімали з зубів композитну шину. Патологічної рухомості зуба не виявили, однак, з огляду на попередню поведінку хлопчика, не було прийнято рішення про повне зняття шини. Повторне обстеження пацієнта проводили 14.06.2012 р. Як на клінічному обстеженні, так і на рентгенівському знімку, який приніс пацієнт, відхилене не виявлено. Під час цього відвідування зняли решту шини з різців і провели лакування препаратом Duraphat (Colgate). Контрольний огляд призначили через 6 місяців. Пацієнт перебував під постійним ортодонтичним наглядом.

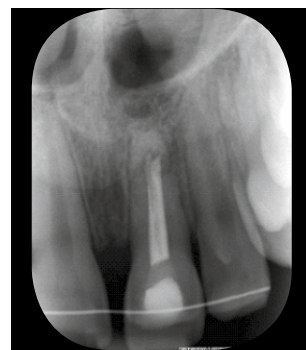
Мал. 7. Контрольний рентгенівський знімок через 2 роки після резекції
