**ДОСЛІДЖЕННЯ ЗЛАМАНОЇ МЕТАЛОКОНСТРУКЦІЇ ПІСЛЯ
МЕТАЛООСТЕОСИНТЕЗУ МЕТОДАМИ ЕЛЕКТРОННОЇ
ДИСПЕРСІЙНОЇ ТА СКАНУЮЧОЇ СПЕКТРОСКОПІЇ**

**ANALYSIS OF THE BROKEN METAL AFTER OSTEOSYNTHESIS
BY E-DISPERSION AND SCANING SPECTROSCOPY**

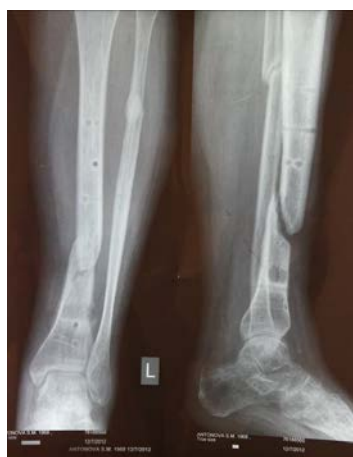
Рис.1 Рентгенограма, хвора № 1

Diagnosis: pseudoarthrosis of lower third of the left tibial bone after intrabone osteosynthesis by External fixation apparatus (Pic.1)

Pic.1 X-Ray image of the patient № 1

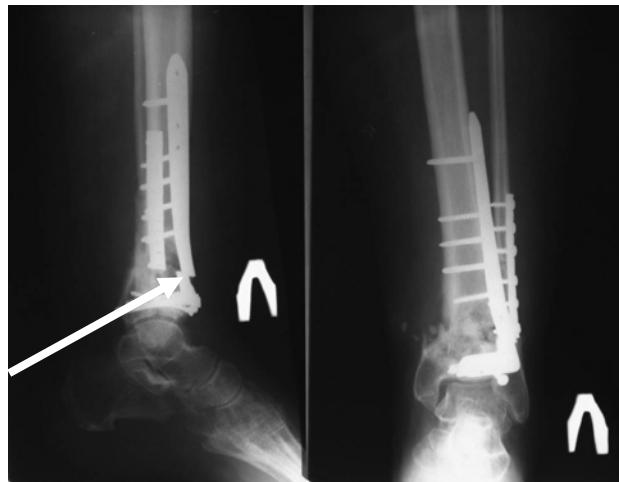
Diagnosis: non-union of distal metaepiphysis fracture of tibial and fibula bones of the left shin. Broken metal construction (Pic. 3). Surgical treatment: metal construction

Рис. 3 Рентгенограма хворої № 3. Стрілкою вказано місце перелому металокопструкції

Pic. 3. X-Ray image of the patient № 3. Broken metal construction is indicated with an arrow.

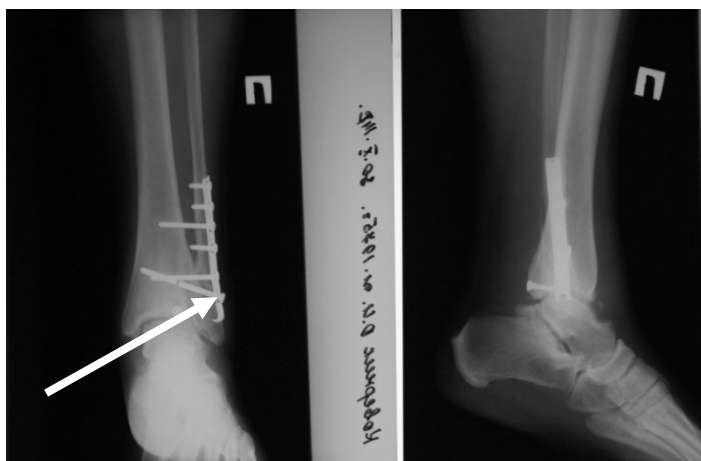
Diagnosis: consolidated two-bone fracture of the right shin after metal osteosynthesis. Fracture of metal construction. (Pic.4).

Рис. 4 Рентгенограма хворої № 4.

Стрілкою вказано місце перелому металоконструкції

Pic. 4 X-Ray image of the patient № 4.

Place of break of the metal construction is indicated by an arrow

Patients № 3 and 4 have been treated using plates of stainless steel. Similarly to the case № 4, breakage of the plate occurs due to incorrect installation of screw (Pic.4). This problem has been exaggerated by selective destruction of stainless steel components (Pic.1, Patient № 4). Plate of the patient № 3 have been broken due to exhaustion of metal due to early loading on broken extremity by the patient on contrary to doctor's prescription.
