# Деякі концептуальні питання влаштування мансард

Куценко В. М., Василенко А. А.  
«НДІпроектреконструкція», м. Київ

*Висвітлено проблемні питання, які виникають під час влаштування мансард. Звернуто увагу на помилки, інколи фатальні, які припускають архітектори, конструктори при проектуванні, а будівельники — під час реалізації проекту. Надано рекомендації щодо упорядкування прийняття конструктивних рішень.*

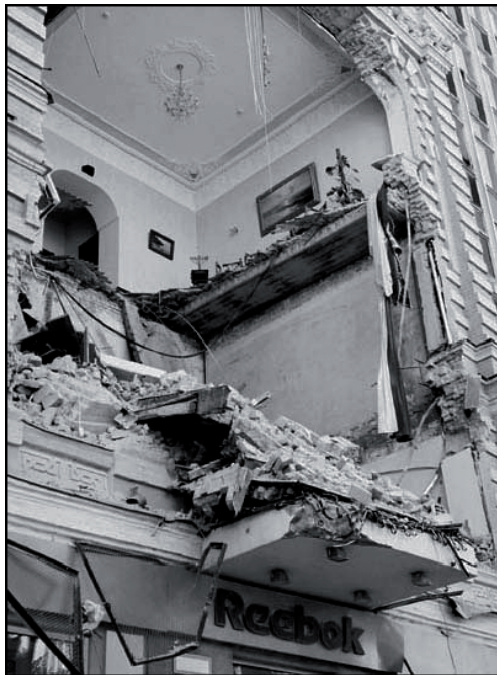
Рисунок 1. Обрушення фасадної стіни в процесі реконструкції будинку

ки не турбуючись за наслідки перебудов, не бентежачись тим, що при цьому руйнують будівлі, не переймаючись безпекою людей, що проживають в них (рисунок 1).

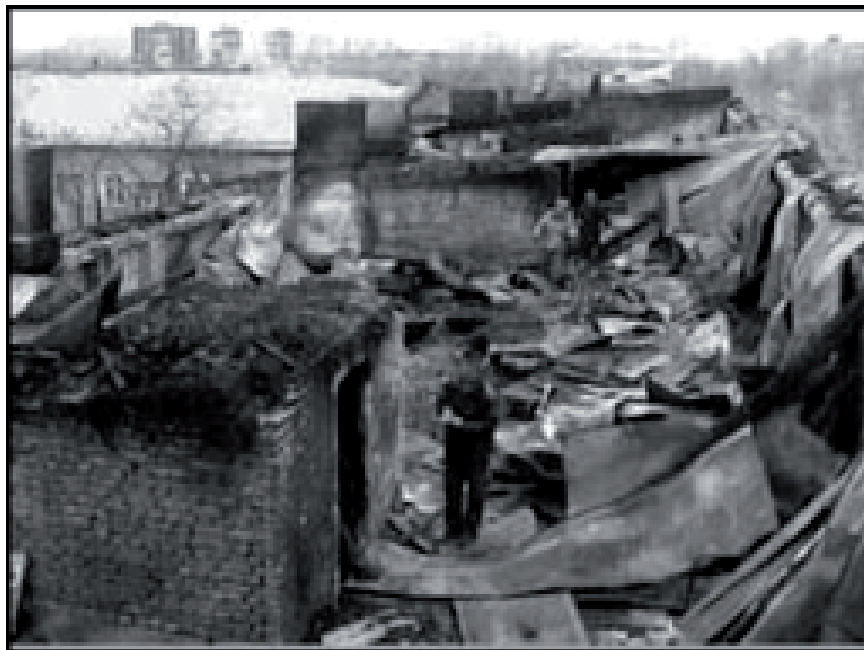
Рисунок 3. Руйнування будинку

Для устрою мансарди на цьому будинку в якості основи був прийнятий каркас із металевих профілів. Жорсткість каркасу забезпечувалась не гнучкими зв'язками, а прокатними профілями (спарені швелери) сполученими в замкнені контури на зварюванні та жорстким з'єднанням стояків, прогонів, накісних крокв між собою (рисунок 3).

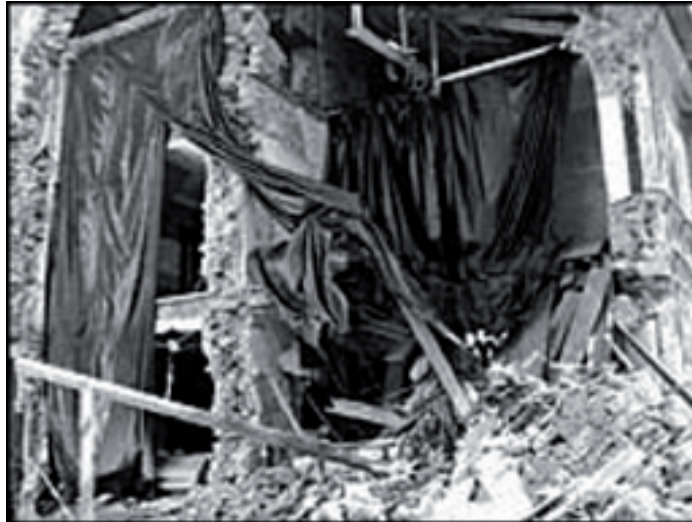
Рисунок 4. Наслідок пожежі в горищному приміщенні

- прийнятими планувальними й конструктивними рішеннями;
- всі квартири в мансарді мають додаткові аварійні виходи через балкони;
- вертикальні вікна, що виходять на балкони, виконані в металевих плетіннях;
- на склі наклеєна плівка, що підвищує його вогнестійкість;
- металеві конструкції стін і покриття мансарди захищені гіпсокартонними листами й шаром негорючої базальтової вати;
- міжквартирні стіни виконуються з негорючого матеріалу (рисунок 4).
