Проблемы эксплуатации зданий на просадочных грунтах

Представлены результаты обследования технического состояния зданий, построенных на просадочных грунтах в г.Донецке и Донецкой области. Проанализированы причины выявленных деформаций и повреждений, предложены мероприятия по их устранению.

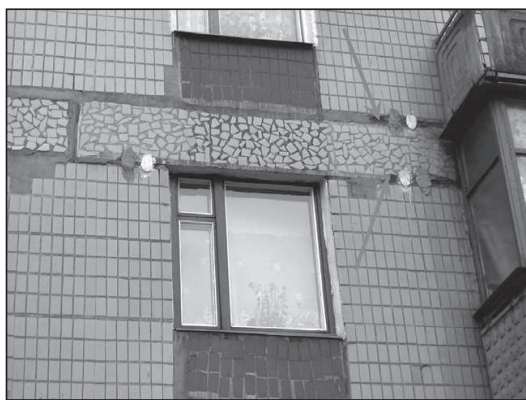
Жильцы дома весной 2008 г. были обеспокоены потрескиванием, исходящим от стыков между стеновыми блоками и выпадением раствора из стыков между плитами перекрытия.

При обследовании установлено, что вода с кровли здания через внутренний водоотвод сбрасывается рядом с частично разрушенной отмосткой и проникает под фундаменты. Техническое подполье неоднократно затапливалось и затапливается водой из сетей водопровода и системы отопления. В пространстве деформационного шва между отсеками здания вода во время дождей аккумулируется, попадает под фундаменты и обводняет грунты основания, что способствует оседанию здания (рисунки 1, 2).

Рисунок 1. Деформация здания и, как результат, разрушение цементно-песчаного раствора замоноличивания стыков наружных стеновых блоков

- устранению причин деформирования и разрушения конструкций здания (ликвидации течи коммуникаций, отвод дождевых и талых вод от здания и др.);
- усилению конструкций здания (при необходимости): устройство монолитного железобетонного пояса в уровне фундаментов, стягивающих поясов в уровне низа плит перекрытия и др;
- устройству вокруг здания водонепроницаемой отмостки, а по периметру здания водоотводящего кювета;
- выполнению водопонижающих мероприятий и др.

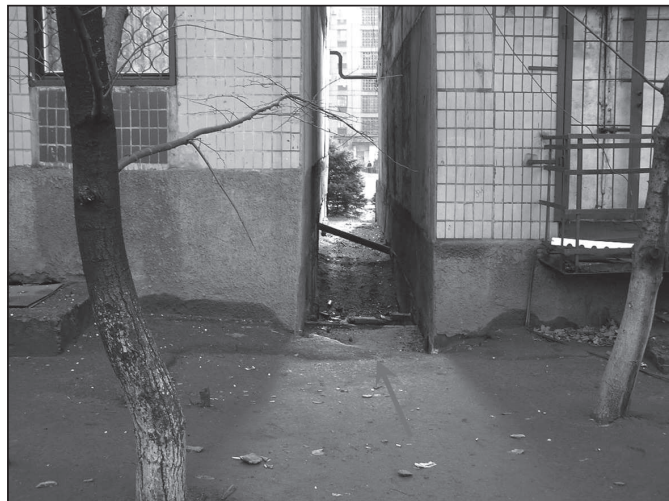
Рисунок 2. Отмостка между блоками здания в деформационном шве выполнена с уклоном к зданию и способствует аккумуляции дождевых и талых вод, их проникновению в грунт и, как следствие, деформациям здания

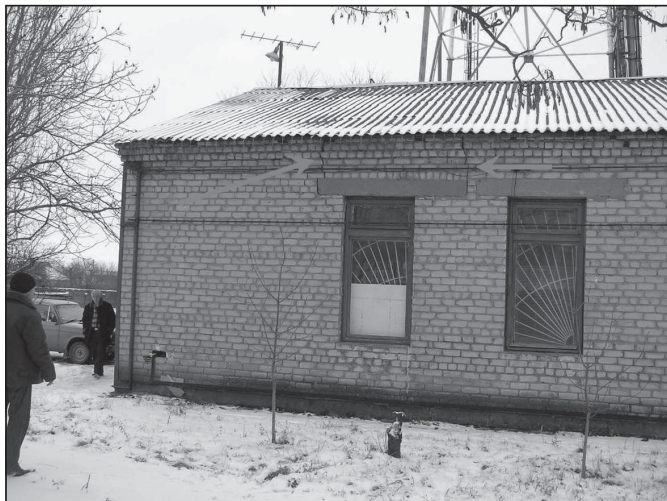
Здание эксплуатируется с 1969 г. и расположено на рельефе, который не позволяет быстро отводить от здания дождевые воды, что является обязательным при строительстве на просадочных грунтах. Вода с кровли здания сбрасывается на частично разрушенную отмостку и проникает под фундаменты. Фундаменты здания неоднократно затапливались водой из сетей водопровода.

Все вышеперечисленные факторы способствуют обводнению, проседанию грунтов основания и деформациям здания (рисунки 3, 4).

Рисунок 3. Трещины раскрытием до 30 мм в наружных стенах, отсутствие отмостки вокруг здания, планировка территории, не обеспечивающая быстрый и беспрепятственный отвод дождевых и талых вод от здания

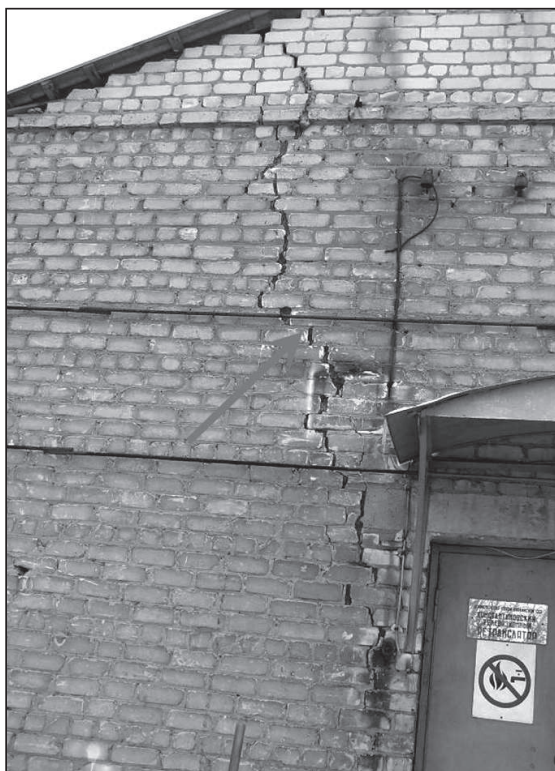
Рисунок 4. Трещины раскрытием до 30 мм в наружных стенах здания – результат замачивания и неравномерного оседания грунтов основания

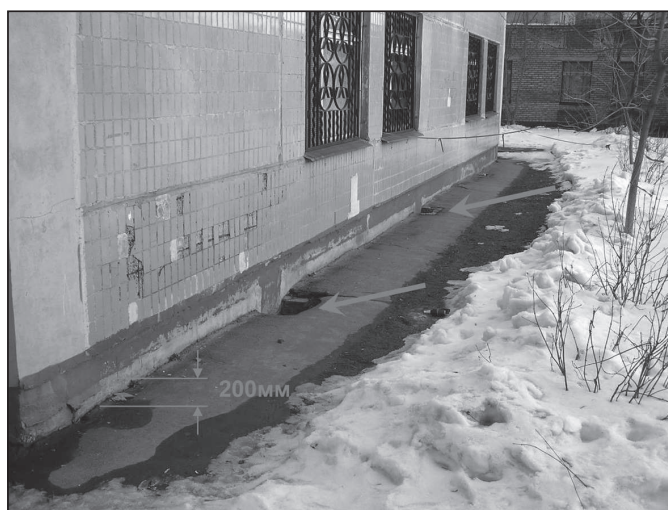
Основанием под фундаменты служат обводненные суглинки просадочные 1 типа с расчетными характеристиками: $C_{п} = 0,18 \text{ кг/см}$, $\varphi_{п} = 23^{\circ}$, $E = 110 \text{ кг/см}^2$, $\gamma = 1,8 \text{ г/см}^3$. При отрывке шурфов грунтовые воды сразу же заполнили шурфы. Вода на протяжении последних лет постоянно появляется в марте и стоит в подвальном помещении практически всю весну и часть лета. Техническое подполье заливается водой, поступающей от паводковых грунтовых вод и от отмоскти, которая значительно просела, имеет трещины и уклоны в сторону здания. Грунт под цокольными стеновыми панелями просел (рисунок 5, 6).

Рисунок 5. Проседание и разрушение отмостки вокруг здания, уклон отмостки в сторону здания. Вентиляционные приемки не защищены от проникновения в подвал атмосферных осадков

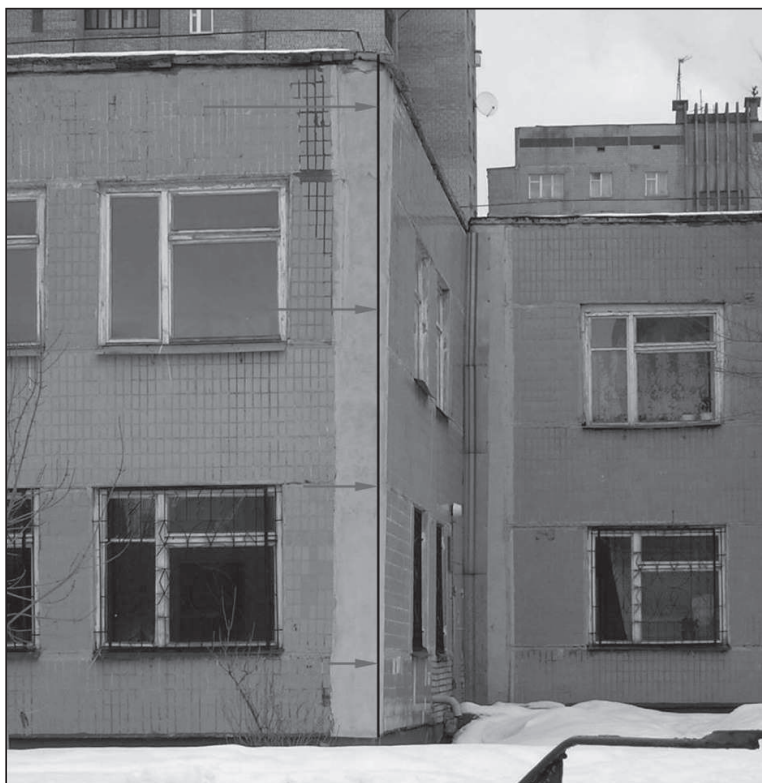
Рисунок 6. Отклонение стены детского сада по оси «А» от вертикали на 70 мм
