# Анализ опасных и негативных тенденций в проектировании сейсмостойких жилых зданий

*Рассмотрены современные проблемы проектирования сейсмостойких зданий. Приведены результаты конструктивно-экспертной оценки сейсмостойкости одного из зданий, запроектированных и построенных в г.Иркутске. Цель статьи – анализ существующих опасных и негативных тенденций в проектировании сейсмостойких зданий в России.*

В качестве примера выбрано конструктивное решение 9-тиэтажной жилой блок-секции здания на ул. Старокузьмихинской в г. Иркутске (рисунок), входящей в замкнутую прямоугольную застройку с внутренним двором.

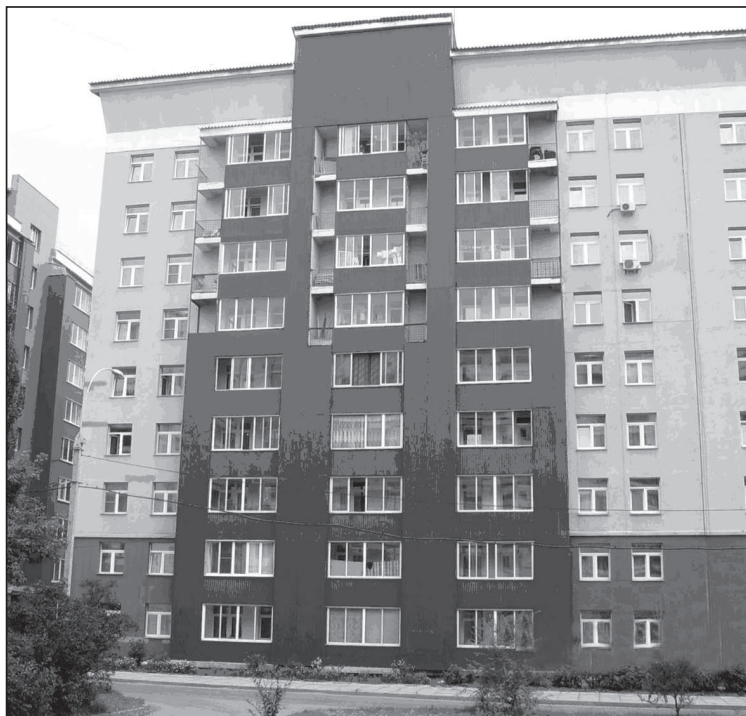
Рисунок. Блок-секция жилого здания на ул. Старокузьмихинской в г. Иркутске

Все вышеперечисленное свидетельствует о наличии серьезных ошибок в конструктивном решении каркаса рассматриваемых блок-секций. Конструктивная часть проекта нуждается в коренной переработке и, по нашему мнению, в существующем виде вообще не может использоваться, тем более в массовом строительстве.
