Досвід ліквідації аварійного стану стрічкових фундаментів

Лобзіна О.М., Лобзін М.В.

Львівський філіал «НДІпроектреконструкція», м.Львів

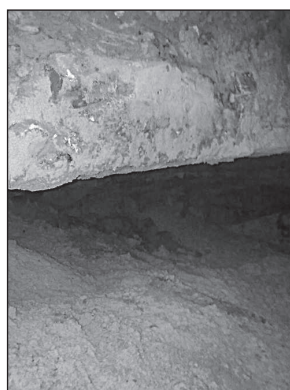
Запропоноване конструктивне вирішення дозволяє зменшити можливість нещасних випадків, а також спростити ремонтні роботи. Розглянемо детальніше запропонований випадок: на рисунках 5, 6 зафіксовано місця вимивання (відсутності) ґрунтів основи під фундаментами. По осі «Б» в осях «2»-«4» ґрунт був відсутній повністю під підшоною на приблизну глибину 1,2 м та довжину 7,6 м.

Рисунок 5. Відсутність ґрунтів основи під підшоною фундаменту за рахунок їх вимивання техногенними водами

Для ліквідації аварійного стану фундаменту через зруйновану систему водовідведення (рисунки 5, 6) були розроблені наступні заходи:

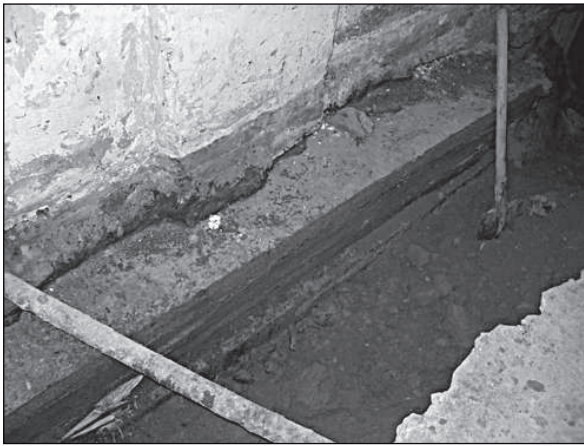
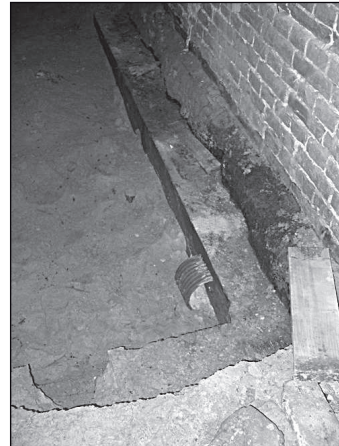
Рисунок 8. Кінцевий етап ліквідації аварійної ситуації.
Забетонувана підшва бутового фундаменту разом
з порожнинами центральної несучої стіни (а)
та стіни центрального входу будинку (б)

- трамбування піщаної засипки до рівня, який був недостатній для подальшого трамбування піщаної засипки;
- виконується монтаж опалубки для бетонування, та виконується заливка порожнини під фундаментами бетоном (рисунок 8);
- після виконання бетонних робіт виконується засипка ґрунту з його трамбуванням до проектованої відмітки влаштування проектованої підлоги.
