Прошлое, настоящее и будущее здания Одесского горсовета – бывшей «Старой биржи»

Ушканов А. П., Федорова Т. Н.
Одесский филиал института «НИИпроектреконструкция», г.Одесса

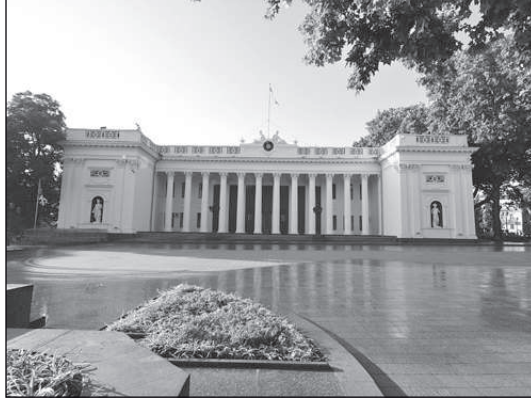
Рисунок 3. Главный фасад здания Горсовета – «Старой биржи»

Размещаясь на краю высокого обрыва, здание возвышалось на цокольном этаже. Из-за рельефа местности цокольный этаж со стороны главного фасада и бокового, обращенного к площади, переходит в подвальный. Со стороны бульвара и биржевой площади виден только двухэтажный объем (рисунок 3).

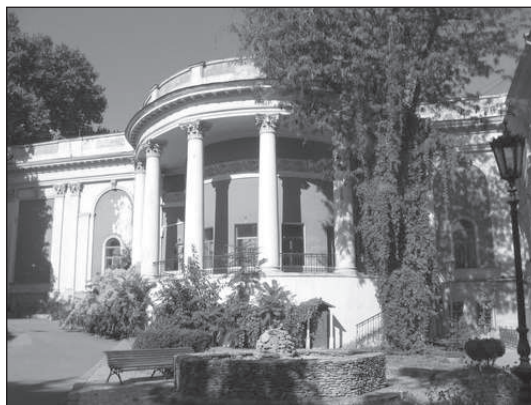
Рисунок 4. Дворовой фасад здания Горсовета с ротондой

Изменению подвергся боковой фасад, выходящий на площадь. В простенках его появились пилястры коринфского ордера (рисунок 4).

Задний фасад изменился частично. Большие арочные окна были заложены с заменой их на арочные окна на один (первый) этаж. Спаренные пилястры левой части членят стену на большие плоскости. Почти не подверглась изменению полуротонда, прорезанная на первом этаже семью небольшими окнами в наличниках. Завершением ротонды является фриз, оформленный растительным орнаментом на широкой гладкой стене, покоящейся на шести коринфских колоннах.
