ДОСЛІДЖЕННЯ ТЕХНІЧНОГО СТАНУ НЕСУЧИХ МЕТАЛОКОНСТРУКЦІЙ КУЗОВІВ ВАГОНІВ МЕТРОПОЛІТЕНУ МОДЕЛЕЙ 81-717/714 ТА ЇХ МОДИФІКАЦІЙ

Наведені результати проведених науково-експериментальних досліджень технічного стану та залишкового ресурсу металоконструкцій кузовів вагонів метрополітену моделі 81-717/714, що вислужили призначений термін

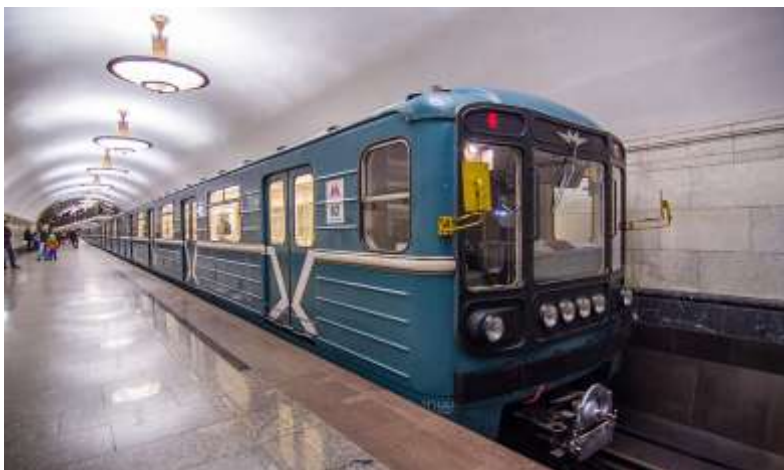
Загальний вигляд поїзда метро з зазначених вагонів наведений на рисунку 1.

Рис. 1. Зовнішній вигляд поїзда метро з вагонів моделей 81-817/814
