ПІДСИЛЕННЯ ОПОР ПРИ РЕКОНСТРУКЦІЇ МОСТІВ

STRENGTHENING OF SUPPORTS IS AT RECONSTRUCTION OF BRIDGES

Кваша В.Г. д.т.н., проф., Салійчук Л.В., с.н.с. (Національний університет «Львівська політехніка», м. Львів)

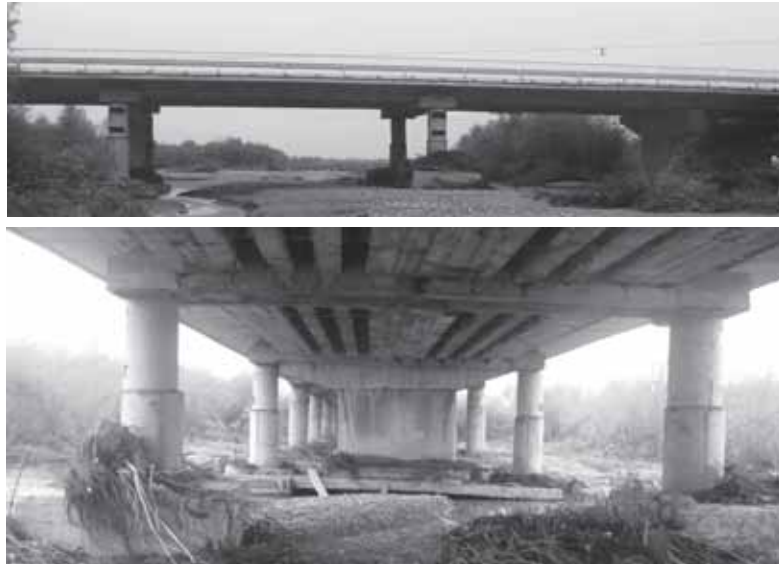
Рис. 4.

Саме на цьому об'єкті під час катастрофічної повені 2008 р. внаслідок глибокого місцевого розмиву гравійно-галькового ґрунту основи фундаменту

була повністю зруйнована одна із опор (рис. 4) і з того часу прольотні будови, які обпирались на неї, утримуються елементами підсилення без її відновлення.

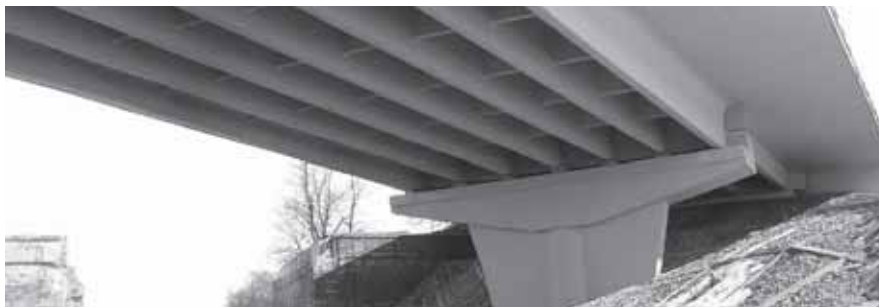
Рис. 7. Підсилення опори шляхопроводу добетонованими конусоподібними ребрами

При реконструкції шляхопроводу через залізницю в с. Вістова Івано-Франківської обл. на км. 75+703 автодороги Стрий-Чернівці з розширенням прольотних будов монолітною залізобетонною накладною плитою з габариту Г-8+2×0,75 м до габариту Г-11,5+2×1,5 м [8] ригелі проміжних одностовпчатих опор підсилені шляхом добетонування в їх площині і підведенням під ригель конусоподібних залізобетонних ребер, розширених

до верху для зменшення вильоту консолі ригеля (рис. 7) і об'єднаних із стовпом розпірними трубчастими клеєстержневими анкерами [9], розташованими в два ряди по висоті з кроком 70-80 см.
