**ОЦІНКА ТЕХНІЧНОГО СТАНУ ТА ЗАДАЧІ РЕСТАВРАЦІЇ ДЗВІНИЦІ
БАЛАКЛАВСЬКОГО ГЕОРГІЄВСЬКОГО МОНАСТІРЯ**

**ОЦЕНКА ТЕХНИЧЕСКОГО СОСТОЯНИЯ И ЗАДАЧИ
РЕСТАВРАЦИИ ЗВОННИЦЫ БАЛАКЛАВСКОГО ГЕОРГИЕВСКОГО
МОНАСТЫРЯ**

**EVALUATION OF TECHNICAL STATE AND RESTORATION TASKS
OF THE BELFRY BALAKLAVA St. GEORGE MONASTERY**

Алексєєнко В.М., к.т.н., профєсор НАПКБ (Національна академія природоохоронного та курортного будівництва, м. Сімферополь),
Жилєнко О.Б., к.т.н. (Національна академія природоохоронного та курортного будівництва, м. Сімферополь)

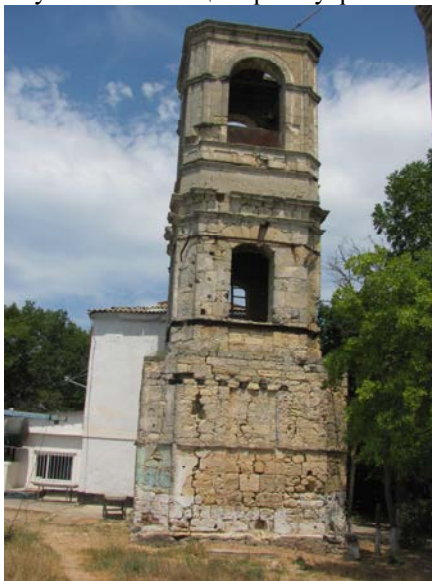
Рис. 3. Колокольня Балаклавского Георгиевского монастыря. Современный вид.

Трехуровневое сооружение (Рис. 3) выполнено сложной симметричной формы в плане с габаритными размерами 5.7x5.7 м. Высота составляет 15.36 м. Конструктивная схема – несущие каменные стены с арочными перемычками, выполненными камнями чистой тески [3]. Предположительный возраст сооружения ~ ок. 170 лет. Существовавший ранее четырехгранный купол в настоящее время утрачен.

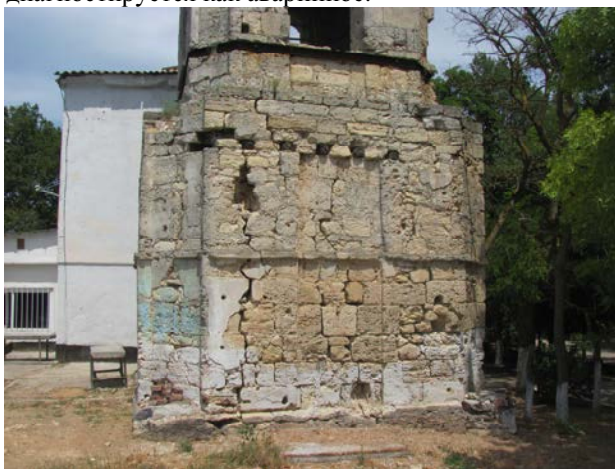
Рис. 4. Первый уровень колокольни Балаклавского Георгиевского монастыря. Современный вид.

Стены первого уровня повреждены трещинами, наблюдаются утраченные камни кладки. Ранее существовавший слой защитной штукатурки в настоящее время практически полностью утрачен (рис. 4). Прочность камней кладки соответствует маркам по прочности на сжатие М 50-75. Ширина сечения стен первого уровня переменная (рис. 5). Техническое состояние стен первого уровня в соответствии с действующими нормативными документами диагностируется как аварийное.

Анализ результатов обследования и оценки технического состояния конструкций колокольни выявил, что фундаменты могут быть оставлены для дальнейшей эксплуатации без усиления. Однако, потребуются выполнение следующих мероприятий [4]: стены первого уровня усилить двусторонней железобетонной рубашкой. Стены второго уровня усилить односторонней железобетонной рубашкой и постановкой стальных внешних поясов и затяжек. С внешней стороны оштукатурить по сетке. Стены третьего уровня усилить постановкой стальных внешних поясов и затяжек. Арочные перемычки усилить стальными уголковыми обоями с вклеиваемыми анкерами.

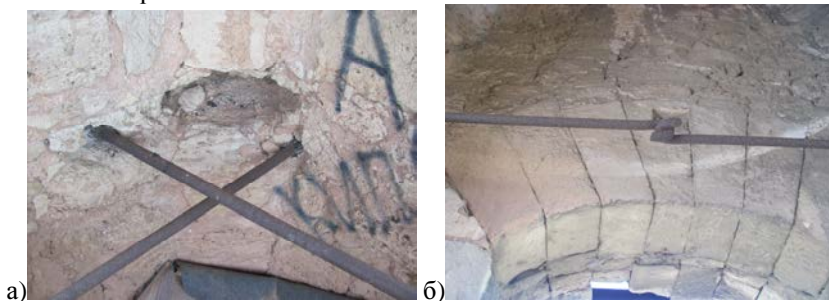
Рис. 8. Ранее установленные элементы усиления стен затяжками из круглой стали колокольни Балаклавского Георгиевского монастыря.

Ранее установленные элементы усиления стен затяжками из круглой стали (рис. 8) повреждены коррозией, совместной работы с кладкой - нет. Все стальные затяжки требуется заменить с устройством новых поясов из стального проката.
