УСИЛЕНИЕ МНОГОПУСТОТНЫХ ПЛИТ ПЕРЕКРЫТИЙ В СВЯЗИ С ИЗМЕНЕНИЕМ ФУНКЦИОНАЛЬНОГО НАЗНАЧЕНИЯ ПОМЕЩЕНИЙ

Голоднов А.И., д.т.н., проф. (Донбасский государственный технический университет, г. Алчевск, Луганской обл.), **Слюсар Ю.Н.** (Луганский национальный аграрный университет)

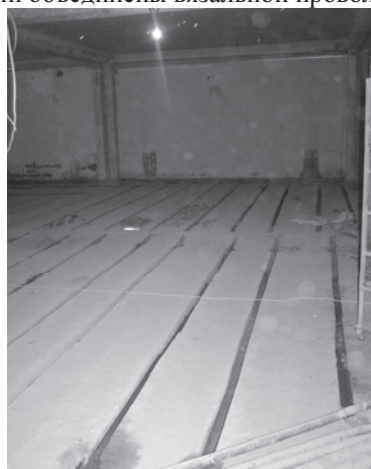
Рис. 2. Выполнение прорезей в плитах перекрытий

После вскрытия подготовки пола было установлено расположение плит и их фактическое состояние. Установлено, что плиты смонтированы с отступлениями от требований нормативных документов. Разность отметок верха плит в пределах помещений доходит до 70 мм. Верхние поверхности смонтированных плит имеют дефекты в виде пустот, каверн (рис. 1, 2).

1. В плитах перекрытия были сделаны горизонтальные прорезы для устройства продольных полостей в пустотах плит. В каждой плите было сделано по две прорезы (рис. 2). После устройства прорезей были удалены остатки бетона, строительный мусор. На поверхности плит была выполнена насечка. Поверхности были продуты сжатым воздухом и промыты водой.
