## АНАЛІЗ КОРОЗІЙНОГО РУЙНУВАННЯ ВНУТРІШНІХ ПОВЕРХОНЬ ОБЛАДНАННЯ ДЛЯ ЗБЕРІГАННЯ НАФТИ

Тому в даній роботі подано виконаний аналіз корозійного руйнування внутрішніх поверхонь ємності ПЕ 200-16ГС, установленій на ГЗУ-Богдани, а також резервуара РВС-1000№1 Надвірнянського нафтопереробного заводу залежно від стану нафтопродуктів і експлуатаційних умов.

Therefore, this paper presents the analysis of corrosive destruction of internal surfaces of the capacity PE 200-16HS installed on HZU-Bohdany as well as of the reservoir RVS-1000№1 of the Nadvirna Oil Refinery depending on the oil product and operation conditions. The main factors that significantly affect the nature of the equipment corrosive destruction were determined. These include the following: distribution of the oil product phase components, their physical and mechanical properties, content of the mechanical admixtures in the working environment, acidity of the environment etc.

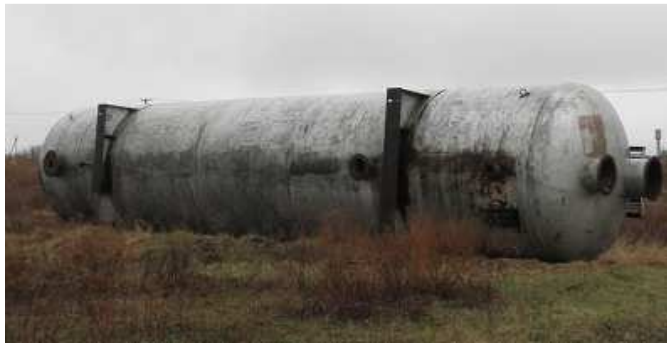
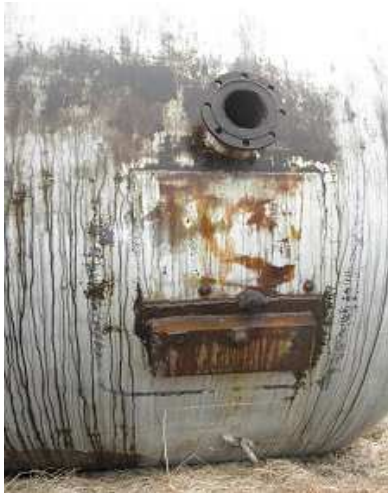
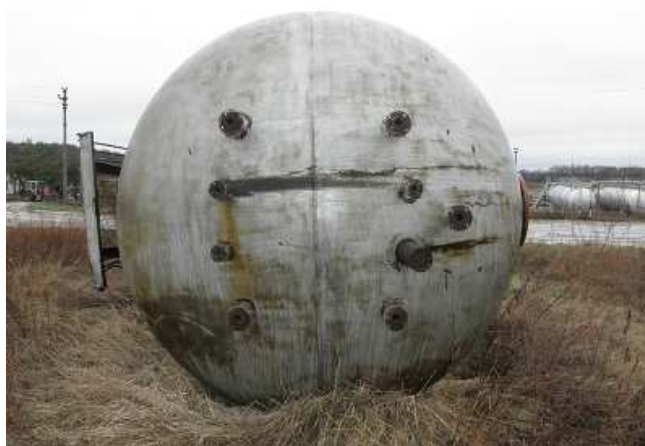
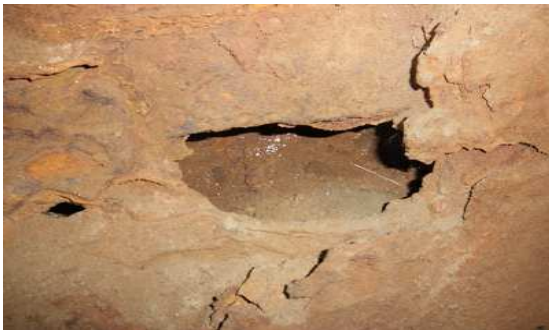
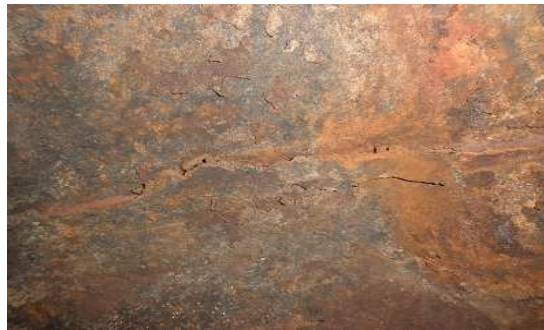
**Рисунок 1 – Наскрізна корозія нижніх твірних обичайки, в місці входу продукції свердловин нафтогазового сепаратора НГС-1-1,0-3000-2**

Аналіз аварійності обладнання свідчить, що основну частину відмов (60%) складають і мають тенденцію до збільшення корозійно-механічні пошкодження, руйнування зварних з'єднань, зношення, втрата міцності та герметичності обладнання (рис. 1).

Нафтогазовий сепаратор, зображений на рис.1, виготовлений в 1992 році Сніжнянським заводом хімічного машинобудування. В 1994 році він був введений в експлуатацію, а 20 квітня 2005 року виведений з неї.

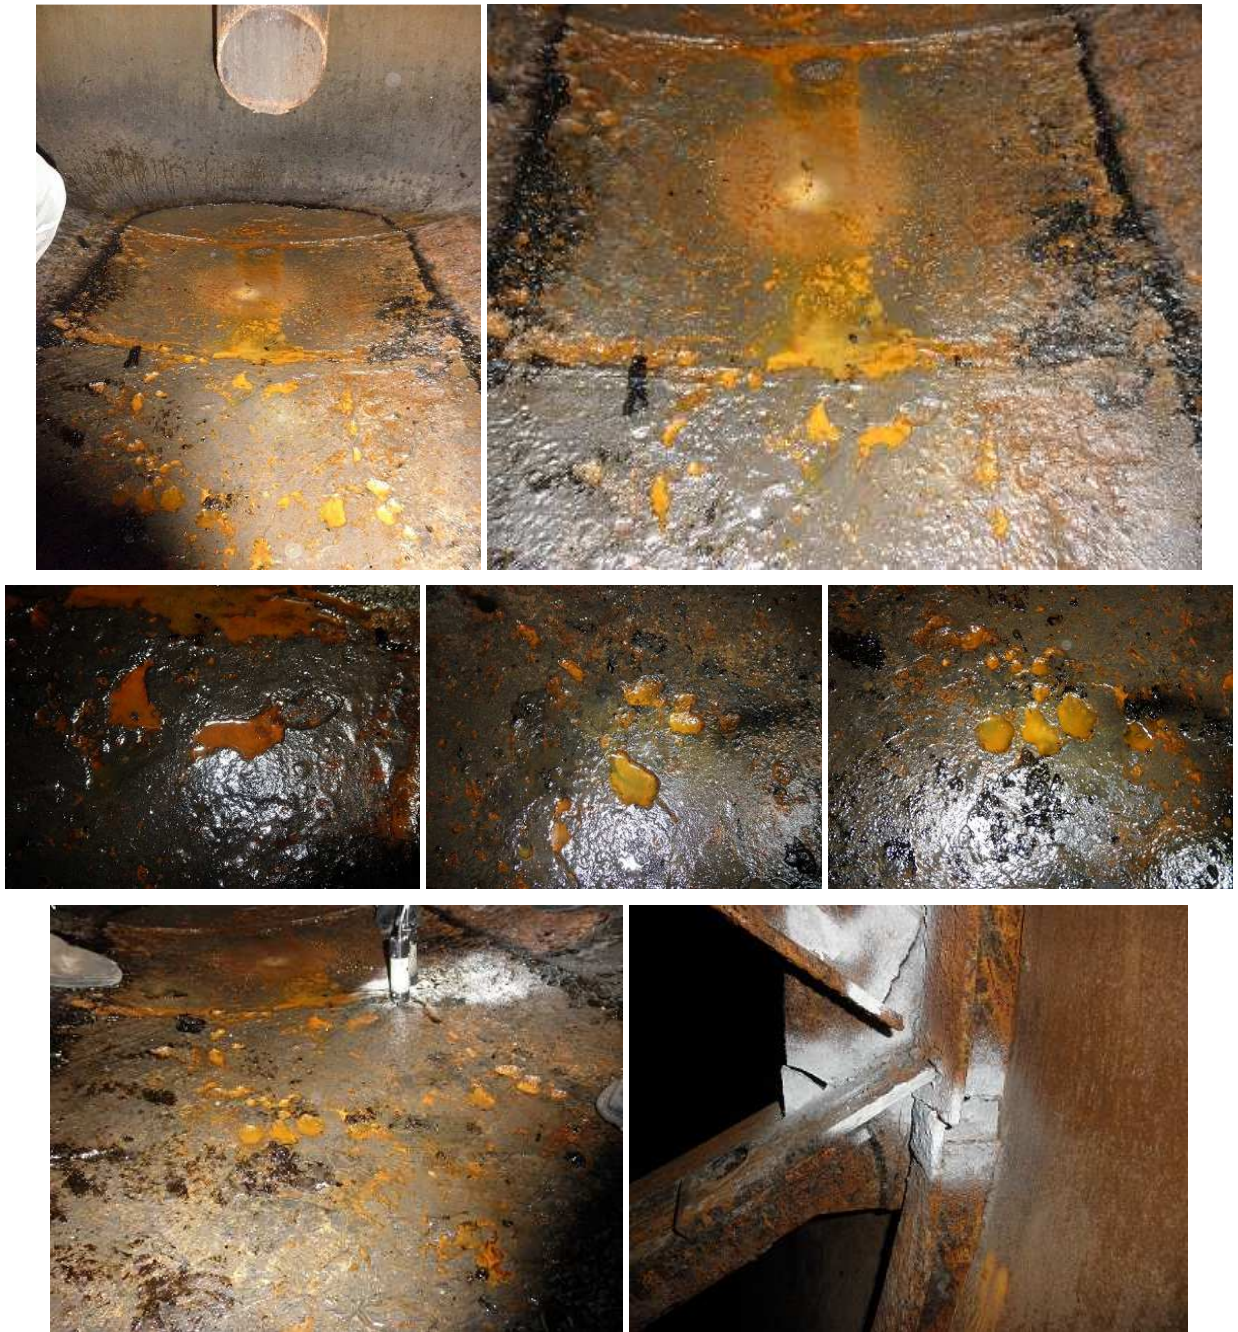
Рисунок 3 – Дефекти, виявлені при технічному огляді буферної ємності ПЕ 200-16 ГС

При візуально-оптичному контролі обичайок та днищ, патрубків в межах посудини, зварних з'єднань було виявлено пошкодження зварного шва між лівим днищем та 12 обичайкою, між 12 та 11 обичайками, а також утворення по нижніх твірних обичайок №12, №11 та лівого днища на ділянці 2000×1500 мм виразкового корозійного пошкодження металу глибиною 2...10 мм (рис. 2, 3). Розміри корозійних каверн були в межах 5...25 мм діаметром. З метою продовження експлуатації посудини 12 квітня 2012 року було проведено її ремонт (табл. 2)

Після тривалої експлуатації впродовж строка двох років внутрішня поверхня кородуючого металу досліджуваної буферної ємності пошкоджена багаточисленними піттингами та виразками, зосередженими, здебільшого, у нижній частині твірних обичайок 12, 11 біля вхідного патрубка. Глибина піттингів досягає 10 мм. Такі корозійні пошкодження свідчать про абразивність середовища, яке поступає через вхідний патрубок під тиском 0,6 МПа.

Описаний характер корозійних пошкоджень на ділянках, які тривалий час контактують з пластовою водою, вказує на підвищену агресивність робочих середовищ в місцях, де збирається пластова вода.

У ході аналізу дефектів встановлено, що метал, який в процесі експлуатації контактував лише з нафтою (рис. 6) має найвищу корозійну стійкість. Найнижчу корозійну стійкість зафіксовано у нижній твірній посудини. Очевидно, це зумовлено максимальними механічними на-

вантаженнями у цьому місці, абразивністю середовища біля вхідного патрубку в поєднанні з дією пластової води.

До недавнього часу ГЗУ – Богдани працювала таким чином, що вся продукція приймалася в буферну ємність. Абразивне середовище, під робочим тиском 0,6 МПа, попадало через вхідний верхній патрубок, спущений перпендикулярно до нижньої твірної обичайки 12 на глибину 3м, що призвело до пошкодження зварних швів і утворення по нижніх твірних обичайок 11, 12 та лівого днища на ділянці 2000×1500 мм виразок глибиною 2...10 мм.

роки експлуатації однакові випадки пошкоджень біля вхідного зварних швів і нижніх твірних обичайок 11,12.

Отже, можна зробити висновок, що дефекти виявлені при технічному огляді посудини, пов'язані з конструкцією такої посудини і не підходять для такого режиму роботи.

подальшому виникнення таких дефектів і зберегти життєвість цієї посудини пропонується змінити конструкцію вхідного патрубку і направити струмінь абразивного середовища з

вмістом механічних домішок у напрямку паралельному до нижньої твірної обичайки 12, а також нанести внутрішнє покриття.

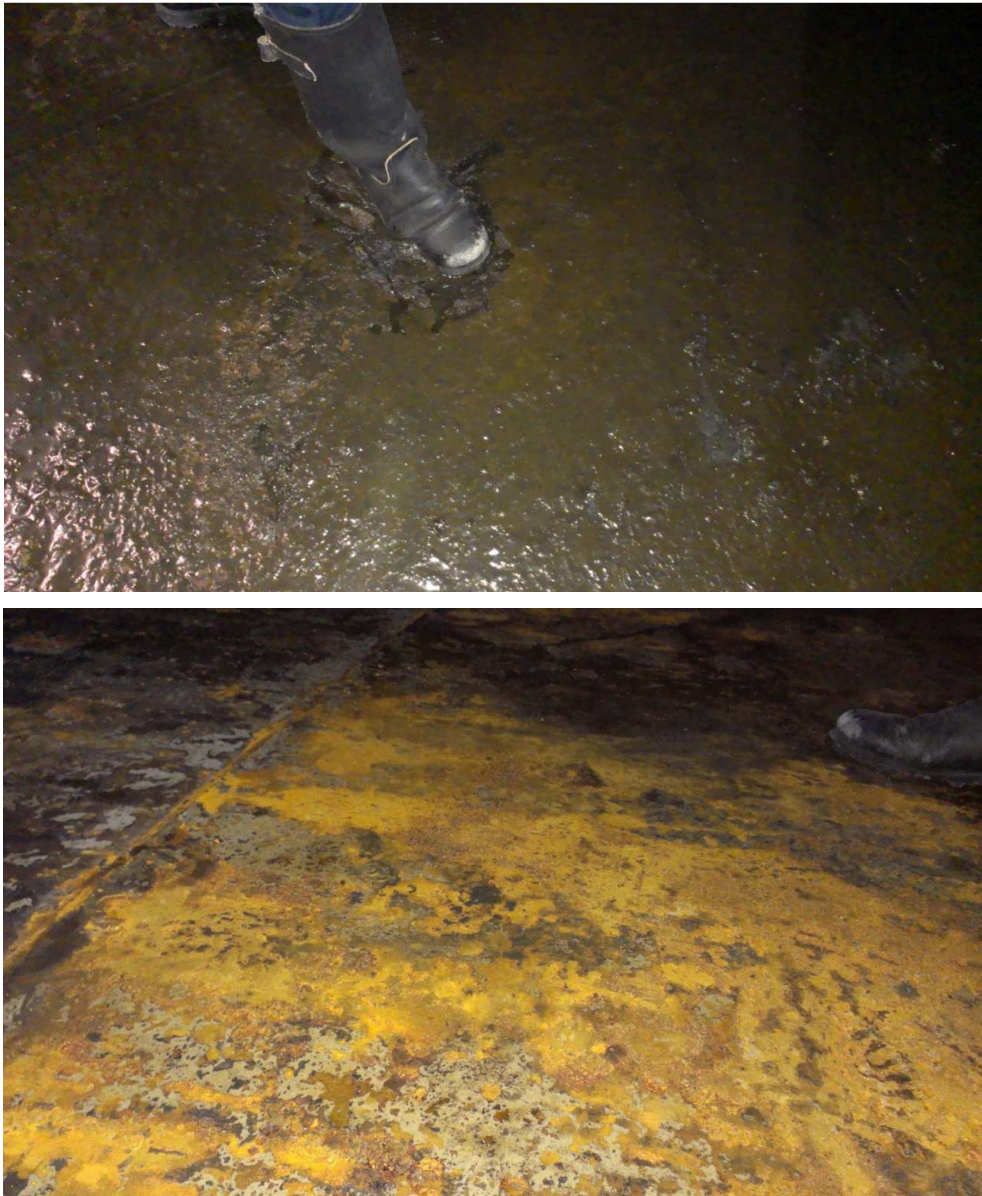
**Рисунок 8 – Корозійне пошкодження днища резервуара РВС 1000 №1**

Візуальним обстеженням різних ділянок резервуара РВС-100 №1 після тривалого часу експлуатації виявлено, що поверхня його всіх ділянок покрита шаром продуктів корозії з хорошою адгезією до основного металу. Стінка резервуара піддана рівномірній корозії, в той же час для матеріалу покрівлі, стінки поблизу дна та самого дна характерна піттингова корозія

(рис. 8). Глибина піттингів досягає кількох міліметрів. Такий характер корозійних пошкоджень на ділянках, які тривалий час контактували з підтоварною водою (ділянки 3 і 4) або її конденсатом (ділянка 1) вказує на підвищену агресивність експлуатаційних середовищ.
