СТВОРЕННЯ ГЕОДЕЗИЧНОГО ПОЛІГОНА ДЛЯ ПЛАНОВО-ВИСОТНИХ СПОСТЕРЕЖЕНЬ ЗА ЗСУВАМИ ҐРУНТУ І ДЕФОРМАЦІЯМИ БУДІВЕЛЬ НА ТЕРИТОРІЇ ПІДГОРЕЦЬКОГО МОНАСТИРЯ У ЛЬВІВСЬКІЙ ОБЛАСТІ

С. Ямелинець, О. Приступа, А. Балян, А. Ямелинець
Національний університет “Львівська політехніка”

Восьма Міжнародна науково-технічна конференція

**МОНІТОРИНГ ДОВКІЛЛЯ, ФОТОГРАММЕТРІЯ,
ГЕОІНФОРМАТИКА – СУЧАСНІ ТЕХНОЛОГІЇ ТА
ПЕРСПЕКТИВИ РОЗВИТКУ**

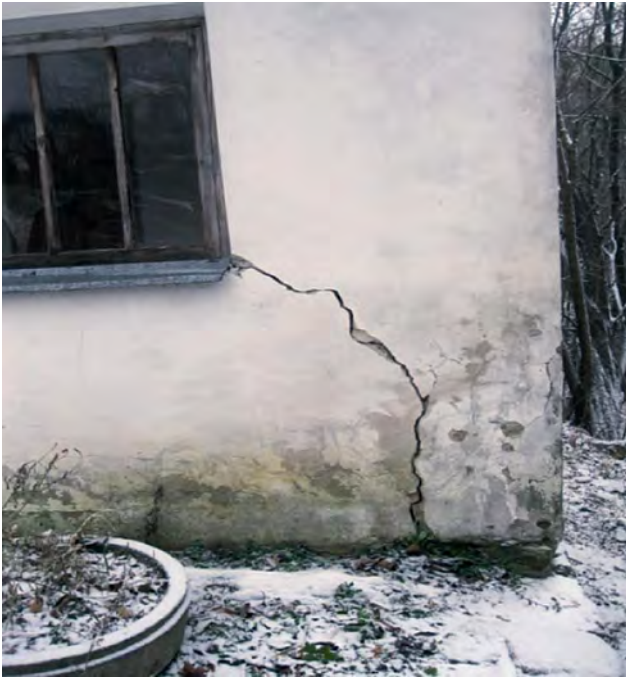
Майже всі будівлі та споруди в аварійному стані, з тріщинами і назовні, і всередині (див. рис. 2, 3).

Рис. 3. Фотофіксація тріщини (деформації) споруди на території Підгорецького монастиря

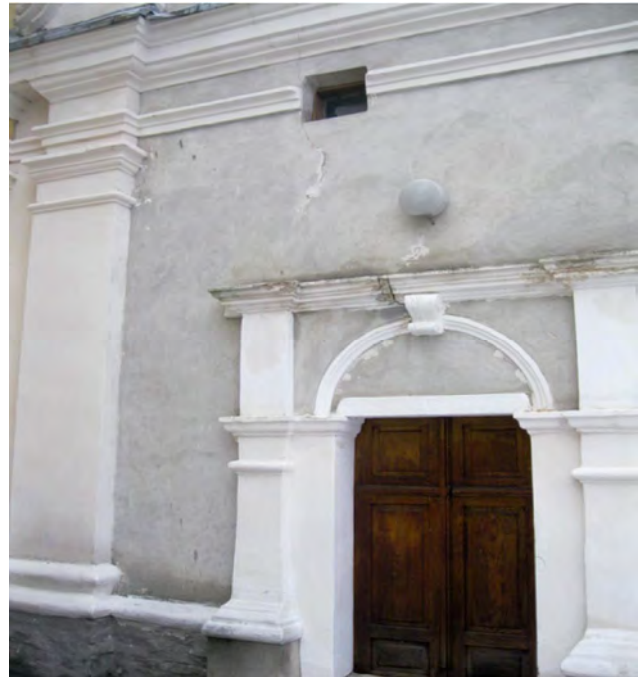
Враховуючи те, що деформація храму Благовіщення Пречистої Діви Марії Василіанського монастиря (див. рис. 4–6) може відбуватися через осідання самої будівлі, а також за рахунок зсувів ґрунтів, вирішено:

Рис. 6. Фотофіксація зовнішньої тріщини (деформації) над входом до храму

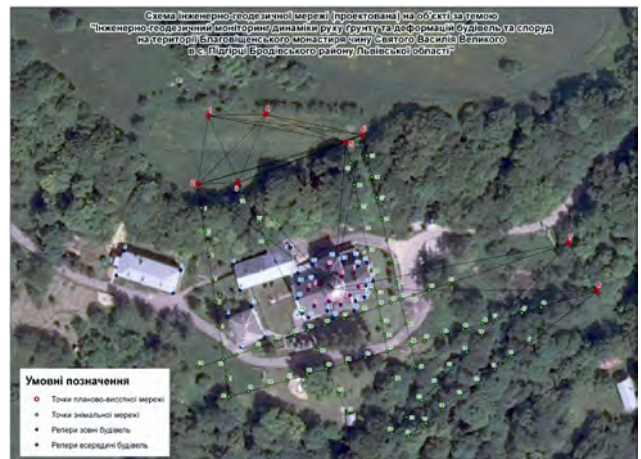
Відповідно, після рекогностування місцевості створено схему висотної, планово-висотної мереж, передбачалося виготовлення та закладення пунктів опорної інженерно-висотної геодезичної мережі спостережень за зсувами ґрунту і деформаціями будівель (див. рис. 7). Згідно зі схемою необхідно закласти два опорні ґрунтові геодезичні пункти (тип: ґрунтовий репер) [1]; чотири стаціонарні спостережні станції на одній вершині та дві на іншій. Висотну основу запропонували створити нівелюванням II класу, висотні спостереження виконати нівелюванням II класу [2].

Для визначення величин горизонтальних зміщень зсувів ґрунту необхідно виконати триангуляційні та створні спостереження. Мережа складається з восьми створів: одні запроєктовані й закладені паралельно до будівлі церкви, інші – спрямовані у бік ярів для визначення динаміку руху ґрунтів у ярах. Загалом у створах закладено 87 арматурних знаків для геодезичних спостережень.

Для спостережень за деформаціями будівель та споруд передбачено та закладено 35 зовнішніх стінних знаків у фундаменти споруд та 22 внутрішні знаки в підлогу церкви. Загалом закладено 57 стінних знаків.

Рис. 7. Схема інженерно-геодезичної мережі на території Підгорецького монастиря

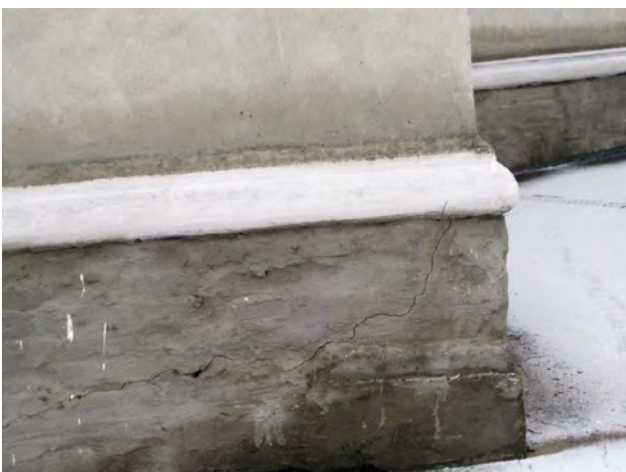
Рис. 5. Фотофіксація тріщини (деформації) фундаменту будівлі храму

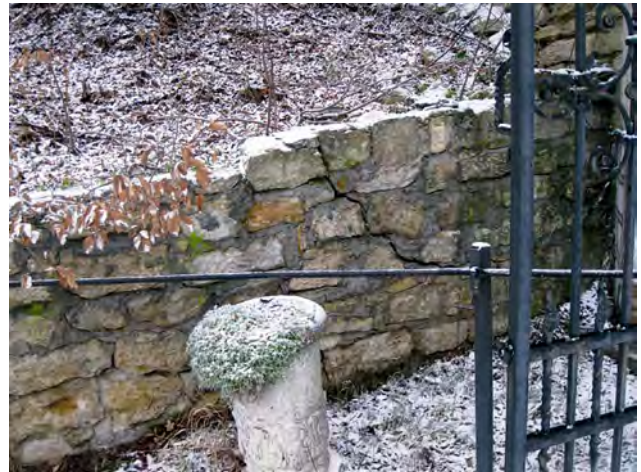
Під час закладання марок ми звернули увагу на підпірну стінку, розташовану між дорогою на території монастиря та верхом відкосу другого схилу тераси. Цю підпірну стінку збудовано з метою утримування зсувів та змиву ґрунтів до низу яру. Згідно з документацією організації-виконавця, її збудували із буронабивних паль завдовжки 20 м та розміром 40×40 см. Палі між собою з'єднано залізобетоном стінки заввишки 50 см над поверхнею землі. Проте під час останнього візуального огляду виявлено кілька тріщин (див. рис. 8), які прогресують, зокрема, виявлено відривання асфальтного покриття дороги від самої підпірної стінки. Тому ми заклали додатково 20 марок у згадану підпірну стінку для спостереження за її деформаціями.

Рис. 8. Фотофіксація тріщини підпірної стінки схилу тераси
