Данилян А.Г., Чимшир В.И.  
НУ «ОМА»

## **СОВЕРШЕНСТВОВАНИЕ ЗАЩИТЫ ЦИЛИНДРОВЫХ ВТУЛОК И БЛОКОВ ЦИЛИНДРОВ СДВС ОТ КАВИТАЦИОННОГО РАЗРУШЕНИЯ**

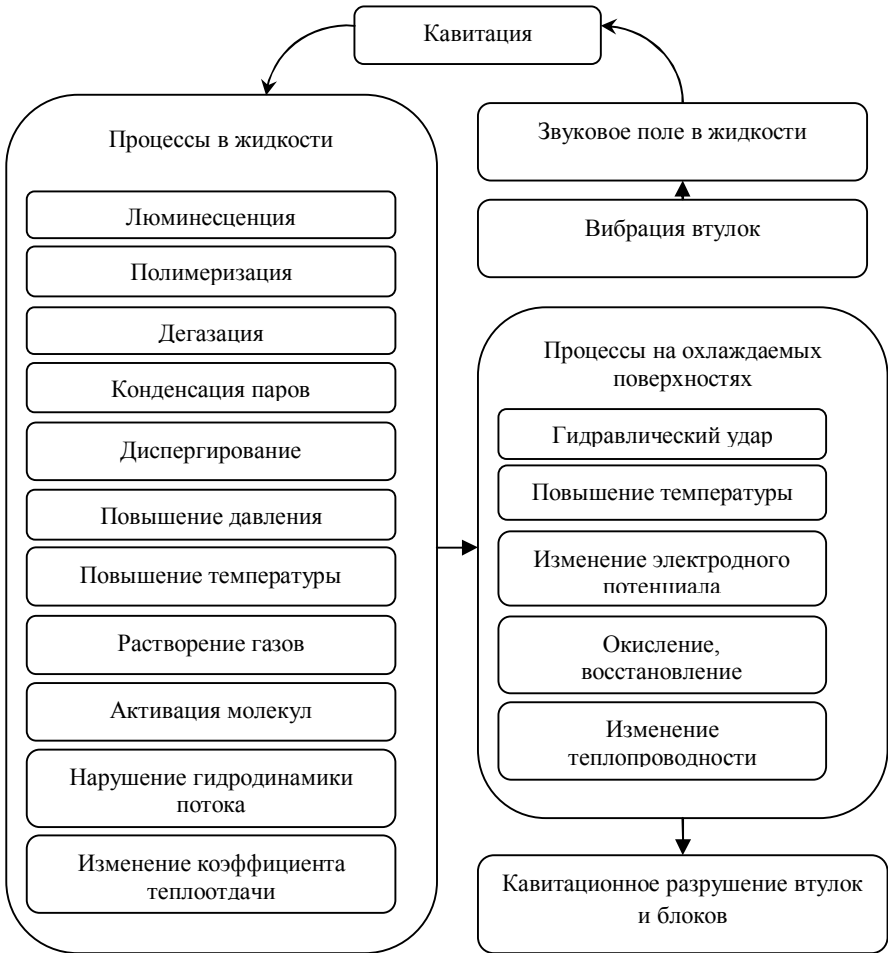
Рис. 1. Схема процесса кавитационного разрушения охлаждаемых полостей СДВС.

На рис. 1. схематично показан процесс кавитационного разрушения охлаждаемых водой деталей СДВС

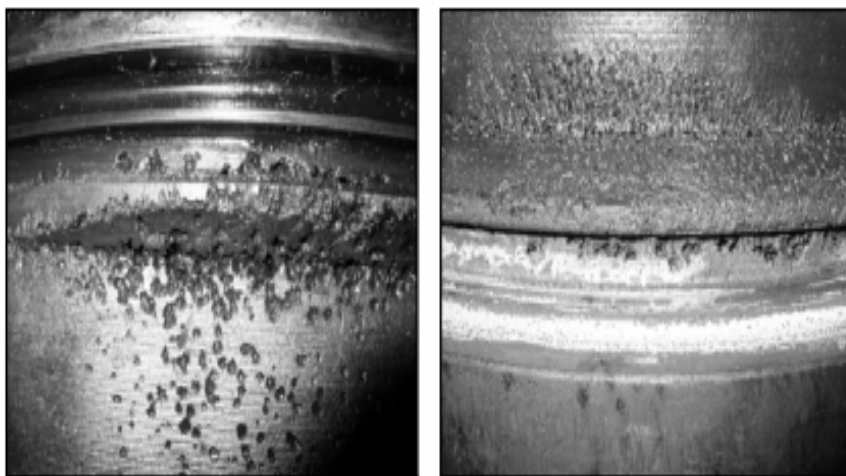
Рис. 5. Кавитационное разрушение цилиндрических втулок судового двигателя.

На вновь построенных судах с наработкой двигателей до 10 тыс. часов серии «Иваново», кавитационные разрушения наблюдались на поверхности цилиндрических втулок в районе ВМТ на хорде  $110^{\circ}$  -  $120^{\circ}$ , высотой 130 – 140 мм, глубина язвин доходила до 1,5мм. Кавитационные разрушения носили эрозионный характер с корродирующими включениями (рис.5.).

Регистром по надзору за судами было выставлено требование о замене цилиндрических втулок с кавитационными разрушениями. Впоследствии ст. мастером мехцеха завода Даниляном А.Г. и ст. технологом техотдела Кашпаровым А.А., была разработана и предложена новая технология по изготовлению защитной наделки из стали 40ХН с креплением ее в местах эрозионного разрушения цилиндрических втулок.
