К вопросу о коррозии окклюдеров из бета-циркониевого сплава при экспериментальном исследовании эндоваскулярных устройств для закрытия артериального протока

Ю. В. Паничкин¹, В. П. Захарова¹, Ю. Л. Коноплева¹,
А. Ю. Гаврилишин¹, Е. В. Бешляга¹, И. А. Скиба²,
М. В. Погорелов³, А. В. Солодовник³

¹ ГУ «Национальный институт сердечно-сосудистой хирургии имени Н. М. Амосова НАМН Украины», Киев

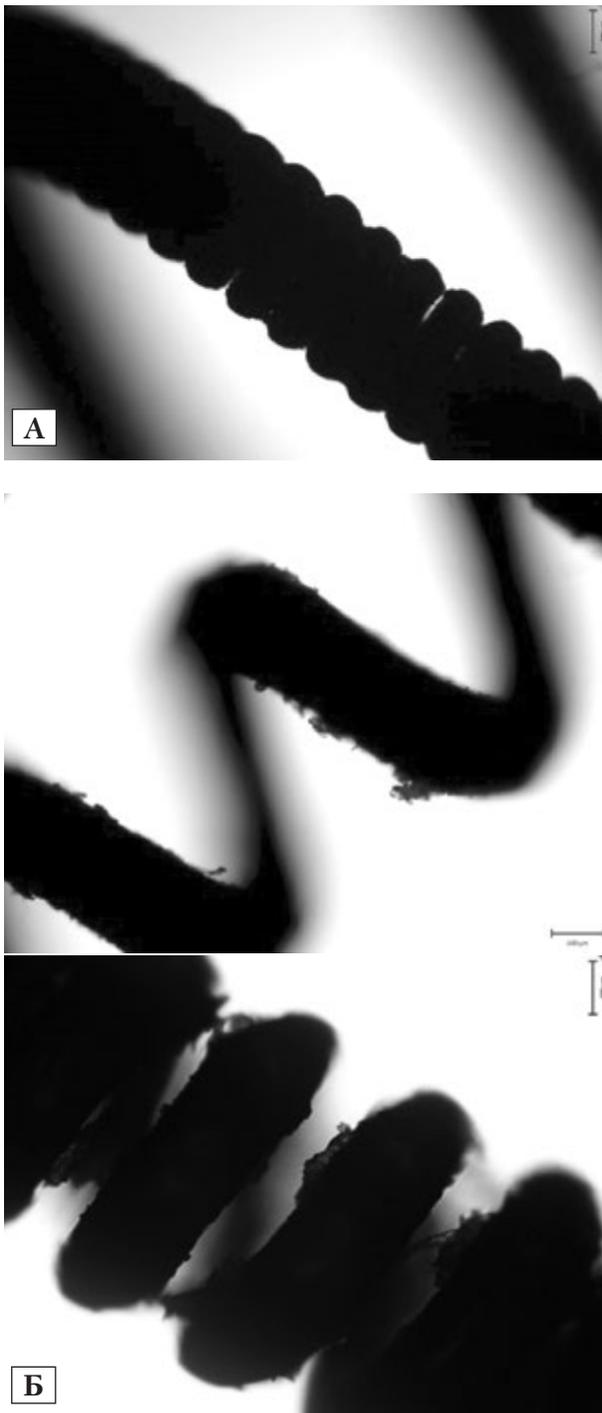
Рис. 1. Микроскопія інтактних окклюдерів із β -цирконієвого сплаву ($\times 40$ (А), $\times 100$ (Б)). На поверхні устро́ювання видні рыхліе наслоєня оксидної плєнки Zr-Ti

Микроскопическое исследование поверхности при малых ($\times 10$) и небольших ($\times 40$) увеличениях микроскопа не выявило каких-либо существенных отклонений ни в группе окклюдеров, ни стент-модулей из β -цирконієвого сплаву (рис. 1А, рис. 2).

При увеличении микроскопа в 100 и более раз показано, что поверхность исходных устройств из β -цирконієвого сплаву выглядела неровной, на ней обнаружены отдельные наслоения размерами 10–20 мкм, что, по-видимому, является результатом коррозии материала при термической обработке исследуемых изделий (рис. 1Б).

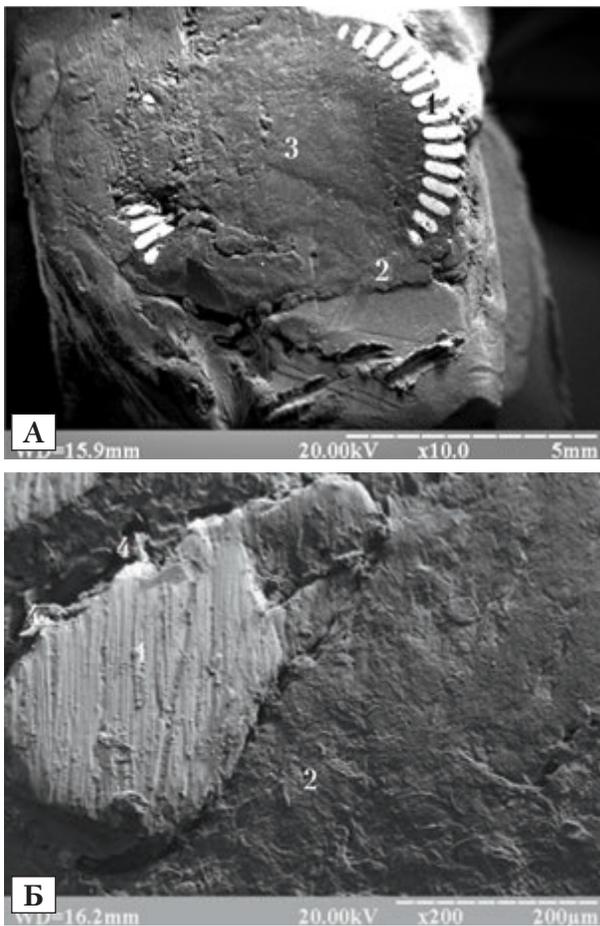
Рис. 3. Растровая электронная микроскопия стенки подвздошной артерии через 6 мес после имплантации окклюдера из β -циркониевого сплава. $\times 10$ (А), $\times 200$ (Б): 1 – окклюдер; 2 – стенка артерии; 3 – просвет сосуда; 4 – частицы имплантата вследствие коррозии материала

Для углубленной оценки морфологии поверхности имплантата после длительного контакта его со стенкой сосуда животного, кроме обычных микроскопических исследований, применили метод растровой электронной микроскопии (РЭМ). Гистологическое изучение срезов стенки сосуда вместе с окклюдерами, проведенное через 6 мес после имплантации при малом увеличении микроскопа ($\times 10$), также не выявило существенных повреждений их поверхности (рис. 3А).

При большем увеличении ($\times 200$) отмечена незначительная коррозия материала, поверхность которого выглядела неровной, но без острых углов,

которые могли бы повредить интиму сосуда (рис. 3Б). Было предположено, что в этом случае происходит разрушение внешнего слоя устройства с возможным последующим высвобождением металлических частиц в просвет сосуда. Размер частиц обособленных частиц не превышал 10–20 мкм, и они все еще имели тесную связь с поверхностью металла. При этом характерно было отсутствие реакции стенки сосуда на внедрение окклюдера, свидетельствующей о биоинертности последнего. При более выраженной коррозии поверхностного слоя материала могут высвободиться отдельные частицы и целые комплексы, которые сами по себе способны вызвать реакцию на внедрение инородного тела, что может привести к локальному гипертрофическому или воспалительному ответу тканей животного.

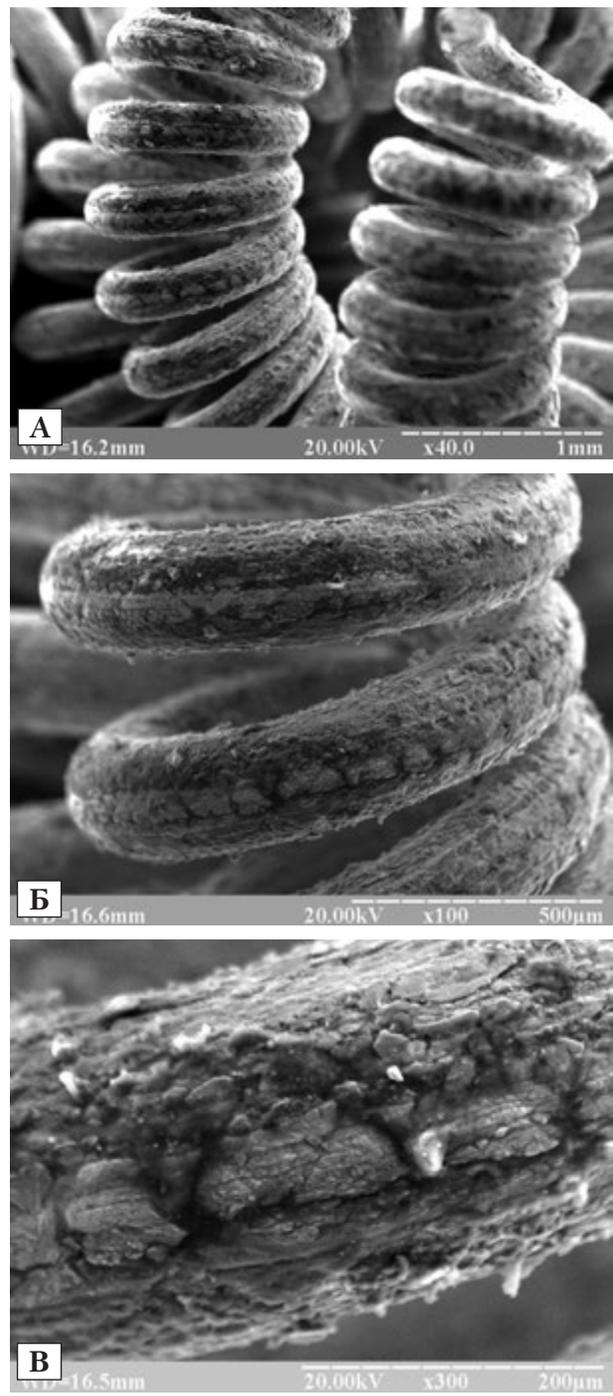
Рис. 4. РЭМ структуры поверхности intactных окклюдеров: $\times 40$ (А), $\times 100$ (Б), $\times 300$ (В). Поверхность окклюдеров сплошь покрыта толстым рыхлым слоем оксида Zr-Ti

РЭМ поверхности intactных окклюдеров и стент-модулей из β -циркониевого сплава *in vitro* показала на поверхности изделий наслоения из окислов размерами от 10 до 30 мкм. Даже при небольшом ($\times 40$) увеличении микроскопа видно,

что кольца первичной спирали устройства сплошь покрыты слоем оксидной пленки циркония-титана (рис. 4А). При большем ($\times 100$, $\times 300$) увеличении видна резко измененная структура поверхности окклюдера, частицы которой могли отрываться от основного материала, мигрировать с током крови и оседать на стенке сосуда (рис. 4Б, В). Необходимо найти эффективный способ очистки исследуемых устройств.

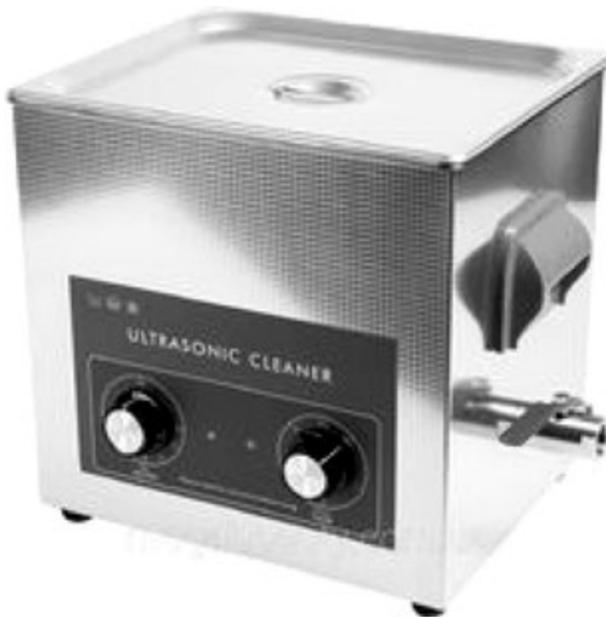
Рис. 5. УЗ-камера VGT 1990 QT для обработки окклюдеров

Комбинированную обработку имплантируемых изделий проводили в УЗ-ванне VGT 1990 QT мощностью 200 Вт и частотой УЗ 40 кГц (рис. 5). Мощность установки, параметры УЗ, концентрация и температура раствора, а также продолжительность обработки зависели от массы материала и необходимой «чистоты» поверхности. В качестве моющего раствора применяли «Гигасепт» (Инстр. АФ У или АФ форте У «Санрайз инвест» Украина) в концентрации от 0,1 до 1,0%. Оптимальная очистка внедряемых устройств получена при использовании 0,2% раствора «Гигасепта» (Инстр. АФ У) при температуре 50–55°C, продолжительностью 20 мин.

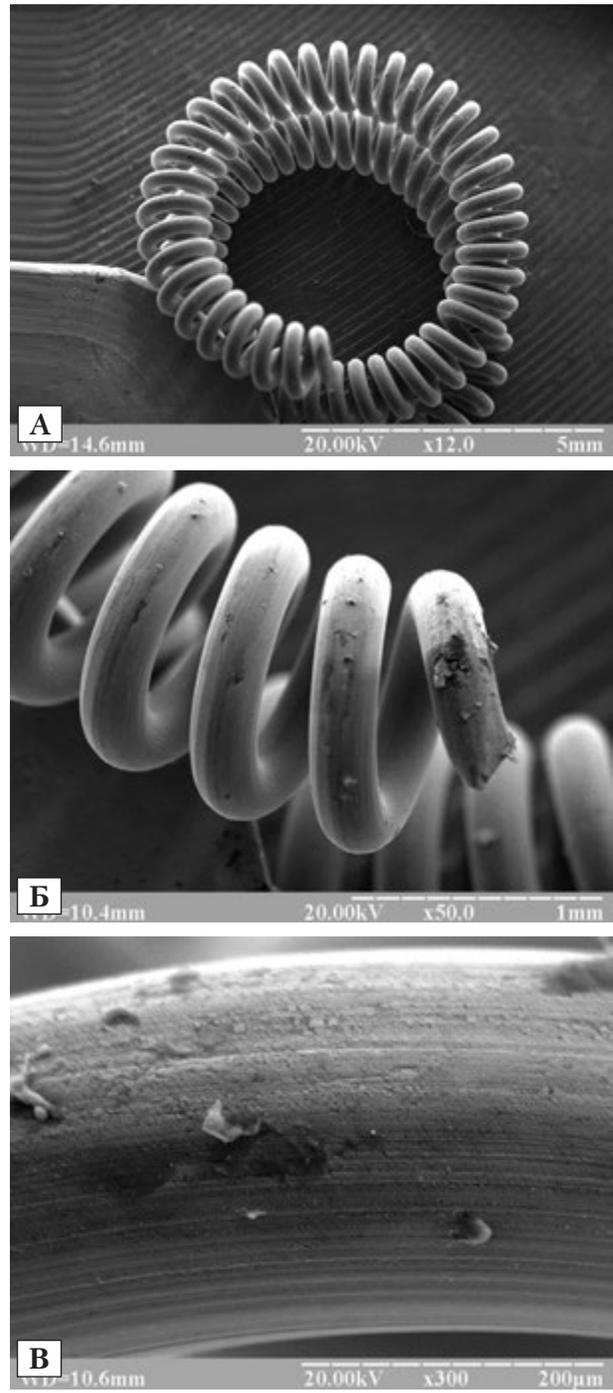
Рис. 6. РЭМ структуры поверхности интактных окклюдеров после обработки УЗ: поверхность окклюдера покрыта ровным тонким слоем оксидной пленки Zr-Ti ($\times 12$ (А)), видны отдельные шероховатости по наружному краю витка спирали и в местах механического повреждения ($\times 50$ (Б), $\times 300$ (В))

По окончании процесса УЗ-обработки изделия тщательно промывали, взвешивали и подвергали микроскопическому исследованию. При малом ($\times 12$) увеличении микроскопа показано, что после очистки поверхность окклюдера была покрыта тонким ровным слоем оксида цирконий-титана (рис. 6А). И лишь при больших ($\times 50$, $\times 300$) увеличениях обнаружены небольшие шероховатости по наружному краю витков спирали и в местах механического повреждения (рис. 6Б, В). Таким образом, в результате совместной ультразвуковой и химической очистки получена гладкая и относительно «чистая» поверхность исследуемых изделий.

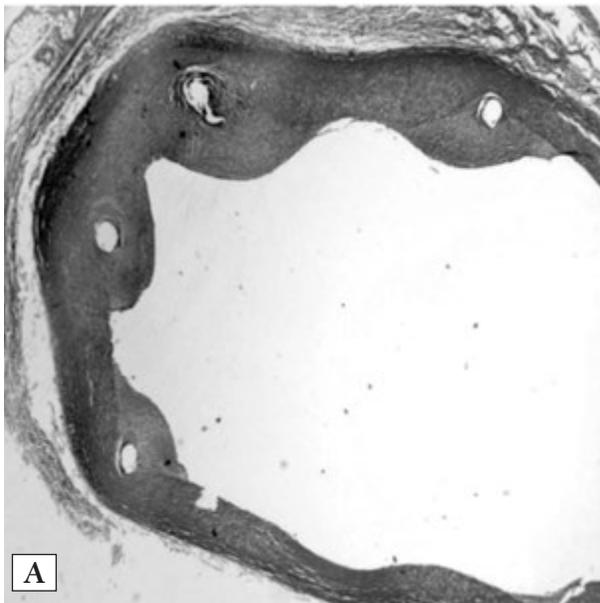
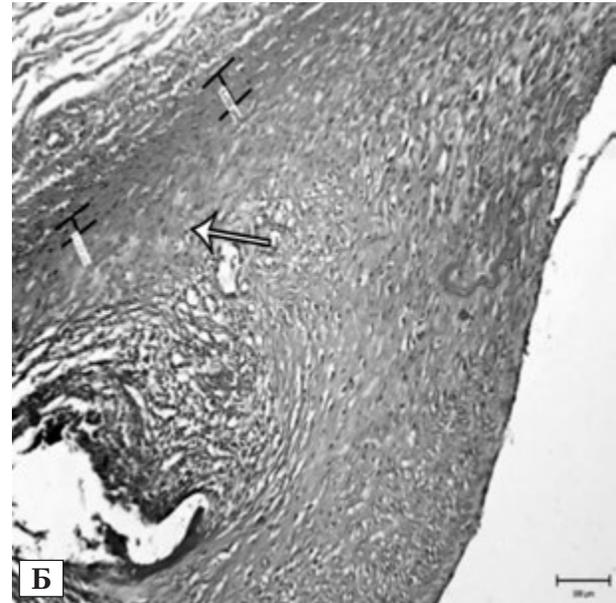
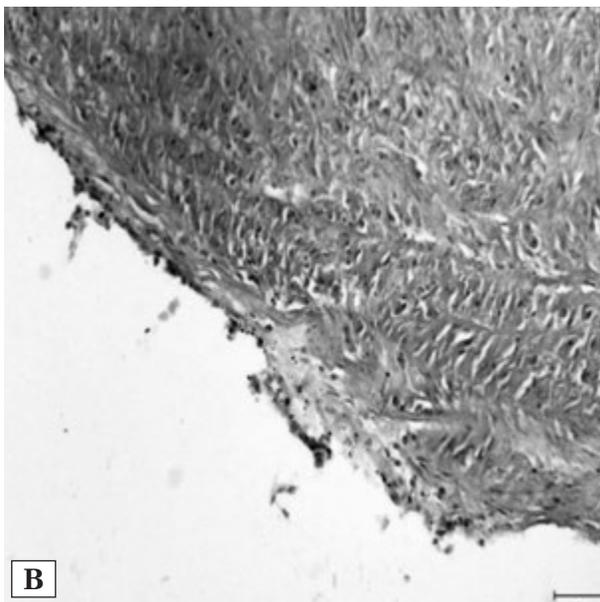
Рис. 7. Микроскопия стенки подвздошной артерии через 1 мес после имплантации обработанного УЗ стент-модуля из β -циркониевого сплава (окраска гематоксилином и эозином, $\times 20$ (А), $\times 100$ (Б, В)). Элементы устройства инкапсулированы грануляционной тканью с признаками развивающегося фиброза (А). Только на одном участке имеется повреждение эластической мембраны и небольшое количество очень мелких темных гранул инородного материала (рис. 5Б, В)

эластические мембраны распрямлены и коллабированы. Интима и внутренний слой меди лишь немного вдавлены вглубь стенки сосуда. Элементы стент-модуля покрыты тонким слоем молодой соединительной ткани с признаками включенных в нее лейкоцитов и фибробластов, что говорит о развивающемся фиброзе неоинтимы (рис. 7А, Б). Внутренняя поверхность стенки сосудов за пределами стента, но в непосредственной близости к нему мало изменена, и лишь на одном участке имелось небольшое количество очень мелких гранул темного инородного материала (рис. 7В). Существенной пролиферации неоинтимы, как в случаях необработанных УЗ устройств, не наблюдали, хотя эластические мембраны частично повреждены, что свидетельствует о посттравматической природе воспаления. Таким образом, используя комбиниру-
