РІДКІСНИЙ ВИПАДОК ВИБУХОВОЇ ТРАВМИ

(випадок із практики)

Житомирське обласне бюро судово-медичної експертизи

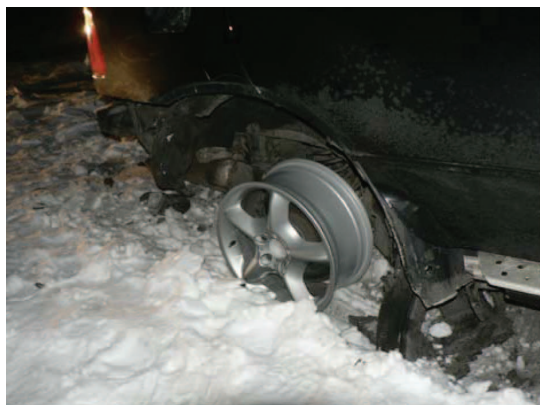
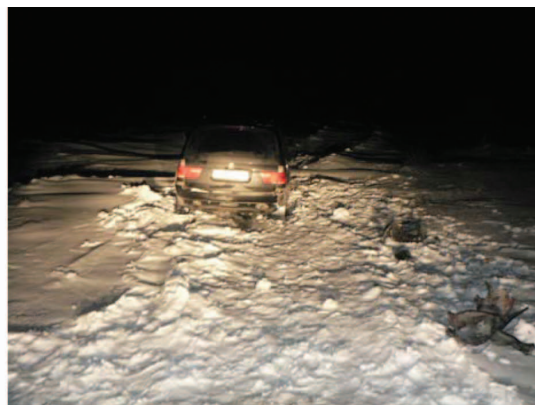
Внаслідок буксування колеса легкового автомобіля, яке під впливом тертя на промерзлій землі різко нагрілося, сталося розширення стиснутого повітря у покришці автомобільного колеса, що призвело до її розриву і травмування зі смертельним випадком людини, яка

Місцем огляду події стало поле, де у снігу забуксував автомобіль джип «BMW-X 5». При огляді місця події до себе привертало увагу те, що заднє праве колесо джипу було без покришки (рис. 1), та стояло металевим диском у сніжній колії, нижня частина якої проглядалася у вигляді промерзлої землі. На відстані 2,5 м та 5,2 м позаду та дещо праворуч від автомобіля, на снігу знаходились дві розірвані частини автопокришки, а також місцевідбиток від падіння тіла постраждалого після вибуху (рис. 2).

Рис. 1-2. Загальний вигляд заднього правого колеса автомобіля та місця виявлення тіла потерпілого

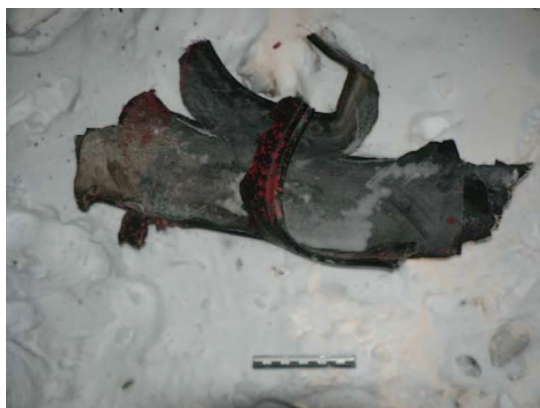
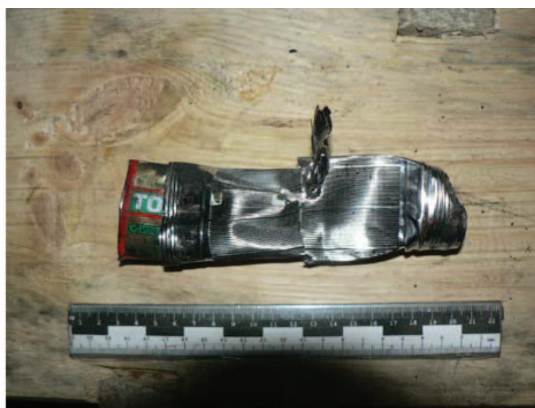
томобіля знаходились уламки пластикової обшивки захисту крила та бампера (рис. 3, 4), шматочки промерзлої землі, що потрапили сюди при буксуванні та наступному розриві колеса.

Рис. 3-4. Загальний вигляд уламків пластикової обшивки захисту крила та бампера

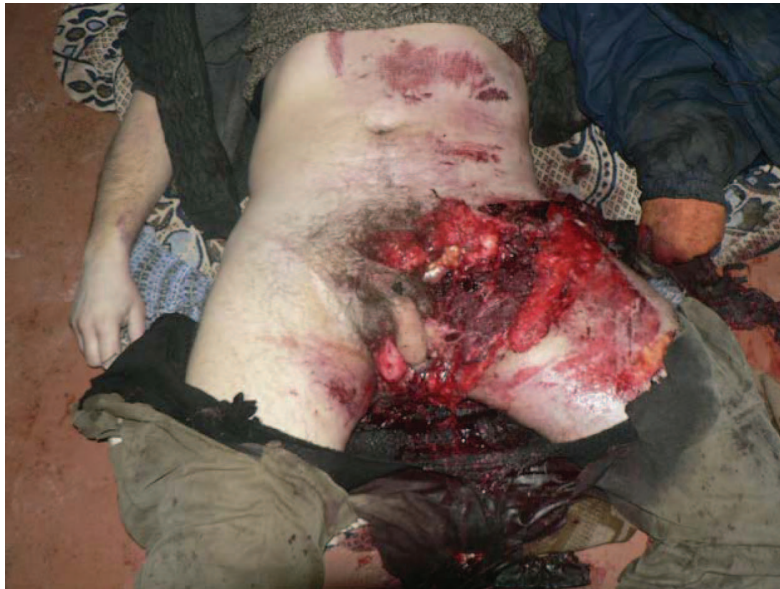
Рис. 5. Загальний вигляд рани в лівій паховій ділянці трупа

передній поверхні живота, в ділянці лівого підребер'я (розмірами 29x17 см); забійної рани в лівій паховій ділянці, що починалась від промежини і нижньої частини живота та доходила до верхньої третини лівого стегна по його передньо-зовнішній поверхні на рівні кульшового суглоб (рис. 5). Рана мала довжину 35 см, краї рани мали осаднення та зяяли на 16 см, глибина рани до 8 см. В глибині рани ушкоджені м'язи стегна з крововиливами, ушкоджені судини пахової ділянки, множинні уламки кісток тазу, фрагмент шийки та головки великогомілкової кістки. Також в рані знаходились уламки пластмаси чорного кольору неправильної трикутної та багатокутної форми розмірами від 4x3 см до 2,5x1,5 см. Виявлено осаднення верхньої та середньої третини передньої поверхні лівого стегна розміри 23x12 см.
