Крученюк В.Д., канд.техн.наук, заступник директора,  
Інститут водних проблем і меліорації НААН, м. Київ

## ВІДНОВЛЕННЯ ГІДРОІЗОЛЯЦІЙНОЇ СПРОМОЖНОСТІ ЗАЛІЗОБЕТОННИХ КОНСТРУКЦІЙ АЛЬМІНСЬКОГО ВОДОСХОВИЩА

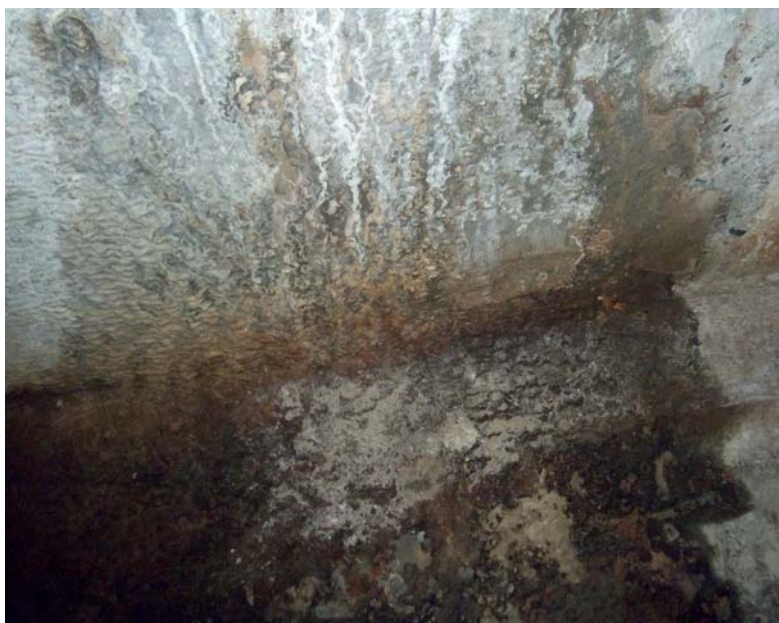
Рис. 2. Характерні порушення щільності стін шахтного водоскиду і донної галереї

На бетонних стінах шахти водовипускної споруди виявлені чисельні тріщини, спостерігаються локальні відшарування гідроізоляційного покриття та пошкодження штукатурки, має місце активна фільтрація води крізь тіло бетону, руйнування захисного шару бетону в місцях протічок (рис.2).

Для відновлення монолітності і несучої здатності бетонних і залізобетонних конструкцій фахівцями ІВПІМ розроблені технології усунення активних протічок методом ін'єктування під надлишковим тиском в межах до 3,0 МПа полімерних композиційних матеріалів – водореактивних полімерних водореактивних композицій, що спінуються при контакті з водою. Ремонтна композиція проникає в порожнини, тріщини, шви, по яким поступає волога, заповнює і закриває їх.

Враховуючи характер та основні типи пошкоджень залізобетонних конструкцій водоскидної споруди Альмінського водосховища при проведенні ремонтно-відновлювальних робіт після виконання пробного ін'єктування було запропоновано використовувати ін'єкційну гідроізоляцію полімерними композиціями.

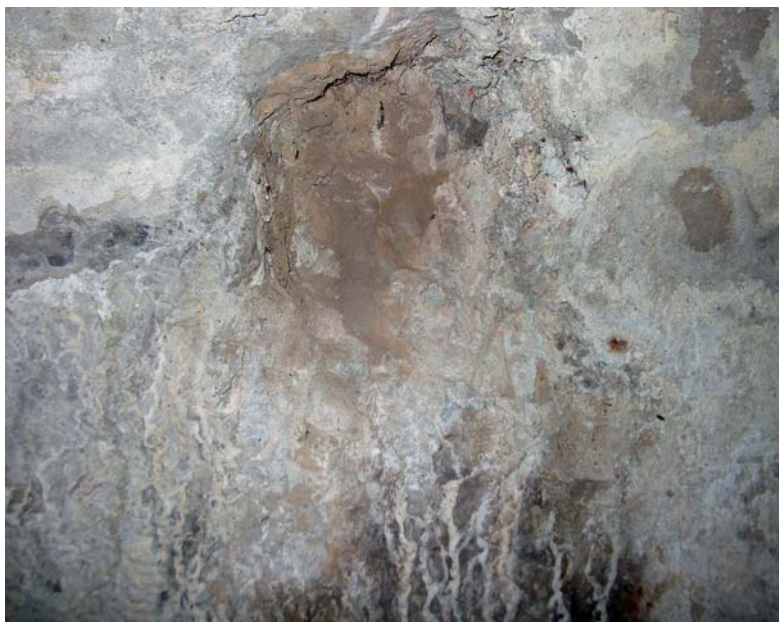
Рис. 3. Характерні пошкодження донної галереї

На внутрішніх стінах донної галереї також виявлені глибокі тріщини, відшарування штукатурки, відшарування раніше нанесеного гідроізоляційного водоемульсійного покриття, сильна корозія армування бетону (рис.3).

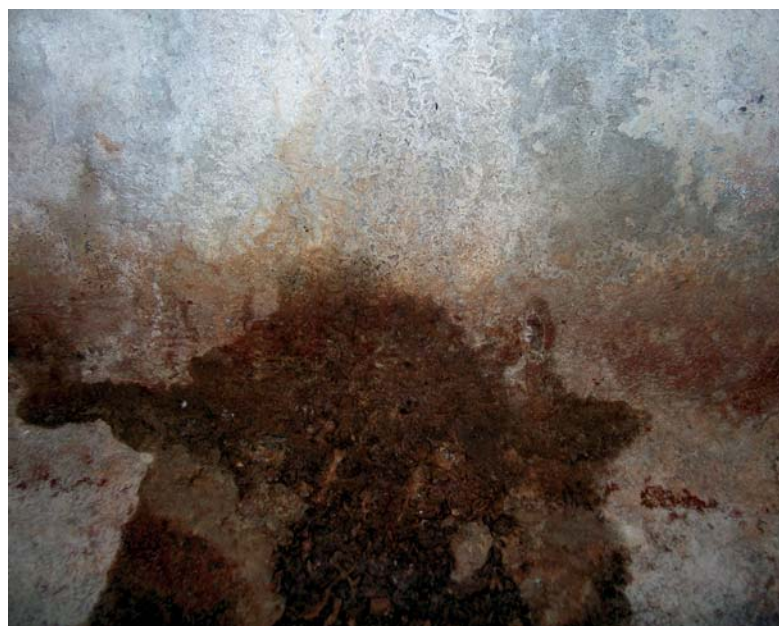
Рис. 4. Характерні пошкодження в зоні стикового з'єднання стіни та підлоги донної галереї

Підлога галереї водовипуску покрита тріщинами, є місця розшліщеного бетону, присутня фільтрація води крізь тіло бетону, особливо в зоні примикання до стін, руйнування захисного шару бетону в місцях протічок (рис.4).

В результаті проведення ремонтно-відновлювальних робіт фільтруючих ділянок галереї водовипуску водоскидної споруди Альмінського водосховища методом ін'єкційної гідроізоляції полімерними композиціями усунена фільтрація води крізь тіло бетону.
