СЕЙСМИЧЕСКИЙ МОНИТОРИНГ ДИНАМИЧЕСКИХ ХАРАКТЕРИСТИК ЭКОЛОГИЧЕСКИ ОПАСНЫХ ОБЪЕКТОВ

д. ф.-м. н., профессор Бугаевский Г.Н., Багмут А.В.***

**Национальная академия природоохранного и курортного строительства,
**ЦП «Геофизприбор»*

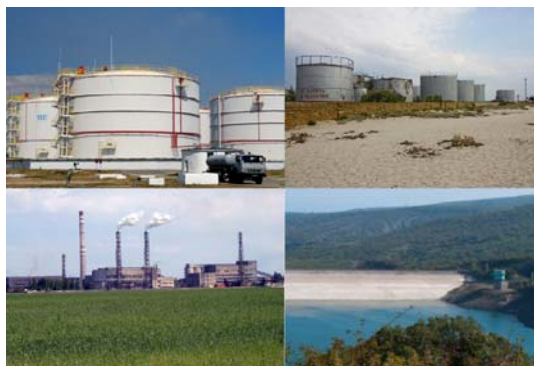
Рис. 2. Экологически опасные объекты Крыма

чрезвычайных ситуаций (примеры на рис.2). Аварийная ситуация на любом из химически опасных объектов, будь-то выброс хлора, аммиака, разлив сернистого ангидрида и т.д., неминуемо повлечет за собой экологические последствия и людские потери» [2].

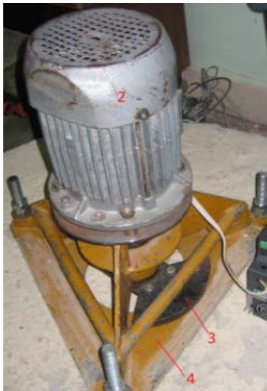
Колебания возбуждались генератором на основе трехфазного асинхронного электродвигателя (рис. 4), расположенным в лаборатории в подвальном помещении на частотах 5, 10, 15, 20, 25 и 30 Гц.
