ОБСЛЕДОВАНИЕ ТЕХНИЧЕСКОГО СОСТОЯНИЯ ПОВРЕЖДЕННОГО ЖИЛОГО ДОМА В Г. ПАВЛОГРАД

INSPECTION OF THE TECHNICAL STATE OF THE DAMAGED DWELLING-HOUSE TO PAVLOGRAD

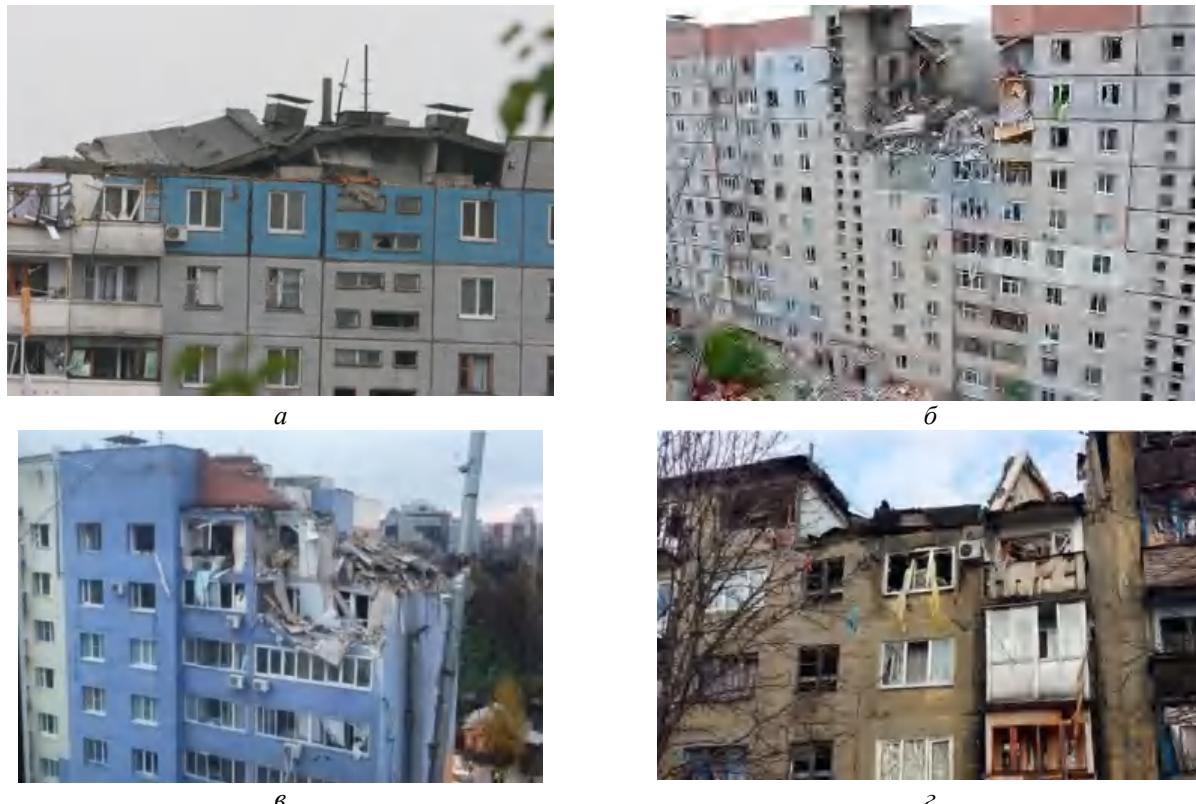
*Рис. 1. Поврежденные взрывами газа верхние этажи жилых домов:
а – г. Днепр (2007 г.); б – г. Николаев (2007 г.); в – г. Рязань (2016 г.); г – Украинск (Донецкой обл., 2016 г.) /*

*Damaged by the explosions of gas overhead floors of dwelling-houses:
a – is Dnepr (2007); б – is Mykolaiv (2007); в – is Ryazan (2016); г – is UKRAINSK (Donetsk region, 2016)*

сооружений следует отнести: взрывы, пожары. Во многих случайных взрывах причиной является неправильное пользование газом [4; 5; 7]. Крупные катастрофы из-за взрыва газа состоялись (рис. 1): в г. Днепр (2007 г.), в г. Евпатория (2008 г.), в г. Астрахань (2012 г.), а также с ограниченными

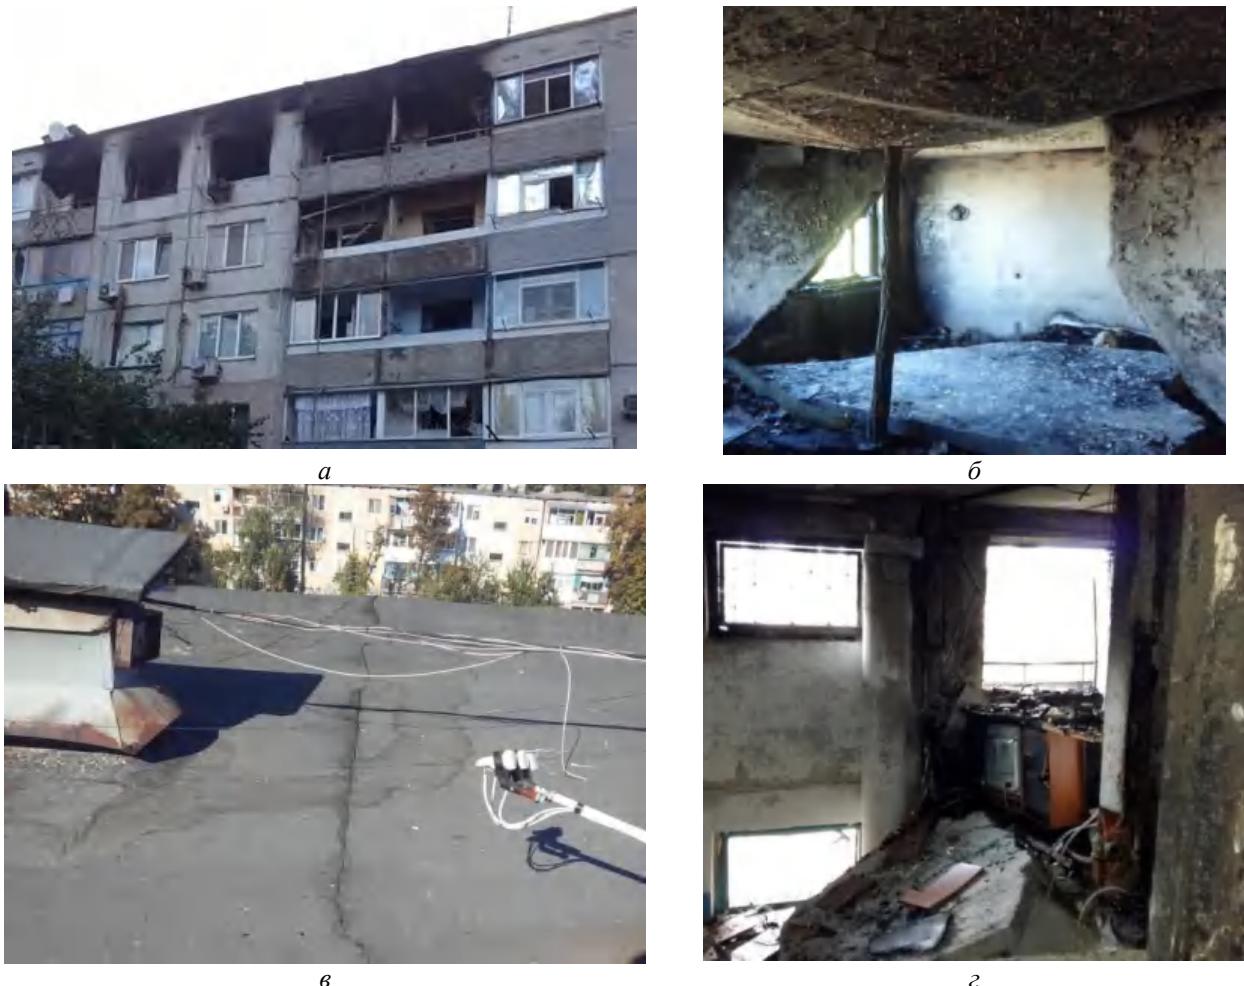
В жилом пятиэтажном четырехсекционном доме серии II-121-2 по ул. Днепровская, 569 города Павлоград (2016 г.) на последнем этаже второй секции произошел взрыв газа и пожар (рис. 2, а). Разрушены и повреждены конструкции стен, перекрытия нескольких квартир, а также крыши.

трещина (рис. 2, в). Разрушены плиты перекрытия над пятнадцатым этажом (рис. 2, б), а в плитах перекрытия над четырнадцатым этажом имеются трещины. Смещена по горизонтали наружная стеновая панель пятого этажа (рис. 2, г). Имеются трещины в стыках между

наружными и внутренними стеновыми панелями пятого этажа, а также трещины в стыках между стеновыми панелями пятого этажа и плитах перекрытия. Разрушены и обрушились внутренние стеновые панели на пятом этаже.

Рис. 2. Последствия взрыва в пятиэтажном доме в г. Павлоград (2016 г.):

а – вторая секция; б – разрушенное перекрытие пятого этажа; в – трещина в крыше; г – разрушение стеновой панели

Consequences of explosion in five storeyed house in Pavlograd (2016):

a – is the second section; б – is the destroyed ceiling of five floor; в – is a crack in a roof; г – is destruction of a wall panel

верхней части дома составили 46 %, из них: крыши – 16,2 %; верхнего этажа – 29,8 %. Наибольшие повреждения получили перекрытия и межквартирные стеновые панели пятого этажа, которые требуют демонтажа и замены на новые конструкции. Для выполнения этих работ в качестве средств механизации требуются самоходные краны с телескопическим оборудованием.

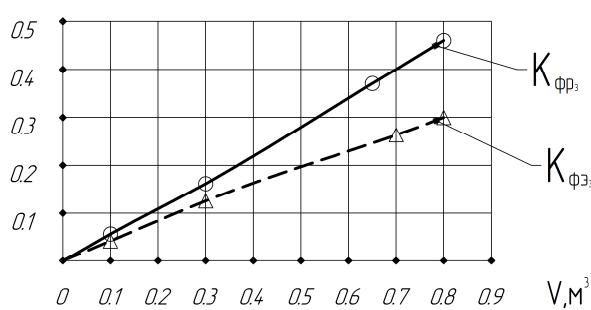
Графическая интерпретация результатов приведена на рисунке 3. Так как строительные конструкции крыши имели трещины в двух утепляющих панелях, то фракционный состав их повреждений был однородный (объем элементов более 0,8 м³) и зависимость $\kappa_{\phi 3}$ на рисунке 3 не показана.

*Rис. 3. Распределение поврежденных конструкций:
 $\kappa_{\phi 3}$ – всего; $\kappa_{\phi 3}$ – разрушений верхнего этажа /
Distribution of the damaged constructions:
 $\kappa_{\phi 3}$ – all; $\kappa_{\phi 3}$ – destructions of overhead floor*
