УСИЛЕНИЕ И РЕМОНТ ПРЕДАВАРИЙНОГО УЧАСТКА БОЛЬШЕПРОЛЕТНОГО ПОКРЫТИЯ СБОРОЧНОГО КОРПУСА САМОЛЕТОВ ХАРЬКОВСКОГО АВИАЦИОННОГО ПРЕДПРИЯТИЯ В УСЛОВИЯХ ДЕЙСТВУЮЩЕГО ПРОИЗВОДСТВА

*С.Н. Яровой, к.т.н., В.И. Петров, к.т.н., А.И/ Горовый, Е.Ю. Дорофеев**
 ЗАО институт "Харьковский Промстройинишпроект,
 *НПК "Спецгеопарк"

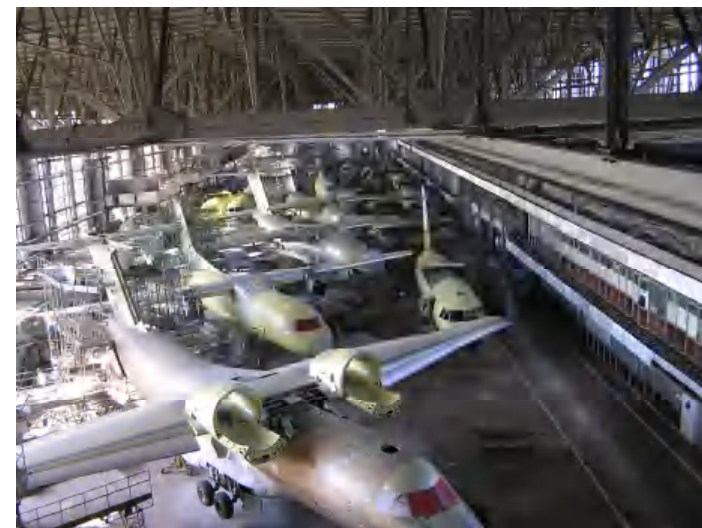
Рис. 1. Общій вид корпусу збирання літаків

Сборочный корпус самолетов (корпус №45) Харьковского Авиационного Государственного предприятия построен 1954 году. Сборочный корпус имеет размеры в плане - 360x48м, высота корпуса до нижнего пояса главных ферм 14.0м. В настоящее время корпусе производится сборка самолетов Ан-76 (рис 1).

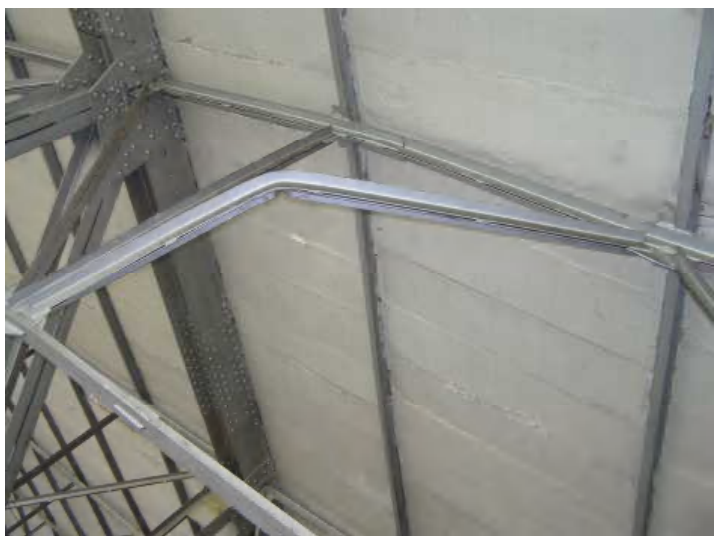
При обследовании покрытия в осях 49-52 ряды А/1- А/3 был выявлен участок покрытия в предаварийном состоянии. Опорный раскос второстепенной фермы из спаренных неравнобоких уголков потерял устойчивость (стрелка выгиба 500мм) и практически вышел из работы (рис 2).

Рис. 2. Общий вид опорного раскоса второстепенной фермы потерявшего устойчивость

Нижний и верхний пояса второстепенной фермы по ряду А/2 имели прогиб в вертикальной плоскости 250мм, нижний пояс в горизонтальной плоскости - 200мм. Прогоны покрытия вместе с фермой прогнулись на 250мм со значительной деформацией сечения, перераспределив нагрузку с предаварийной фермы на соседние второстепенные фермы. В любой момент возможно было обрушение второстепенных ферм и плит покрытия на собираемое самолеты

Было принято решение об ограждении участка цеха между главными фермами под предаварийным участком покрытия и ограничении в эту зону доступа людей. При помощи подвешенных грузов к нижнему поясу ферм было организовано наблюдение за каждодневным перемещением фермы.

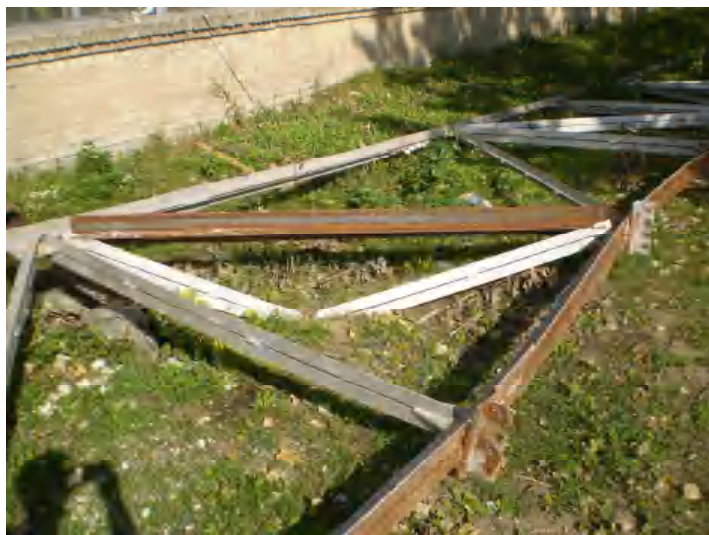
При помощи автомобильного крана фирмы «Като» со стелой 40м были демонтированы металлические прогоны, второстепенная ферма и связи по нижнему поясу ферм (рис. 3).

Рис. 4. Второстепенная ферма покрытия после демонтажа.

С учетом реальных размеров между главными фермами была изготовлена второстепенная ферма, смонтирована и закреплена в существующие отверстия. После этого были смонтированы прогоны и связи по нижнему поясу, металлические профилированные листы, жесткие минераловатные плиты и гидроизоляционный ковер.
