ОЦЕНКА ПОЖАРНОЙ ЗАЩИТЫ ЗДАНИЙ

*к.т.н., доцент Маркова М.А. , инженер Мельничук А.В. *,
инженер Серая Ю.И. **

*Запорожская Государственная Инженерная Академия
ООО «Настрой»

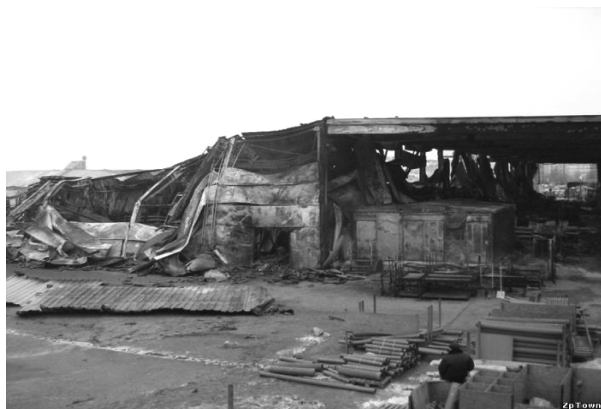
Рис.1. Магазин стройматериалов после пожара

В 2011 г. произошел пожар в отдельно стоящем магазине стройматериалов общей площадью 14,4 тыс.м². Здание было спроектировано и построено в 2010 г. и до пожара работало менее года. Здание одноэтажное, конструктивная система каркасная со стальными конструкциями покрытия. Пожар начался во время работы магазина и, несмотря на интенсивное тушение, распространился на все здание. При этом обрушились практически все несущие конструкции и сгорел весь товар. На рис.1 зафиксировано состояние стальных конструкций после пожара. При пожаре не пострадали работники магазина и покупатели. Значительная интенсивность пожара и его быстрое распространение было обусловлено большим объемом легковоспламеняющихся красок.

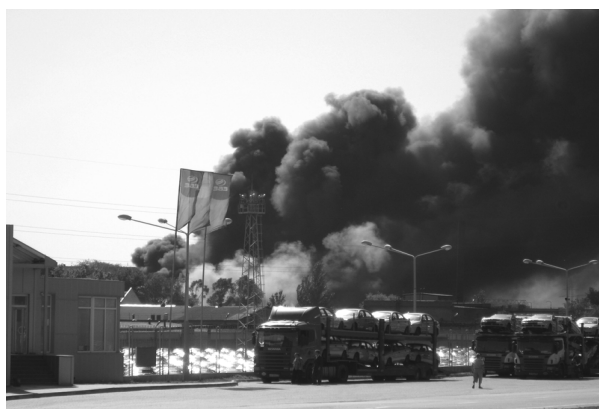
Рис.2. Пожар на складе лаков и красок Запорожского автозавода

Аналогичный пожар произошел в 2009г. на территории Запорожского автозавода в складе лаков и красок. Здание склада было одноэтажное со стальным каркасом и незначительной защитой от пожара. На рис. 2 показан вид со стороны набережной магистрали на горящий объект. Интенсивность разрушения от пожара была значительной, и восстановить здание не было никакой возможности.
