## ПРИМЕНЕНИЕ БУРО-ИНЪЕКЦИОННОЙ ТЕХНОЛОГИИ ПРИ ЗАЩИТЕ ОТ ОБРУШЕНИЯ СКЛОНА В Г. АЛУШТЕ

*к.т.н. Попов А.В., инж. Тельних Н.Н., к.т.н. Цаплин Е.Г.,*

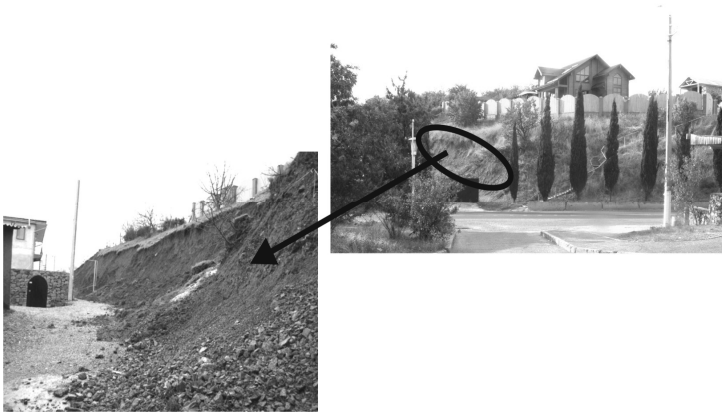
Рис. 2. Подрезка склона строящегося здания в. г. Алушта

**Постановка задачи.** Севернее автодороги Алушта – Судак при устройстве подъездных путей к соседнему дому без соответствующих инженерно мероприятий по укреплению склона была произведена его подрезка, что нарушило устойчивость склона. В результате активизации оползневых явлений началось обрушение склона с развитием многочисленных трещин в конструкциях строений, примыкающих к индивидуальному дому, возникла угроза разрушения здания (рис.2).

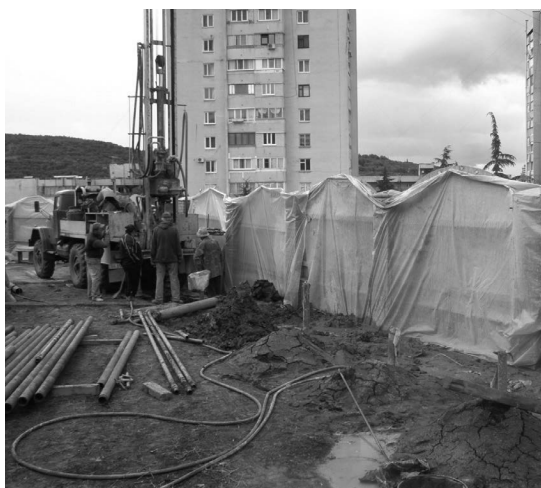
*Рис. 6. Сооружение свай второго этапа защиты*

На втором этапе было выполнено 19-ть буринъекционных свай диаметром 200 мм и глубиной 15 м. Расчетную несущую способность свай на выдергивающие нагрузки (60 т) обеспечивали за счет инъекционных уширений. Расчетная несущая способность на боковые нагрузки составила 20 т. Расчетный объем нагнетаний раствора в грунт составлял  $0,6 \text{ м}^3$  на одну скважину с 6-ю зонами перфорации по высоте. Две зоны перфорации располагали ниже расчетной призмы обрушения и предназначались исключительно для обеспечения несущей способности сваи на выдергивание. Остальные зоны перфорации находились внутри зоны Ш-1 и служили для создания уплотняющих и армирующих элементов грунта.
